Bouwkundig Rapport

**Van de Sande Bakhuyzenlaan 25
2313 SG Leiden**

Op 14 mei 2024 heb ik een bouwkundig onderzoek uitgevoerd aan de Van de Sande Bakhuyzenlaan 25. Dat heb ik met veel genoegen en naar beste kunnen en weten gedaan. De resultaten van mijn bevindingen en adviezen vindt u terug in dit volledige bouwkundige rapport. Deze voldoet aan de NTA 8060:2021. Dit is de norm die een eenduidige methodiek beschrijft om de bouwkundige staat vast te leggen.

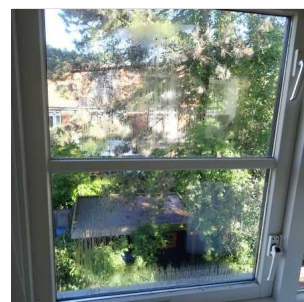
Er is 'lekkende' isolerende beglazing aanwezig. Hierdoor ontstaat condensatie en/of een dof witte uitslag tussen de beglazing, waardoor het zicht kan verminderen, alsmede de isolerende werking. Beglazing met dergelijke lekkage dient te worden vervangen.

Beoordeling: **Voldoende**

1 - 5 jaar: € 180

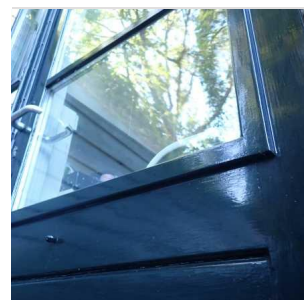
Dubbelglas

Geen geventileerde glaslat

Bij dubbele beglazing dient, conform het huidige bouwbesluit, de onderste glaslat in de sponning te kunnen ventileren. Bij handhaving van de huidige situatie is er een verhoogd risico op houtrot in het kozijn of raamsponning. Bij oude beglazing is de sponning meestal volledig afgekit. Het aanbrengen van een dergelijke lat heeft dan geen nut. Dit is echter pas zichtbaar na verwijdering van de glaslaten.

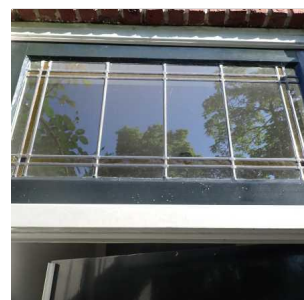
Glas in lood

Conditie

De aanwezige beglazing is gecontroleerd op lekkage en breuk, dit is niet opgemerkt. De beglazing verkeert in een goede conditie, er zijn geen gebreken opgemerkt. Het geheel kan functioneren.

Beoordeling: **Goed**

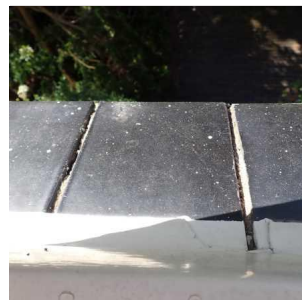
Het voegwerk van de waterslag is uitgespoeld en/of onvoldoende aanwezig. Hierdoor is vochtintreding in de gevel mogelijk met een risico op lekkage. De gebreken aan het voegwerk dienen te worden hersteld. Oude voegen verwijderen, materialen schoonslijpen en geheel reinigen, waarna de nieuwe voeg aangebracht kan worden.

Beoordeling: **Voldoende**

1 - 5 jaar: € 70

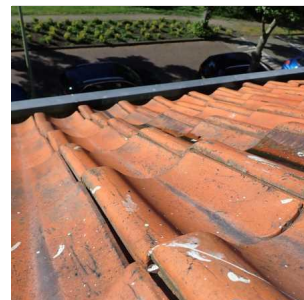
De dekking van het pannendak is niet optimaal en vormt een verhoogd risico op lekkage, zeker bij slagregen of stuifsnieuw. Naast het reguliere onderhoud adviseren we per direct het dak te controleren op gebreken, daar waar nodig een pan vervangen en/of qua dekking corrigeren (recht leggen).

Beoordeling: **Voldoende**

1 - 5 jaar: € 90

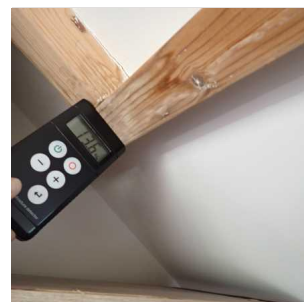
Dak hoofdgebouw - Dakconstructie

Oude sporen van lekkage

Uit meting blijkt dat in dit onderdeel sporen van een oude lekkage zijn aangetroffen. De aangetroffen lekkage kan reeds schade hebben veroorzaakt die ten tijde van de visuele inspectie niet zichtbaar was.

Beoordeling: **Voldoende**

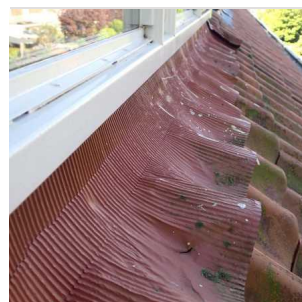
Dakkapel 2 achter - Waterkerende voorziening

De loodstroken zijn zeer oud en de technische levensduur is ten einde. Indien er geen actieve lekkages zijn, kan het vervangen hiervan mogelijk nog even worden uitgesteld. Vooralsnog rekening houden met het vervangen van de loodstroken, vanwege het hogere risico op lekkage met alle mogelijke gevolgschade.

Beoordeling: **Voldoende**

1 - 5 jaar: € 440

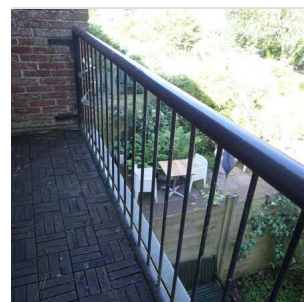
Het schilderwerk behoeft aandacht. Professioneel onderhoud dient te worden uitgevoerd. Met name de gevoelige delen, zoals liggende delen en verbindingen, extra behandelen. Voor zover noodzakelijk inspectie en herstel van gebreken uitvoeren aan zwakke plekken.

Beoordeling: **Voldoende**

1 - 5 jaar: € 225

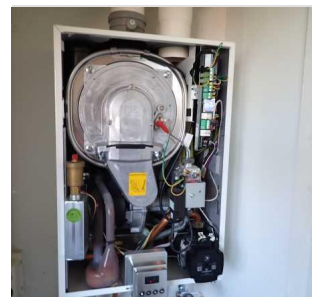
Onderhoud

Deze opwekker is niet aantoonbaar gekeurd, conform de Gasketelwet. De keuringssticker ontbreekt. Wij raden u aan de ketel door een gecertificeerd installateur te onderhouden. Er is onderhoud noodzakelijk vanwege onvoldoende onderhoud. Dit bevordert uiteraard de technische levensduur van het systeem niet en heeft geen positief effect op het energieverbruik. Periodiek dient onderhoud uitgevoerd te worden. De kosten voor het onderhoud zijn voor een gemiddeld onderhoudscontract.

direct (3 - 12 mnd): € 260

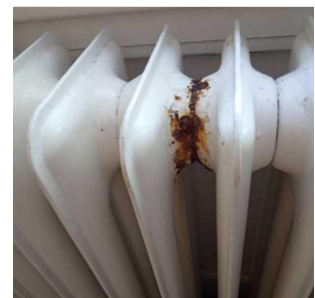
Verwarmingssysteem - Radiatoren

Actieve lekkage

Er is een actieve lekkage in het systeem aangetroffen. Deze dient per direct te worden hersteld.

direct (0 - 2 mnd): € 420

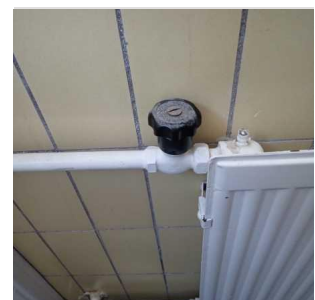
Afsluiters

Eén of meerdere afsluiters zijn defect of geheel niet aanwezig. Deze dienen te worden hersteld of vervangen.

1 - 5 jaar: € 90

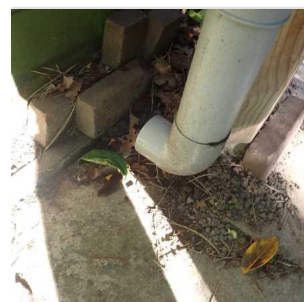
Riolering

De hemelwaterafvoer is niet aangesloten op een riolering en loost direct op het maaiveld langs de gevel. Uiteraard is dit geen ideale situatie. Deze wateroverlast kan nabij de gevel in en/of buiten het object zorgen voor vochtproblemen. Indien mogelijk dient deze afvoer alsnog aangesloten te worden op een afvoersysteem of op de riolering. Indien dit niet mogelijk blijkt, dient in elk geval het water zover mogelijk van de gevel 'afgehouden' te worden.
