Bouwkundig Rapport

van het bouwkundig onderzoek
uitgevoerd aan:

Bottelroos 5
2317 EZ Leiden

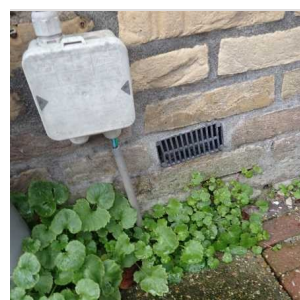
Verzakking bodemstructuur

De bodemstructuur lijkt onvoldoende vast en is verzakt. De bodem van de kruipruimte is niet vlak en geheel of incidenteel langs de funderingen ingeklonken. Geadviseerd wordt om deze verzakkingen weer op te vullen.

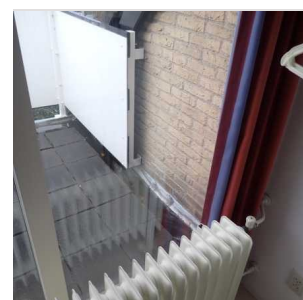
Er is 'lekkende' isolerende beglazing aanwezig. Hierdoor ontstaat condensatie en/of een doffe witte uitslag tussen de beglazing, waardoor het zicht kan verminderen, alsmede de isolerende werking. Beglazing met dergelijke lekkage dient te worden vervangen.

Beoordeling: **Voldoende**

1 - 5 jaar: € 360

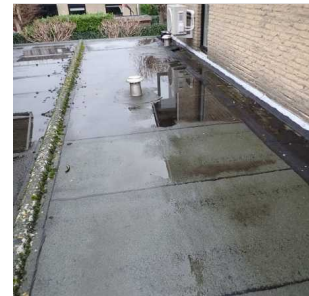
Bitumen - en rechts

Blaasvorming

Beoordeling: **Voldoende**

1 - 5 jaar: € 180

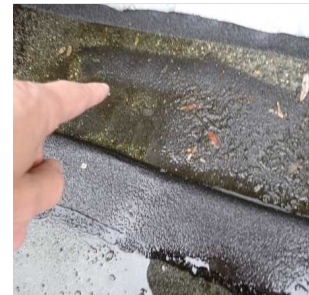
Bitumen

Eerder uitgevoerde reparatie(s)

Er zijn reeds meerdere reparaties uitgevoerd. Het geheel kan op dit moment goed functioneren, maar op langere termijn en/of bij het ontstaan van nieuwe gebreken dient het materiaal te worden vervangen. Vooralsnog wordt dit op korte termijn niet verwacht.

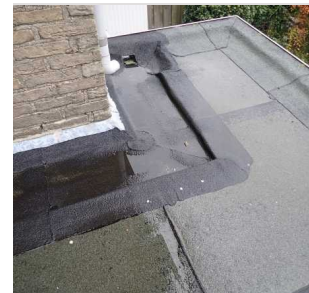
Bitumen

Het afschot

Het afschot van het platte dak is niet goed. Zodra op enig moment de bedekking vervangen gaat worden, adviseren wij u direct afschotcorrectie toe te passen. Dit kan door middel van het aanbrengen van bijvoorbeeld isolatiemateriaal.

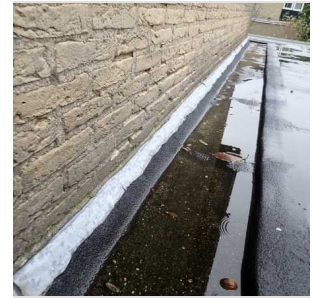
De loodstroken zijn zeer oud en de technische levensduur is ten einde. Indien er geen actieve lekkages zijn, kan het vervangen hiervan mogelijk nog even worden uitgesteld. Vooral nog rekening houden met het vervangen van de loodstroken, vanwege het hogere risico op lekkage met alle mogelijke gevolgschade.

Beoordeling: **Voldoende**

1 - 5 jaar: € 1.080

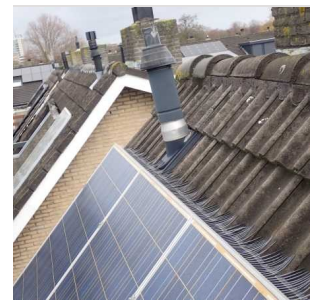
Lood

Té lange stroken lood

Lood mag met een maximale lengte van 1 tot 1,25 meter worden aangebracht om te voorkomen dat er scheuren in het lood ontstaan. Eventuele aanwezige scheuren kunnen gerepareerd worden met batuband. Is reparatie niet meer mogelijk, dan moet het lood vervangen worden.

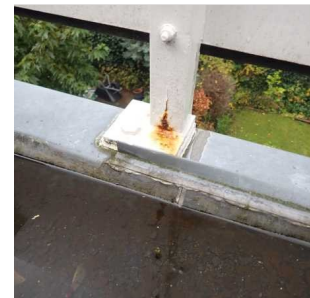
Staal - en achter

Conditie van het schilderwerk

Het schilderwerk behoeft aandacht. Professioneel onderhoud dient te worden uitgevoerd. Met name de gevoelige delen, zoals liggende delen en verbindingen, extra behandelen. Voor zover noodzakelijk inspectie en herstel van gebreken uitvoeren aan zwakke plekken.

Beoordeling: **Voldoende**

1 - 5 jaar: € 150

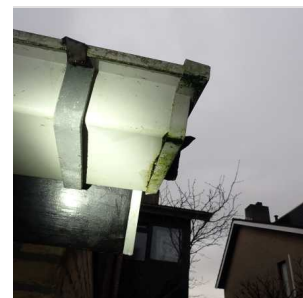
Goten

PVC - voor en achter

Beoordeling: **Slecht**

direct (0 - 2 mnd): € 120

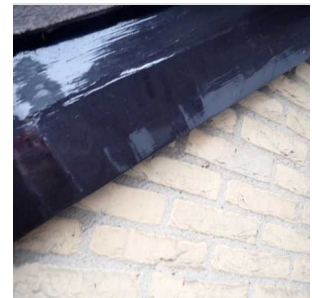
Hout - en achter

Houtrot herstel

Er is geconstateerd dat op diverse plaatsen houtrotvuller gebruikt is of houtrotreparaties zijn uitgevoerd. Het niet zichtbare hout is hierdoor mogelijk aangetast door houtrot. Op lange termijn (> 5 jaar) rekening houden met vervangen. Tot vervanging rekening houden met hogere onderhoudskosten. Voor het vervangen van onderdelen zijn geen kosten begroot.

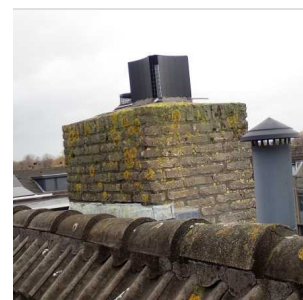
Metselwerk - en rechts

Vervuiling

Beoordeling: **Voldoende**

1 - 5 jaar: € 190

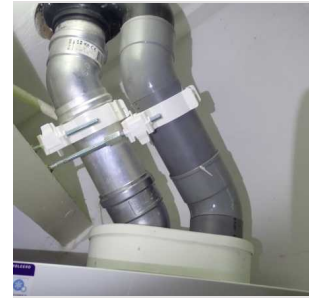
en achter
Rookgasafvoer

Er mogen geen verschillende materialen in het afvoer en toevoerleidingsysteem worden toegepast. De leidingen moeten van dezelfde materiaal en fabrikant zijn. De huidige situatie dient volgens de Gasketelwet te worden vervangen.

Beoordeling: **Onvoldoende**

direct (3 - 12 mnd): € 225

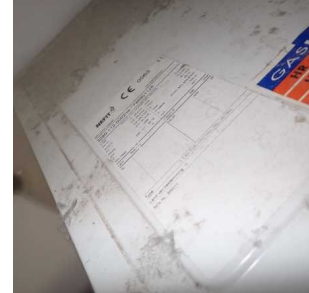
Technische levensduur

De warmteopwekker is ca. 13 jaar en heeft zijn technische levensduur bereikt. Uitgaande van een technische levensduur van 15 jaar dient er rekening mee te worden gehouden dat deze vervangen zal moeten worden. Kosten zijn indicatief.

Beoordeling: **Voldoende**

1 - 5 jaar: € 2.750
