# Bouwkundig

## Rapport

van het bouwkundig onderzoek  
uitgevoerd aan:

**Roodenburgerstraat 41  
2313 HJ Leiden**

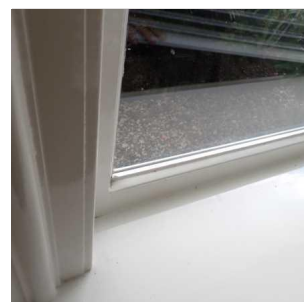
De aanwezige beglazing is gecontroleerd op lekkage en breuk, dit is niet opgemerkt. De beglazing verkeert in een goede conditie, er zijn geen gebreken opgemerkt. Het geheel kan functioneren.

Beoordeling: **Goed**

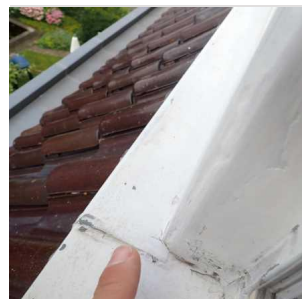
Onderdelen van het kozijn zijn bekleed met een (afwijkende) afwerking. De materialen achter deze afwerking zijn niet geïnspecteerd. Een dergelijke afwerking is in veel gevallen aangebracht om gebreken om esthetische redenen 'weg te werken'. Aangenomen mag worden dat na het verwijderen van deze afwerking gebreken of houtrot alsnog zichtbaar worden.

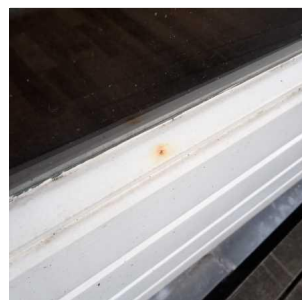
Beoordeling: **Onvoldoende**

direct (3 - 12 mnd): € 320

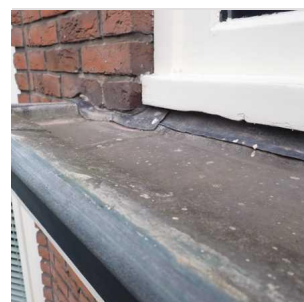
De afwerkingen, de waterkerende voorzieningen zijn geïnspecteerd. Hierbij zijn geen gebreken opgemerkt. Het geheel verkeert in een voldoende conditie.

Beoordeling: **Goed**

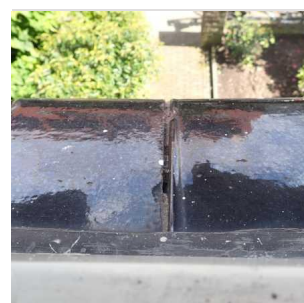
Het voegwerk van de waterslag is uitgespoeld en/of onvoldoende aanwezig. Hierdoor is vochtintrede in de gevel mogelijk met een risico op lekkage. De gebreken aan het voegwerk dienen te worden hersteld. Oude voegen verwijderen, materialen schoonslijpen en geheel reinigen, waarna de nieuwe voeg aangebracht kan worden.

Beoordeling: **Onvoldoende**

direct (3 - 12 mnd): € 105

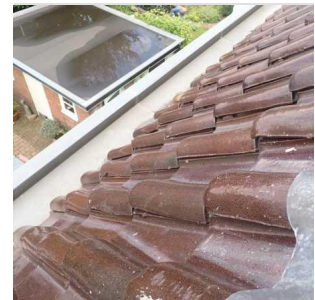
De dekking van het pannendak is niet optimaal en vormt een verhoogd risico op lekkage, zeker bij slagregen of stuifsnieuw. Naast het reguliere onderhoud adviseren we per direct het dak te controleren op gebreken, daar waar nodig een pan vervangen en/of qua dekking corrigeren (recht leggen).

Beoordeling: **Onvoldoende**

direct (3 - 12 mnd): € 135

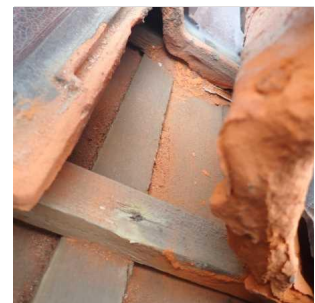
Het dakbeschot van het hoofddak verkeert in een toereikende conditie. Er zijn geen gebreken aan dit deel van het dak opgemerkt. Het dakbeschot is (voor zover dit waarneembaar was) deels en zeer plaatselijk geïnspecteerd. Het is in de meeste gevallen, i.v.m de afwerkingen onmogelijk om het hele dakvlak te inspecteren.

Beoordeling: **Goed**

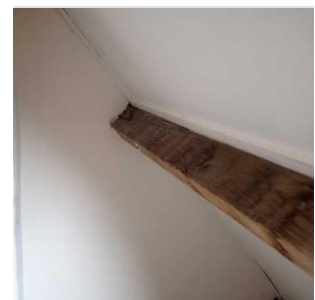
De dakconstructie is geïnspecteerd. Dit betreft een visuele inspectie. De constructie verkeert in een voldoende conditie. Er zijn, voor zover de inspectie aan dit element is uitgevoerd, geen zichtbare gebreken opgemerkt. Het is vanzelf onmogelijk om het hele dakvlak te inspecteren.

Beoordeling: **Goed**

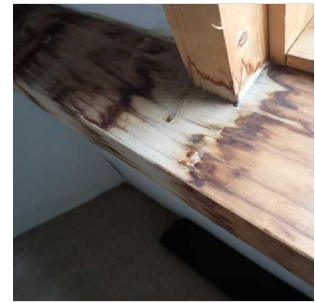
Er zijn oude lekkage plekken waarneembaar. Esthetisch herstel conform de bestaande afwerking kan worden uitgevoerd. Oude of actieve lekkages kunnen de oorzaak zijn van tijdens de inspectie onzichtbare aantasting van het materiaal. Bij oude sporen van lekkage kan er reeds schade aanwezig zijn.

Ter info

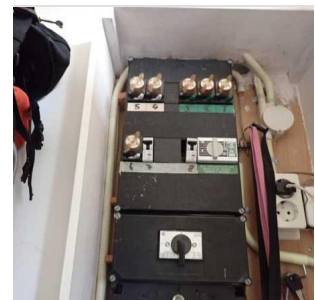
Een deel van de elektra installatie is reeds vervangen een deel is gedateerd, het geheel kan bij elkaar voldoende functioneren.

Ter info

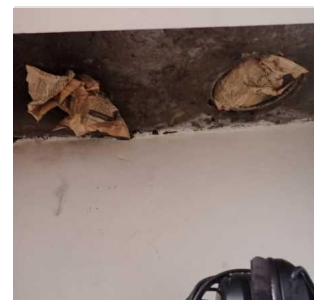
De open haard is al lang niet meer in gebruik geweest. Indien u deze open haard opnieuw wenst te gaan gebruiken is een inspectie en een controle van het kanaal door specialist aanbevolen.

Ter info

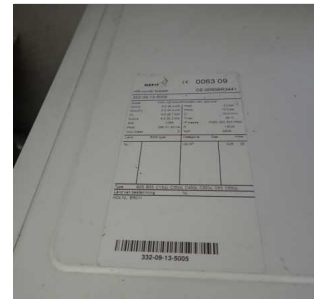
De warmteopwekker is ca. 15 jaar en heeft zijn technische levensduur bereikt. Uitgaande van een technische levensduur van 15 jaar dient er rekening mee te worden gehouden dat deze vervangen zal moeten worden.

Beoordeling: **Voldoende**

1 - 5 jaar: € 2.750

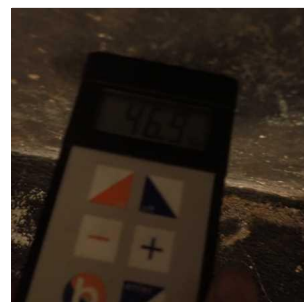
Er is vocht aanwezig in de vloer. Het vocht kan wellicht op verschillende manieren (preventief) worden bestreden. Om te komen tot een totaal herstelplan is vervolg inspectie (indien aanbevolen) noodzakelijk. Het oplossen van dergelijke problemen kan kostbaar zijn. Laat u hierover goed informeren. De kosten van een nader onderzoek zijn afhankelijk van het soort onderzoek.

Ter info
