Bouwkundig Rapport

van het bouwkundig onderzoek
uitgevoerd aan:

Stieltjesstraat 20
2313 SK Leiden

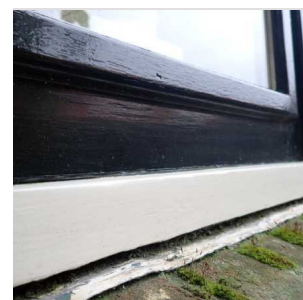
Bij dubbele beglazing dient, conform het huidige bouwbesluit, de onderste glaslat in de sponning te kunnen ventileren. Bij handhaving van de huidige situatie is er een verhoogd risico op houtrot in het kozijn of raamsponning. Bij oude beglazing is de sponning meestal volledig afgekit. Het aanbrengen van een dergelijke lat heeft dan geen nut. Dit is echter pas zichtbaar na verwijdering van de glaslaten.

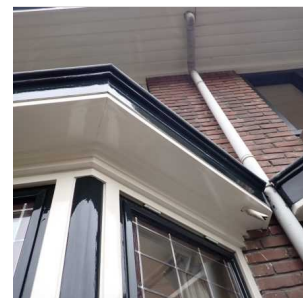
Kozijnen - Schilderwerk

Het schilderwerk verkeert in een goede conditie. De kleur en weersinvloeden kunnen de kwaliteit van het schilderwerk beïnvloeden. Het is van belang dat er regulier onderhoud aan het schilderwerk wordt uitgevoerd. Met name de liggende delen per 2 jaar inspecteren en waar nodig onderhouden.

Beoordeling: **Goed**

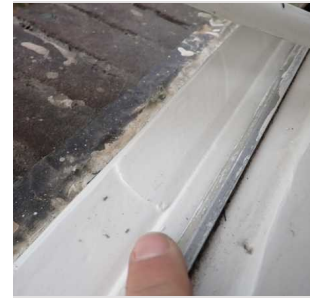
Houtrot herstel

Er is geconstateerd dat op diverse plaatsen houtrotvuller gebruikt is of houtrotreparaties zijn uitgevoerd. Het niet zichtbare hout is hierdoor mogelijk aangetast door houtrot. Op lange termijn (> 5 jaar) rekening houden met vervangen. Tot vervanging rekening houden met hogere onderhoudskosten. Voor het vervangen van onderdelen zijn geen kosten begroot.

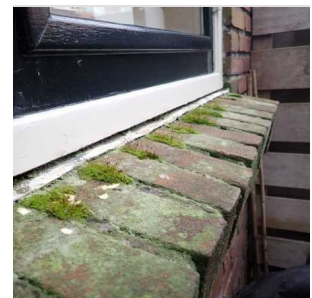
Er is vuil/mosgroei aanwezig. Geadviseerd wordt om die te verwijderen i.v.m. de vochtuithouding en de versnelling van het vervuilingproces, met aantasting en dus schade aan tot mogelijk gevolg. Als preventieve maatregel adviseren wij het mos te verwijderen en het materiaal te hydrofoberen.

Beoordeling: **Voldoende**

1 - 5 jaar: € 105

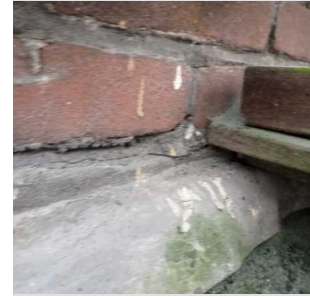
Gebreken aan lintvoeg

Beoordeling: **Onvoldoende**

direct (3 - 12 mnd): € 135

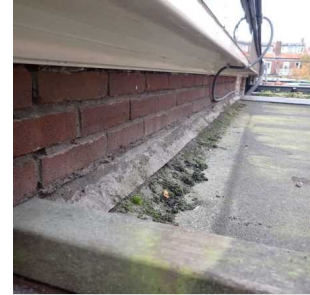
Té lange stroken lood

Lood mag met een maximale lengte van 1 tot 1,25 meter worden aangebracht om te voorkomen dat er scheuren in het lood ontstaan. Aanwezige scheuren kunnen gerepareerd worden met batuband. Is reparatie niet meer mogelijk, dan moet het lood vervangen worden.

Beoordeling: **Voldoende**

1 - 5 jaar: € 105

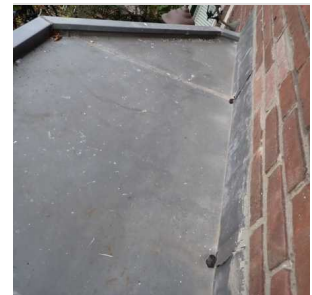
Eerdere reparatie lood

Meerdere reparaties aan de loodslabbe/loodstroken zijn reeds uitgevoerd. Het geheel kan op dit moment functioneren, maar op langere termijn en/of bij het ontstaan van nieuwe gebreken dient het loodwerk te worden vervangen. Vooralsnog wordt dit op korte termijn niet verwacht.

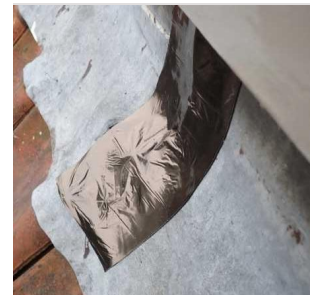
Meerdere reparaties aan de loodslabbe/loodstroken zijn reeds uitgevoerd. Het geheel kan op dit moment functioneren, maar op langere termijn en/of bij het ontstaan van nieuwe gebreken dient het loodwerk te worden vervangen. Vooral nog wordt dit op korte termijn niet verwacht.

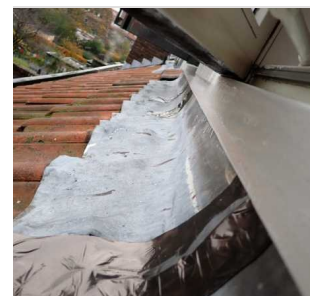
Conditie van het lood

Beoordeling: **Voldoende**

1 - 5 jaar: € 550

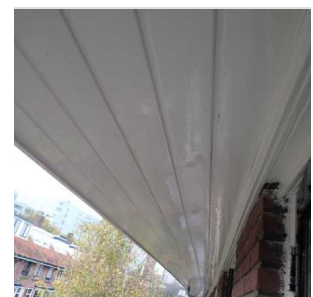
Overstek / boeiboorden

Beoordeling: **Onvoldoende**

direct (3 - 12 mnd): € 160

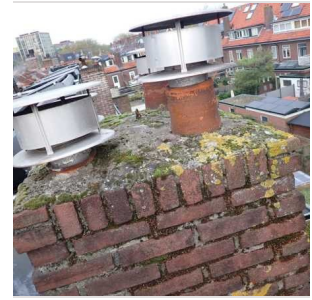
Metselwerk - en links

Beoordeling: **Onvoldoende**

direct (3 - 12 mnd): € 180

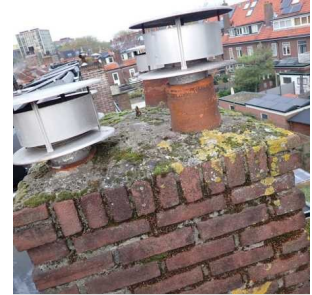
Vervuiling

Beoordeling: **Voldoende**

1 - 5 jaar: € 190

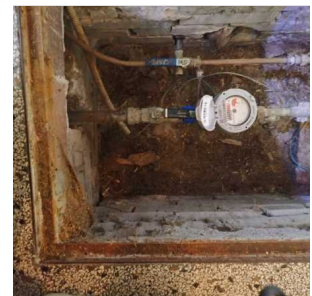
Luik watermeter

Beoordeling: **Voldoende**

1 - 5 jaar: € 85

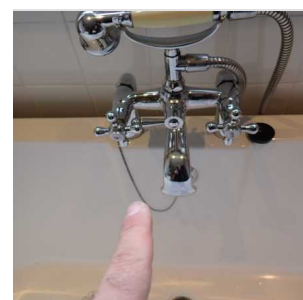
Beoordeling: **Onvoldoende**

direct (3 - 12 mnd): € 350

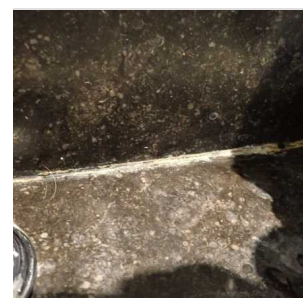
1e Verdieping

Beoordeling: **Onvoldoende**

direct (3 - 12 mnd): € 100

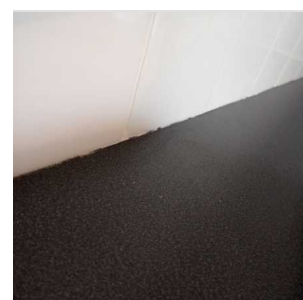
Kitafwerkingen

1 - 5 jaar: € 100

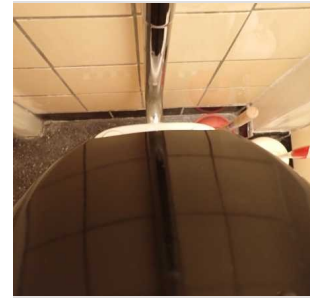
Toiletbril

1 - 5 jaar: € 120

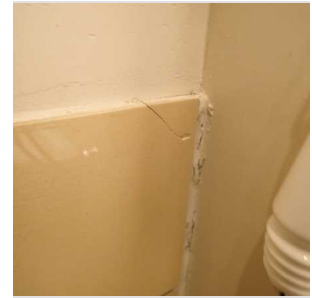
Begane grond - Tegelwerk

1 - 5 jaar: € 125
