Bouwkundig

Rapport

**Roucoopark 27
2251 AX Voorschoten**

Op 26 april 2024 heb ik een bouwkundig onderzoek uitgevoerd aan de Roucooppark 27. Dat heb ik met veel genoegen en naar beste kunnen en weten gedaan. De resultaten van mijn bevindingen en adviezen vindt u terug in dit volledige bouwkundige rapport. Deze voldoet aan de NTA 8060:2021. Dit is de norm die een eenduidige methodiek beschrijft om de bouwkundige staat vast te leggen.

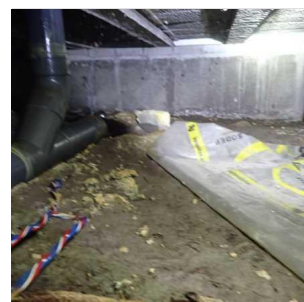
Voor zover dit visueel waarneembaar was tijdens het onderzoek, zijn er geen bijzonderheden aan de woning aangetroffen die een probleem aan de funderingsbalk doen vermoeden.

Beoordeling: **Goed**

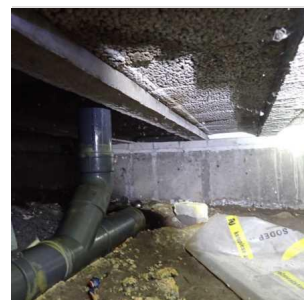
Voor zover visueel waarneembaar zijn er tijdens de keuring geen afwijkingen aan de vloer geconstateerd. Dit onderdeel / voorziening verkeert in goede conditie en kan functioneren. De geïnspecteerde vloer, rondom het (inspectie)luik, verkeert in een voldoende conditie.

Beoordeling: **Goed**

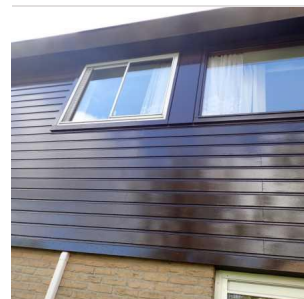
Er zijn geen gebreken aan de bevestiging van de gevelbekleding aangetroffen. Wel is er bij weersinvloeden een risico op werking van het materiaal. Vooral nog kan het geheel functioneren zoals bedoeld.

Beoordeling: **Goed**

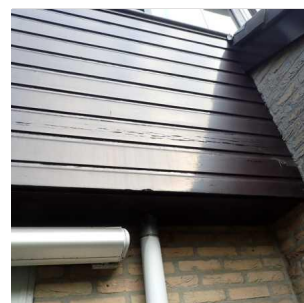
De conditie van het schilderwerk

Het schilderwerk van de gevel verkeert in een matige conditie. Op termijn dient hier onderhoud gepleegd te worden. Met name de liggende delen moeten extra behandeld worden. Voor zover noodzakelijk dient er inspectie plaats te vinden en herstel van de gebreken aan de zwakke plekken. Indien nodig of als dat zal blijken, moeten enkele onderdelen vervangen worden. Laat u vooraf goed en deskundig informeren door een verfadviser over het te gebruiken verfsysteem.

Beoordeling: **Voldoende**

1 - 5 jaar: € 475

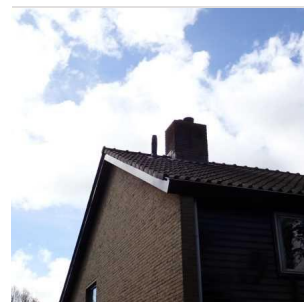
De conditie van het metselwerk

Voor zover visueel waarneembaar zijn er tijdens de keuring geen afwijkingen aan het metselwerk geconstateerd. Dit onderdeel / voorziening verkeert in goede conditie en kan functioneren.

Beoordeling: **Goed**

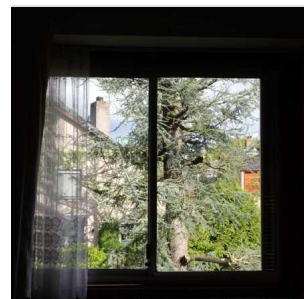
De aanwezige beglazing is gecontroleerd op lekkage en breuk, dit is niet opgemerkt. De beglazing verkeert in een goede conditie, er zijn geen gebreken opgemerkt. Het geheel kan functioneren.

Beoordeling: **Goed**

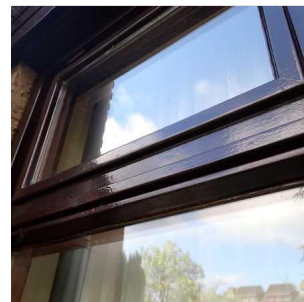
Geen geventileerde glaslat

Bij dubbele beglazing dient, conform het huidige bouwbesluit, de onderste glaslat in de sponning te kunnen ventileren. Bij handhaving van de huidige situatie is er een verhoogd risico op houtrot in het kozijn of raamsponning. Bij oude beglazing is de sponning meestal volledig afgekit. Het aanbrengen van een dergelijke lat heeft dan geen nut. Dit is echter pas zichtbaar na verwijdering van de glaslaten.

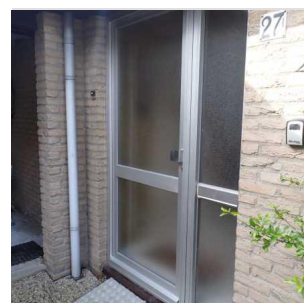
De aanwezige beglazing is gecontroleerd op lekkage en breuk, dit is niet opgemerkt. De beglazing verkeert in een goede conditie, er zijn geen gebreken opgemerkt. Het geheel kan functioneren.

Beoordeling: **Goed**

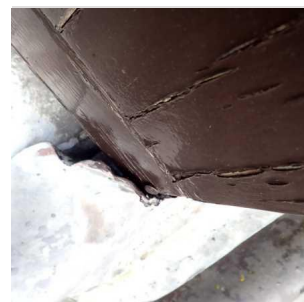
Gebreken aan lood

Beoordeling: **Onvoldoende**

direct (3 - 12 mnd): € 435

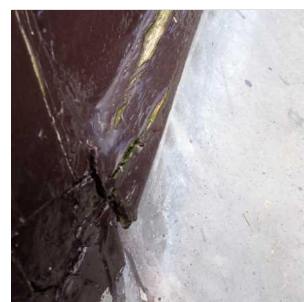
Houtrot / schade

Er zijn gebreken en/of houtrot aangetroffen. In dit geval dienen de gebreken en het zichtbare houtrot te worden hersteld. Indien nodig moeten de onderdelen of het gehele element vervangen worden, waarna het geheel kan worden afgewerkt met een verfsysteem conform het bestaande werk. Vooralsnog is uitgegaan van herstel. Het is goed mogelijk dat bij groot onderhoud (schilderwerk) meer houtrot na de verwijdering van de verf zichtbaar wordt of aanwezig is.

Beoordeling: **Onvoldoende**

direct (3 - 12 mnd): € 220

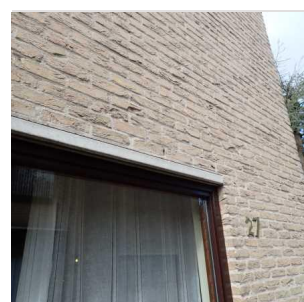
Voor zover visueel waarneembaar zijn er tijdens de keuring geen afwijkingen aan dit constructieve onderdeel geconstateerd. Dit element verkeert in goede conditie kan functioneren.

Beoordeling: **Goed**

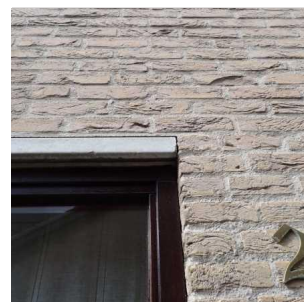
Door aanwezigheid van verschillende materialen zonder aanwezigheid van dilataties is er een risico dat door uitzetting en krimp van materialen scheurvorming gaat ontstaan. Bij voorkeur is deze dilatatie voorzien van een elastische kit. In dit geval zijn deze dilataties niet aanwezig.

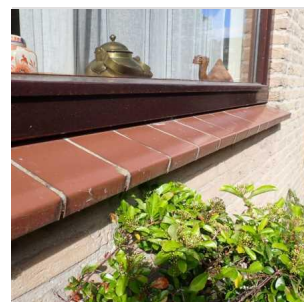
Voor zover visueel waarneembaar zijn er tijdens de inspectie geen afwijkingen aan de waterkerende voorziening geconstateerd. Dit onderdeel / voorziening verkeert in goede conditie en kan functioneren.

Beoordeling: **Goed**

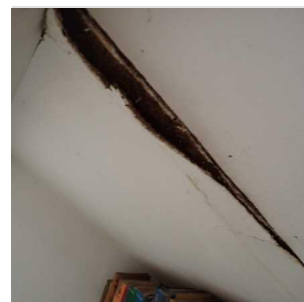
Houtrot in dakbeschot

Er is materiaalschade aangetroffen. De delen met schade dienen te worden hersteld. Bij de berekening van de kosten wordt ervan uitgegaan dat het om herstelstelwerkzaamheden gaat en dat dit van buitenaf uitgevoerd gaat worden. Delen van het pannendak en het dakbeschot moeten hiervoor in de meeste gevallen deels worden verwijderd.

Beoordeling: **Onvoldoende**

direct (3 - 12 mnd): € 480

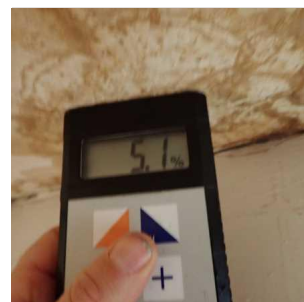
Niet actieve vochtplekken aangetroffen

Uit meting blijkt dat in dit onderdeel sporen van een oude lekkage zijn aangetroffen. De aangetroffen lekkage kan reeds schade hebben veroorzaakt die ten tijde van de visuele inspectie niet zichtbaar was.

Beoordeling: **Voldoende**

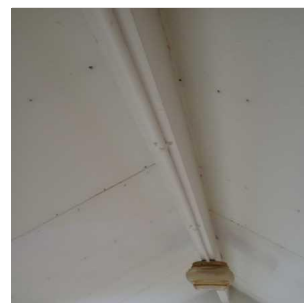
De dakconstructie is geïnspecteerd. Dit betreft een visuele inspectie. De constructie verkeert in een voldoende conditie. Er zijn, voor zover de inspectie aan dit element is uitgevoerd, geen zichtbare gebreken opgemerkt. Het is vanzelf onmogelijk om het hele dakvlak te inspecteren.

Beoordeling: **Goed**

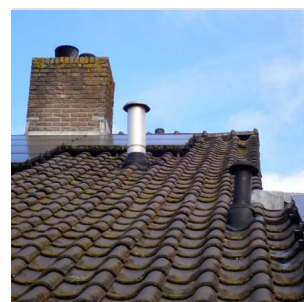
Voor zover visueel waarneembaar zijn er tijdens de keuring geen afwijkingen aan deze doorvoer geconstateerd. Deze doorvoer verkeert in goede conditie en kan functioneren. Het model van de dakdoorvoer en daarmee de aansluitingen met het dak zijn voldoende op elkaar afgestemd, de aansluitingen tussen doorvoer en dakbedekking is voldoende.

Beoordeling: **Goed**

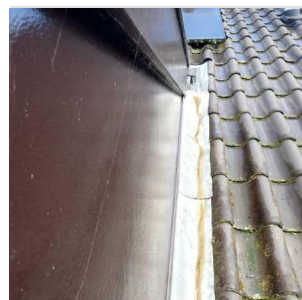
De loodstroken verkeren in een voldoende conditie. Hier zijn geen gebreken waargenomen. De overlap is voldoende. Het materiaal is van voldoende dikte. Het geheel kan functioneren als bedoeld. Controleer het loodwerk regelmatig en eventueel aankloppen daar waar nodig.

Beoordeling: **Goed**

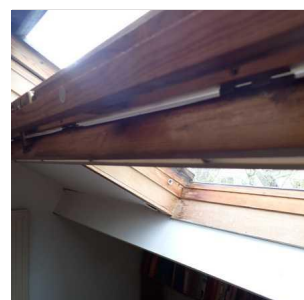
Conditie dubbele beglazing

In het dakvenster is isolerende beglazing aanwezig. Deze verkeert in een onvoldoende conditie. Er zijn lekkages of breuk opgemerkt. Hierdoor condenseert het glas aan binnenzijde. De beglazing dient te worden vervangen (de prijs kan afhankelijk van het formaat en het gewenste soort glas hoger of lager uitpakken).

Beoordeling: **Voldoende**

1 - 5 jaar: € 90

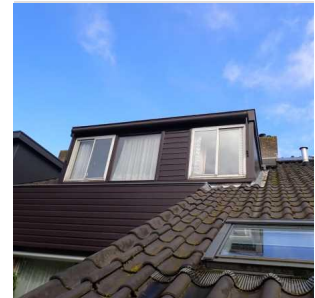
De woning is na de bouw voorzien van een dakkapel. Er is extra aandacht gegeven aan deze (constructieve) wijziging en de aansluiting van de oude en de nieuwe constructie. Hierbij zijn geen afwijkingen geconstateerd.

Beoordeling: **Goed**

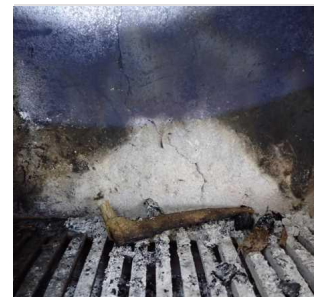
Scheurvorming achterwand

Er zijn gebreken waargenomen aan de open haard. In de achterwand zijn scheuren aanwezig. Die kunnen worden hersteld door een specialist en staan niet direct een veilig en goed functioneren in de weg. Wij adviseren u echter wel de gebreken te laten herstellen.

direct (3 - 12 mnd): € 180

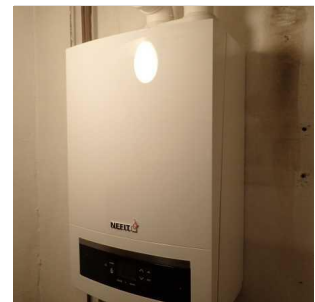
Onderhoud

Deze opwekker is niet aantoonbaar gekeurd, conform de Gasketelwet. De keuringssticker ontbreekt. Wij raden u aan de ketel door een gecertificeerd installateur te onderhouden. Er is onderhoud noodzakelijk vanwege onvoldoende onderhoud. Dit bevordert uiteraard de technische levensduur van het systeem niet en heeft geen positief effect op het energieverbruik. Periodiek dient onderhoud uitgevoerd te worden. De kosten voor het onderhoud zijn voor een gemiddeld onderhoudscontract.

Beoordeling: **Onvoldoende** direct (3 - 12 mnd): € 260

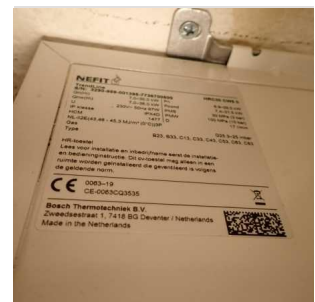
Technische levensduur

De warmteopwekker is ca. 5 jaar en heeft zijn technische levensduur (van ca. 15 jaar) nog niet bereikt. Deze kan met regulier onderhoud nog wel even mee.

Beoordeling: **Goed**

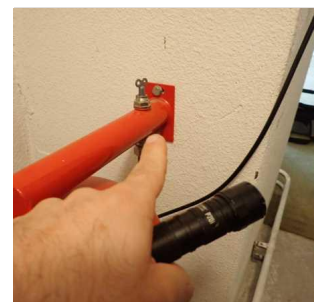
Bevestiging expansievat

Beoordeling: **Onvoldoende** direct (3 - 12 mnd): € 55
