Bouwkundig Rapport

van het bouwkundig onderzoek
uitgevoerd aan:

**De Goejestraat 45
2313 NV Leiden**

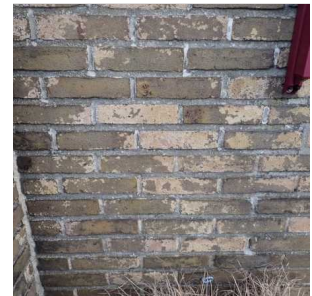
De baklaag van het metselwerk (c.q. de stenen) is niet meer intact. Op meerdere plaatsen is deze baklaag niet meer aanwezig. Hierdoor verliest de steen deels zijn afwaterende functie. Vocht wordt nu door de steen opgezogen en vastgehouden. Deze gevel dient periodiek gehydrofobeerd te worden. Om de gevel in optimale conditie te behouden dient dit hydrofoberen per maximaal 8 jaar te worden herhaald.

Beoordeling: **Voldoende**

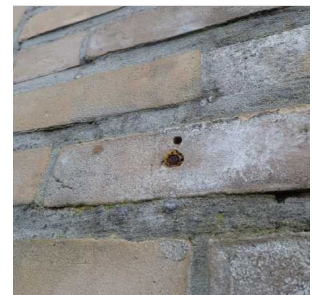
Roestvorming

In de gevel is roestend ijzer waargenomen. Daar waar voorheen iets aan de gevel is gemonteerd geweest is dit metaal niet geheel of onvoldoende verwijderd. Het roestende ijzer dient te worden verwijderd en daar waar nodig de gevel herstellen conform het bestaande werk.

Beoordeling: **Onvoldoende**

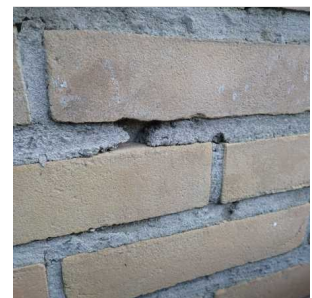
Voegwerk

Het voegwerk verkeert deels in een matige tot onvoldoende conditie. Er zijn meerdere gebreken opgemerkt. De technische levensduur van de voeg is aan het verstrijken. De gebreken dienen te worden hersteld.

Beoordeling: **Onvoldoende**

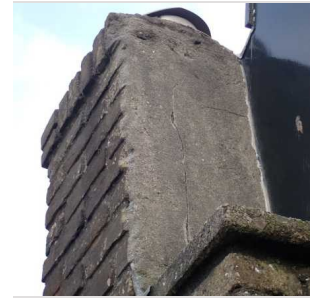
Scheurvorming

Er is scheurvorming aanwezig. Dit dient te worden hersteld, omdat hierdoor lekkage kan ontstaan. De opgenomen kosten hebben alleen betrekking op de scheurvorming in de deel van het onderzoeksgebied, behorende bij de woning.

Beoordeling: **Onvoldoende**

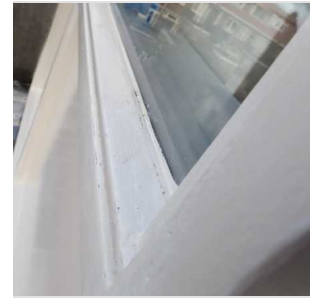
Er zijn kleine gebreken aan het kitwerk. Indien de aansluiting tussen de beglazing en het kozijn in een slechte conditie verkeert kan vocht intreden en is er een hoog risico op niet zichtbare gebreken van binnenuit. De gebreken dienen te worden hersteld.

Beoordeling: **Onvoldoende**

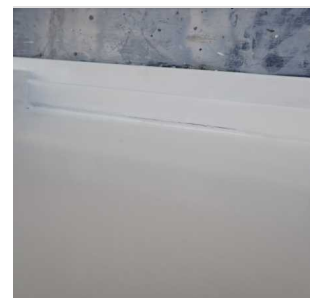
Het schilderwerk behoeft aandacht. Professioneel onderhoud dient te worden uitgevoerd. Met name de gevoelige delen, zoals liggende delen en verbindingen, extra behandelen. Voor zover noodzakelijk inspectie en herstel van gebreken uitvoeren aan zwakke plekken.

Beoordeling: **Onvoldoende**

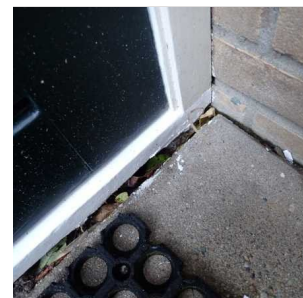
Houtrot / schade

Er zijn gebreken en/of houtrot aangetroffen. In dit geval dienen de gebreken en het zichtbare houtrot te worden hersteld. Indien nodig moeten de onderdelen of het gehele element vervangen worden, waarna het geheel kan worden afgewerkt met een verfsysteem conform het bestaande werk. Vooralsnog is uitgegaan van herstel. Het is goed mogelijk dat bij groot onderhoud (schilderwerk) meer houtrot na de verwijdering van de verf zichtbaar wordt of aanwezig is.

Beoordeling: **Onvoldoende**

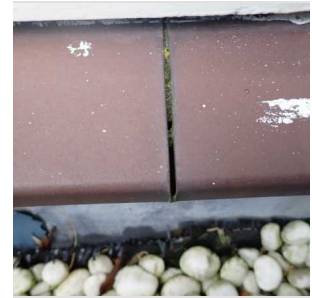
Het voegwerk van de waterslag is uitgespoeld en/of onvoldoende aanwezig. Hierdoor is vochtintreding in de gevel mogelijk met een risico op lekkage. De gebreken aan het voegwerk dienen te worden hersteld. Oude voegen verwijderen, materialen schoonslijpen en geheel reinigen, waarna de nieuwe voeg aangebracht kan worden.

Beoordeling: **Onvoldoende**

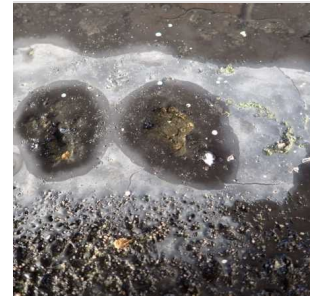
Als dakbedekking is er mastiek gegoten. Deze vertoont schade en wordt ouder. Deze moet vervangen worden om het geheel waterdicht te maken.

Beoordeling: **Onvoldoende**

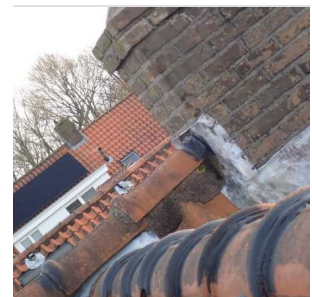
Gebreken aan loodwerk

Meerdere reparaties aan de loodslabbe/loodstroken zijn reeds uitgevoerd. Het geheel kan op dit moment functioneren, maar op langere termijn en/of bij het ontstaan van nieuwe gebreken dient het loodwerk te worden vervangen. Vooralsnog wordt dit op korte termijn niet verwacht.

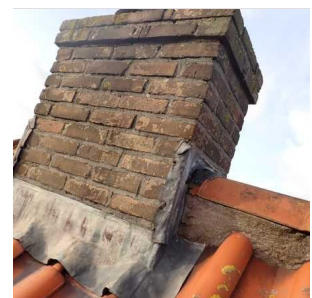
Vervuiling

Beoordeling: **Voldoende**

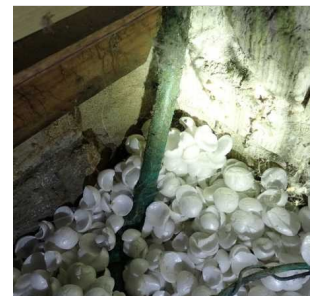
Oxidatie

Beoordeling: **Voldoende**

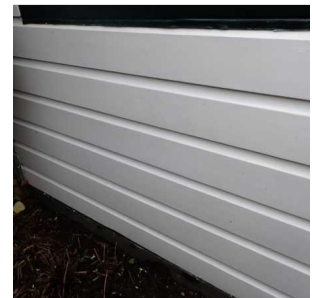
Er is geconstateerd dat op diverse plaatsen houtrotvuller gebruikt is of houtrotreparaties zijn uitgevoerd. Het niet zichtbare hout is hierdoor mogelijk aangetast door houtrot. Op lange termijn (> 5 jaar) rekening houden met vervangen. Tot vervanging rekening houden met hogere onderhoudskosten. Voor het vervangen van onderdelen zijn geen kosten begroot.
