Bouwkundig Rapport

Aloëlaan 26
2316 XT Leiden

Op 8 november 2024 heb ik een bouwkundig onderzoek uitgevoerd aan de Aloëlaan 26. Dat heb ik met veel genoegen en naar beste kunnen en weten gedaan. De resultaten van mijn bevindingen en adviezen vindt u terug in dit volledige bouwkundige rapport. Deze voldoet aan de NTA 8060:2021. Dit is de norm die een eenduidige methodiek beschrijft om de bouwkundige staat vast te leggen.

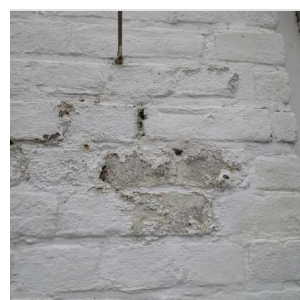
De baklaag van het metselwerk (c.q. de stenen) is niet meer intact. Op meerdere plaatsen is deze baklaag niet meer aanwezig. Hierdoor verliest de steen deels zijn afwaterende functie. Vocht wordt nu door de steen opgezogen en vastgehouden. Deze gevel dient periodiek gehydrofobeerd te worden. Om de gevel in optimale conditie te behouden dient dit hydrofoberen per maximaal 8 jaar te worden herhaald.

Beoordeling: **Onvoldoende**

direct (3 - 12 mnd): € 760

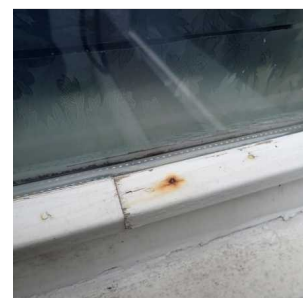
Het schilderwerk behoeft aandacht. Professioneel onderhoud dient te worden uitgevoerd. Met name de gevoelige delen, zoals liggende delen en verbindingen, extra behandelen. Voor zover noodzakelijk inspectie en herstel van gebreken uitvoeren aan zwakke plekken.

Beoordeling: **Onvoldoende**

direct (3 - 12 mnd): € 100

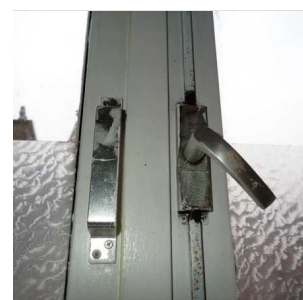
Hout (kozijn)

Houtrot

In dit onderdeel is houtrot aangetroffen. De exacte schade zal pas zichtbaar worden tijdens de noodzakelijk uit te voeren werkzaamheden. Om verdere schade te voorkomen dient onderhoud en herstel te worden uitgevoerd, waarbij de rotte delen dienen te worden vervangen.

Er zijn gebreken en/of houtrot aangetroffen. In dit geval dienen de gebreken en het zichtbare houtrot te worden hersteld. Indien nodig moeten de onderdelen of het gehele element vervangen worden, waarna het geheel kan worden afgewerkt met een verfsysteem conform het bestaande werk. Vooralsnog is uitgegaan van herstel. Het is goed mogelijk dat bij groot onderhoud (schilderwerk) meer houtrot na de verwijdering van de verf zichtbaar wordt of aanwezig is.

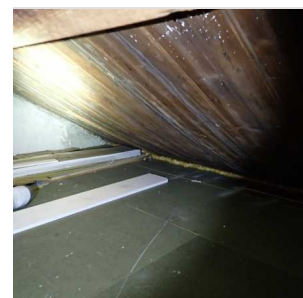
Het is zichtbaar dat er een doorzadeling van het dakvlak aanwezig is. Er kan echter geen uitspraak worden gedaan of de situatie stabiel is.

Beoordeling: **Voldoende**

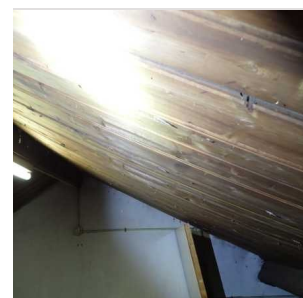
De afstand tussen de gordingen is te groot. In dit geval heeft dat als gevolg dat het dakvlak onvoldoende wordt ondersteund. Daardoor is het risico aanwezig van (verdere) doorzadeling van deze gordingen door het teveel aan gewicht dat op te weinig balken wordt doorbelast. Ter voorkoming van meer schade op termijn kan de constructie worden aangepast door het plaatsen van een ondersteuning.

Beoordeling: **Voldoende**

1 - 5 jaar: € 2.240

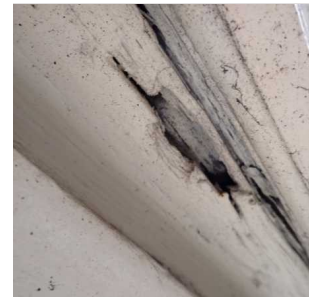
Er zijn gebreken en/of houtrot aangetroffen. In dit geval dienen de gebreken en het zichtbare houtrot te worden hersteld. Indien nodig moeten de onderdelen of het gehele element vervangen worden, waarna het geheel kan worden afgewerkt met een verfsysteem conform het bestaande werk. Vooralsnog is uitgegaan van herstel. Het is goed mogelijk dat bij groot onderhoud (schilderwerk) meer houtrot na de verwijdering van de verf zichtbaar wordt of aanwezig is.

Beoordeling: **Onvoldoende**

direct (3 - 12 mnd): € 440

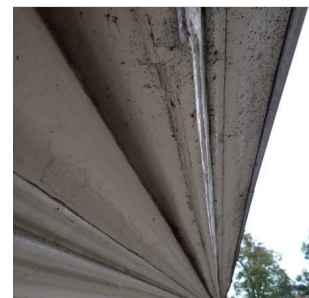
Hout

Ventilatie

Het lijkt erop dat de ruimtes achter het materiaal onvoldoende of matig zijn geventileerd. Dit zou in de constructie kunnen leiden tot condensvorming met mogelijk gebreken tot gevolg. Visueel is dit ten tijde van de inspectie niet waar te nemen, ook is hier geen zekerheid over te geven. Preventief kan deze ventilatie alsnog en eenvoudig worden aangebracht middels het boren van gaten en plaatsen van roostertjes.

Beoordeling: **Onvoldoende**

direct (3 - 12 mnd): € 160

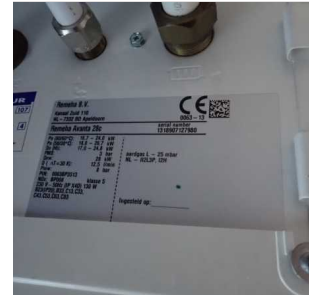
Technische levensduur

De warmteopwekker is ca. 11 jaar en heeft zijn technische levensduur bereikt. Uitgaande van een technische levensduur van 15 jaar dient er rekening mee te worden gehouden dat deze vervangen zal moeten worden.

Beoordeling: **Voldoende**

1 - 5 jaar: € 2.750

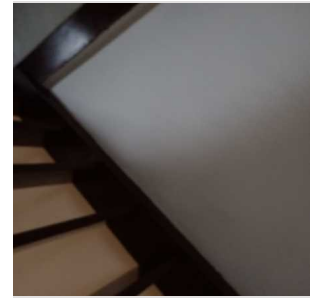
Interieur algemeen - Hout

Balustrade/trapleuning

Beoordeling: **Onvoldoende**

direct (3 - 12 mnd): € 675
