Bouwkundig

Rapport

van het bouwkundig onderzoek
uitgevoerd aan:

Oliverstraat 8
1684 NX Zwaagdijk-Oost

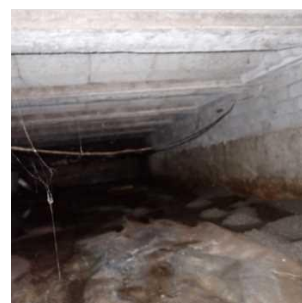
Vochtig klimaat

De bodemstructuur in de kruipruimte is vochtig. Bij veranderingen in het niveau van het grondwater kan het voorkomen dat er water staat in de kruipruimte. Er is een hoger risico op b.v. zwam en schimmel. Eventueel kan worden overwogen om een bodembedekker aan te brengen.

Beoordeling: **Onvoldoende**

direct (3 - 12 mnd): € 1.500

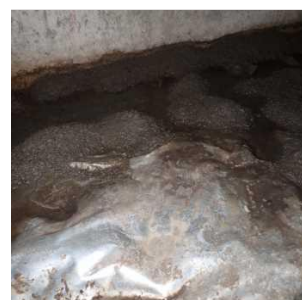
Toegankelijkheid

In de kruipruimte / kelder is een laag water aanwezig. Hierdoor was tijdens de keuring inspectie van de kruipruimte / kelder niet mogelijk.

Beoordeling: **Onvoldoende**

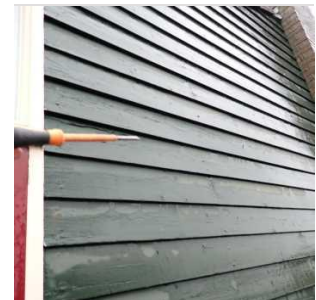
Het schilderwerk van de gevel verkeert in een matige conditie. Op termijn dient hier onderhoud gepleegd te worden. Met name de liggende delen moeten extra behandeld worden. Voor zover noodzakelijk dient er inspectie plaats te vinden en herstel van de gebreken aan de zwakke plekken. Indien nodig of als dat zal blijken, moeten enkele onderdelen vervangen worden. Laat u vooraf goed en deskundig informeren door een verfadviseur over het te gebruiken verfsysteem.

Beoordeling: **Onvoldoende**

direct (3 - 12 mnd): € 1.520

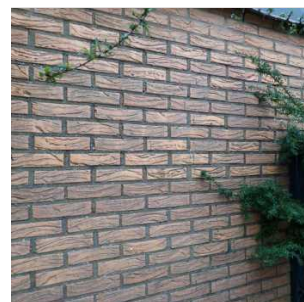
Het voegwerk verkeert deels in een matige tot onvoldoende conditie. Er zijn meerdere gebreken opgemerkt. De technische levensduur van de voeg is aan het verstrijken. De gebreken dienen te worden hersteld.

Beoordeling: **Onvoldoende**

direct (3 - 12 mnd): € 375

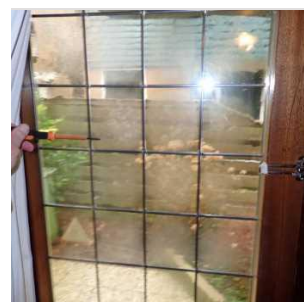
Er is 'lekkende' isolerende beglazing aanwezig. Hierdoor ontstaat condensatie en/of een dof witte uitslag tussen de beglazing, waardoor het zicht kan verminderen, alsmede de isolerende werking. Beglazing met dergelijke lekkage dient te worden vervangen.

Beoordeling: **Onvoldoende**

direct (3 - 12 mnd): € 450

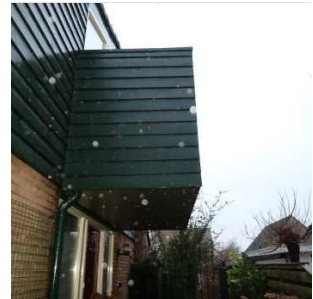
De conditie van het schilderwerk

Het schilderwerk behoeft aandacht. Professioneel onderhoud dient te worden uitgevoerd. Met name de gevoelige delen, zoals liggende delen en verbindingen, extra behandelen. Voor zover noodzakelijk inspectie en herstel van gebreken uitvoeren aan zwakke plekken.

Beoordeling: **Onvoldoende**

direct (3 - 12 mnd): € 380

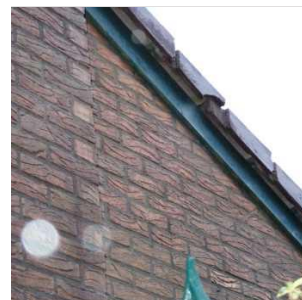
Ten tijde van het onderzoek zijn er gebreken aan het dakvlak aangetroffen. De algehele technische staat is voldoende. Er dient echter wel deels herstel of vervanging te worden uitgevoerd. Tevens dient regulier onderhoud (zoals reinigen) uitgevoerd te worden.

Beoordeling: **Onvoldoende**

direct (3 - 12 mnd): € 180

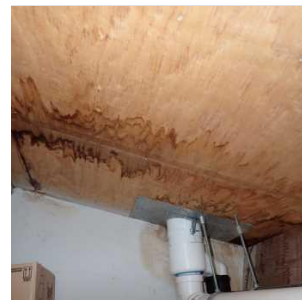
Niet actieve vochtplekken aangetroffen

Uit meting blijkt dat in dit onderdeel sporen van een oude lekkage zijn aangetroffen. De aangetroffen lekkage kan reeds schade hebben veroorzaakt die ten tijde van de visuele inspectie niet zichtbaar was.

Beoordeling: **Onvoldoende**

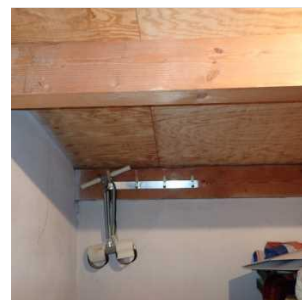
Oude sporen van lekkage

Uit meting blijkt dat in dit onderdeel sporen van een oude lekkage zijn aangetroffen. De aangetroffen lekkage kan reeds schade hebben veroorzaakt die ten tijde van de visuele inspectie niet zichtbaar was.

Beoordeling: **Voldoende**

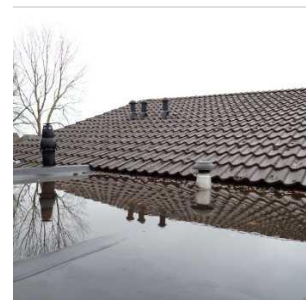
Het afschot van het platte dak is niet goed. Zodra op enig moment de bedekking vervangen gaat worden, adviseren wij u direct afschotcorrectie toe te passen. Dit kan door middel van het aanbrengen van bijvoorbeeld isolatiemateriaal.

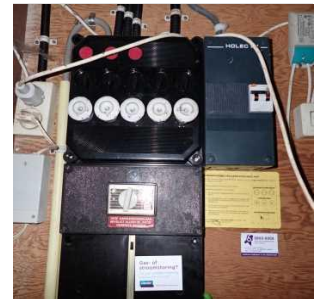
De groepenkast is een ouder systeem, maar kan functioneren. In verband met de huidige wensen en minimale normen is het advies deze groepenkast bij een modernisering te vervangen.

Beoordeling: **Voldoende**

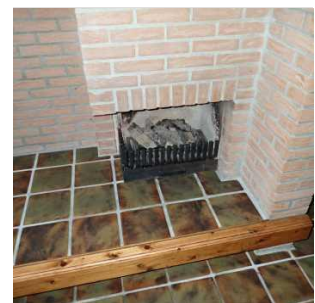
Binnenmilieu - Openhaard / houtkachel

Lang niet gebruikt

De open haard is al lang niet meer in gebruik geweest. Indien u deze open haard opnieuw wenst te gaan gebruiken is een inspectie en een controle van het kanaal door specialist aanbevolen.

Beoordeling: **Onvoldoende**

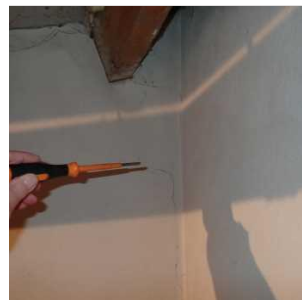
Scheurvorming

Beoordeling: **Onvoldoende**

direct (3 - 12 mnd): € 180

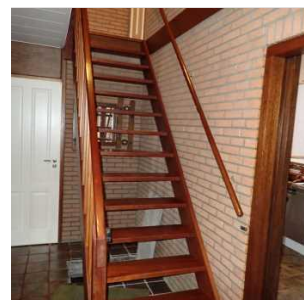
De balustrade/trapleuning is gecontroleerd op stabiliteit en veiligheid. Hierbij zijn gebreken geconstateerd. De leuningdragers zitten los en/of zijn onvoldoende aanwezig. Gebreken dienen te worden hersteld, zodat een veilige situatie ontstaat.

Beoordeling: **Voldoende**

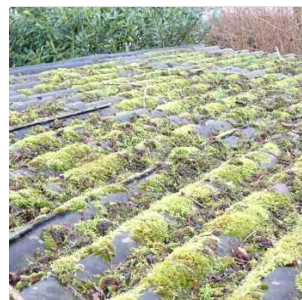
Het dak is voorzien van een asbestverdacht materiaal. Tevens is er schade aangetroffen. Alleen middels een monstername of een asbestinventarisatie kan worden bepaald of het dak asbesthoudend is. Bij het aantreffen van schade, verwerking en/of veel mosgroei wordt altijd geadviseerd om een nader onderzoek laten uitvoeren.
