Rapport

van het bouwkundig onderzoek
uitgevoerd aan:

Eg 2
1611 LT Bovenkarspel

Op 13 maart 2024 heb ik een bouwkundig onderzoek uitgevoerd aan de Eg 2. Dat heb ik met veel genoegen en naar beste kunnen en weten gedaan. De resultaten van mijn bevindingen en adviezen vindt u terug in dit volledige bouwkundige rapport. Deze voldoet aan de NTA 8060:2021. Dit is de norm die een eenduidige methodiek beschrijft om de bouwkundige staat vast te leggen.

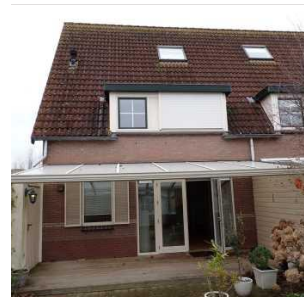
Voor zover visueel waarneembaar zijn er tijdens de keuring geen afwijkingen aan het metselwerk geconstateerd. Dit onderdeel / voorziening verkeert in goede conditie en kan functioneren.

Beoordeling: **Goed**

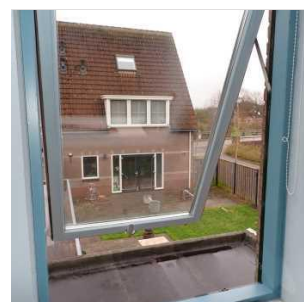
Kozijnen - Beglazing

Voor zover visueel waarneembaar zijn er tijdens de keuring geen afwijkingen aan de beglazing geconstateerd. De beglazing en de bijhorende afwerking verkeert in goede conditie en kan functioneren.

Beoordeling: **Goed**

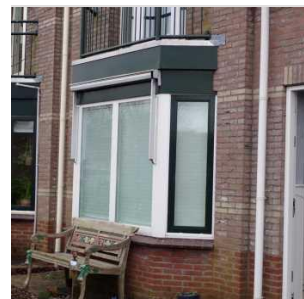
Kozijnen - Schilderwerk

Het schilderwerk verkeert in een goede conditie. De kleur en weersinvloeden kunnen de kwaliteit van het schilderwerk beïnvloeden. Het is van belang dat er regulier onderhoud aan het schilderwerk wordt uitgevoerd. Met name de liggende delen per 2 jaar inspecteren en waar nodig onderhouden.

Beoordeling: **Goed**

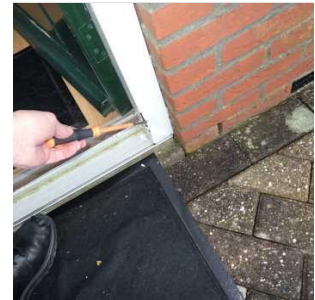
Kozijnen - Soort materiaal

In dit onderdeel is houtrot aangetroffen. De exacte schade zal pas zichtbaar worden tijdens de noodzakelijk uit te voeren werkzaamheden. Om verdere schade te voorkomen dient onderhoud en herstel te worden uitgevoerd, waarbij de rotte delen dienen te worden vervangen.

Beoordeling: **Onvoldoende**

direct (3 - 12 mnd): € 1.440

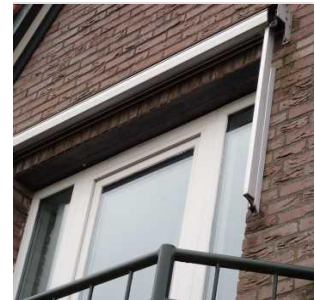
Rollagen & lateien

Voor zover visueel waarneembaar zijn er tijdens de keuring geen afwijkingen aan dit constructieve onderdeel geconstateerd. Dit element verkeert in goede conditie kan functioneren.

Beoordeling: **Goed**

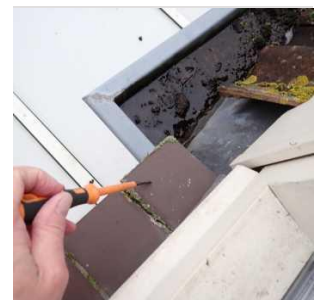
Waterkerende voorziening

Er zijn gebreken aan de bevestiging van de raamdorpel en/of waterslag(en). Deze gebreken dienen te worden hersteld door middel van een mechanische bevestiging. Eventueel kan worden geprobeerd de dorpel door middel van verlijming of iets dergelijks aan de ondergrond te fixeren.

Beoordeling: **Onvoldoende**

direct (3 - 12 mnd): € 90

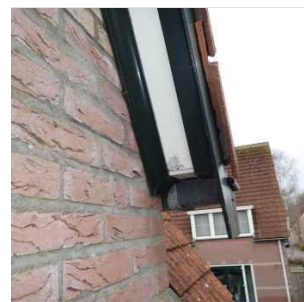
Overstek / boeiborden

De overstekken bestaan voor zover zichtbaar uit Rockpanel waarbij het schilderwerk op diverse plaatsen niet meer aanwezig is. Het is dan ook uit esthetisch oogpunt dat deze geschilderd zijn. Voor herstel schilderwerk zijn dan ook geen kosten opgenomen.

Beoordeling: **Onvoldoende**

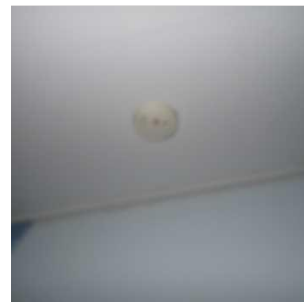
Veiligheidsinstallatie - Rookmelder

Vanaf 1 juli 2022 is in iedere woning een rookmelder verplicht. Deze verplichting bestaat al sinds 2003 voor nieuwbouwhuizen, maar in de nieuwe wetgeving staat dat ook in bestaande woningen op iedere verdieping een rookmelder moet hangen. Geadviseerd wordt om deze per direct aan te brengen.

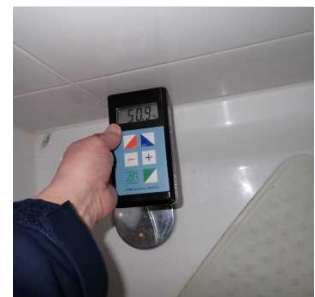
1e Verdieping - Kunststof

Beoordeling: **Slecht**

direct (0 - 2 mnd): € 325
