Bouwkundig

Rapport

van het bouwkundig onderzoek
uitgevoerd aan:

**Populierenlaan 1
1602 SW Enkhuzen**

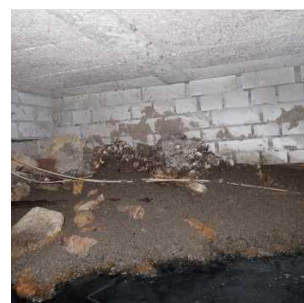
Vochtig klimaat

De bodemstructuur in de kruipruimte is vochtig. Bij veranderingen in het niveau van het grondwater kan het voorkomen dat er water staat in de kruipruimte. Er is een hoger risico op b.v. zwam en schimmel. Eventueel kan worden overwogen om een bodembedekker aan te brengen.

Beoordeling: **Onvoldoende**

direct (3 - 12 mnd): € 1.500

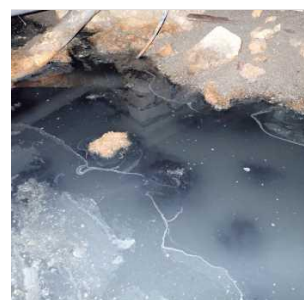
Toegankelijkheid

In de kruipruimte / kelder is een laag water aanwezig. Hierdoor was tijdens de keuring inspectie van de kruipruimte / kelder niet mogelijk.

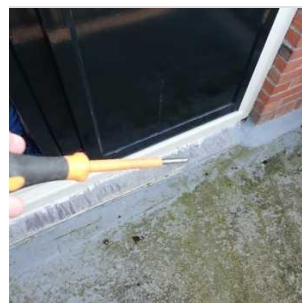
Scheuren in het materiaal

In het lood is scheurvorming aanwezig. Hiermee verliest het deels zijn functie en zal er lekkage ontstaan. Vooral nog gaan we ervan uit dat door middel van reparatie de gebreken kunnen worden hersteld. Tot vervanging dient rekening gehouden te worden met hogere onderhoudskosten. Reparatie is in dit geval mogelijk met bijvoorbeeld een batuband of iets dergelijks.

Beoordeling: **Onvoldoende**

direct (3 - 12 mnd): € 90

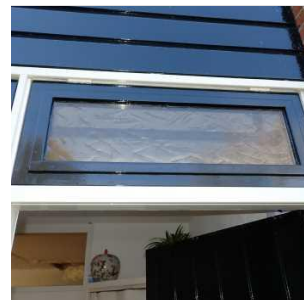
Geen geventileerde glaslat

Bij dubbele beglazing dient, conform het huidige bouwbesluit, de onderste glaslat in de sponning te kunnen ventileren. Bij handhaving van de huidige situatie is er een verhoogd risico op houtrot in het kozijn of raamsponning. Bij oude beglazing is de sponning meestal volledig afgekit. Het aanbrengen van een dergelijke lat heeft dan geen nut. Dit is echter pas zichtbaar na verwijdering van de glaslaten.

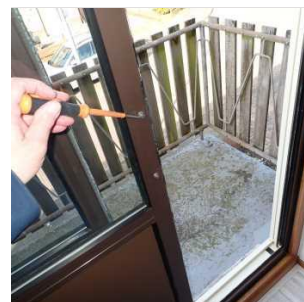
Het hang- en sluitwerk is gecontroleerd. Het materiaal functioneert (deels) niet goed en is niet echt goed onderhouden. Regulier onderhoud aan hang- en sluitwerk moet jaarlijks uitgevoerd worden, zoals (indien nodig) het intikken van de scharnierpennen en het aanbrengen van smeerolie op draaiende delen. Enkele gebreken zijn opgemerkt. In dit geval moeten de gebreken hersteld en onderdelen vervangen worden

Beoordeling: **Onvoldoende**

direct (3 - 12 mnd): € 270

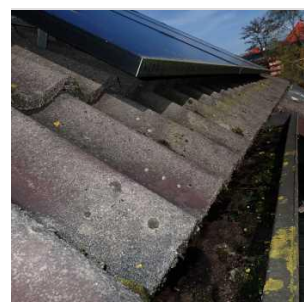
De goot is vervuild. Hierdoor wordt de waterafvoer gehinderd en kan die op enig moment zelfs geheel onmogelijk worden, waardoor uiteraard overlopen en/of lekkages gaan ontstaan. De vervuiling dient per direct uit de goten te worden verwijderd.

Beoordeling: **Slecht**

direct (0 - 2 mnd): € 85

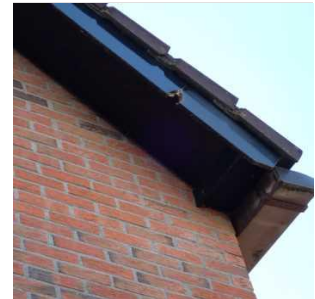
Er zijn gebreken en/of houtrot aangetroffen. In dit geval dienen de gebreken en het zichtbare houtrot te worden hersteld. Indien nodig moeten de onderdelen of het gehele element vervangen worden, waarna het geheel kan worden afgewerkt met een verfsysteem conform het bestaande werk. Vooralsnog is uitgegaan van herstel. Het is goed mogelijk dat bij groot onderhoud (schilderwerk) meer houtrot na de verwijdering van de verf zichtbaar wordt of aanwezig is.

Beoordeling: **Onvoldoende**

direct (3 - 12 mnd): € 440

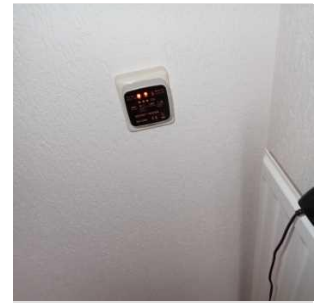
Oude en nieuwe materialen door elkaar gebruikt

Een deel van de elektra installatie is reeds vervangen een deel is gedateerd, het geheel kan bij elkaar voldoende functioneren.

Beoordeling: **Onvoldoende**

direct (3 - 12 mnd): € 140

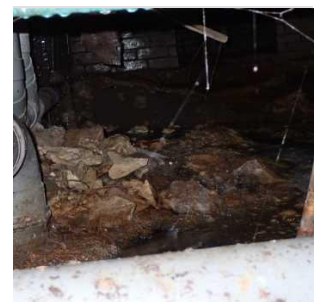
Actieve lekkage

Ten tijde van de inspectie is er een actieve lekkage aan het riool aangetroffen. Deze lekkage kan door middel van reparatie worden hersteld. De opgenomen kosten zijn gebaseerd op het herstellen van deze lekkage.

Beoordeling: **Slecht**

direct (0 - 2 mnd): € 440

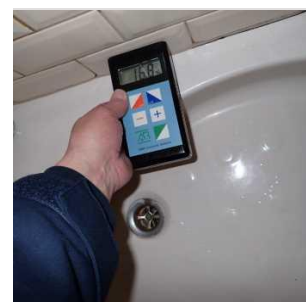
Het aanwezige kitwerk verkeert niet in een goede conditie. Deze situatie kan, afhankelijk van het gebruik, een lekkage veroorzaken. Onderhoud en herstel dient te worden uitgevoerd.

Beoordeling: **Onvoldoende**

direct (3 - 12 mnd): € 325
