Bouwkundig

Rapport

van het bouwkundig onderzoek
uitgevoerd aan:

**De Kaag 22
1674 MZ Opperdoes**

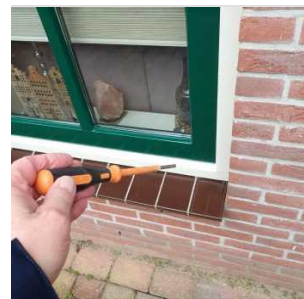
Kozijnen - Schilderwerk

De conditie van het schilderwerk

Het schilderwerk heeft aandacht. Professioneel onderhoud dient te worden uitgevoerd. Met name de gevoelige delen, zoals liggende delen en verbindingen, extra behandelen. Voor zover noodzakelijk inspectie en herstel van gebreken uitvoeren aan zwakke plekken.

Beoordeling: **Voldoende**

1 - 5 jaar: € 285

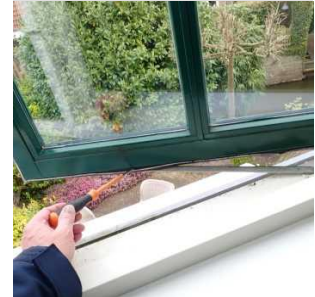
Gebreken aan beglazingsrubber

De rubbers t.b.v. de beglazing vertoont gebreken. Deze rubbers dienen te worden vervangen.

Beoordeling: **Onvoldoende**

direct (3 - 12 mnd): € 85

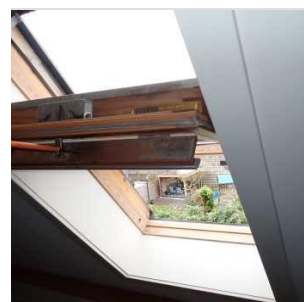
Beoordeling: **Onvoldoende**

direct (3 - 12 mnd): € 90

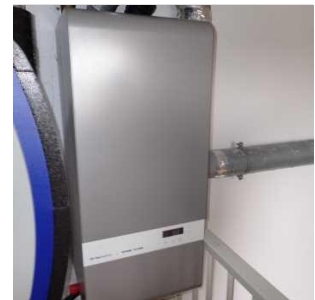
Beoordeling: **Voldoende**

1 - 5 jaar: € 2.750

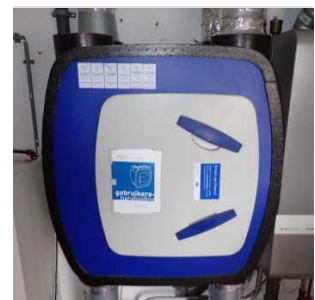
Beoordeling: **Voldoende**

1 - 5 jaar: € 285

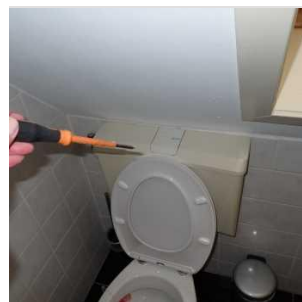
Het reservoir van het toilet begint opnieuw met vullen na een doorspoeling. Dit gaat echter zeer traag en zorgt voor bijvoorbeeld langdurige geluidshinder. Vermoedelijk is er aan de binnenzijde kalkaanslag of ander gebrek. Het is beter om de watertoevoer (kraantje) te vervangen.

Beoordeling: **Onvoldoende**

direct (3 - 12 mnd): € 135
