Brochure
Leliestraat 15
8051 CX Hattem

Leliestraat 15 te Hattem

ASBESTINVENTARISATIE TYPE-A

Type object	:	twee woningen
Locatie onderzoek	:	Complex Plan Zuid 519.000 Hattem
Opdrachtgever	:	Triada Woondiensten
Projectnummer	:	141675
Datum rapportage	:	16 december 2014

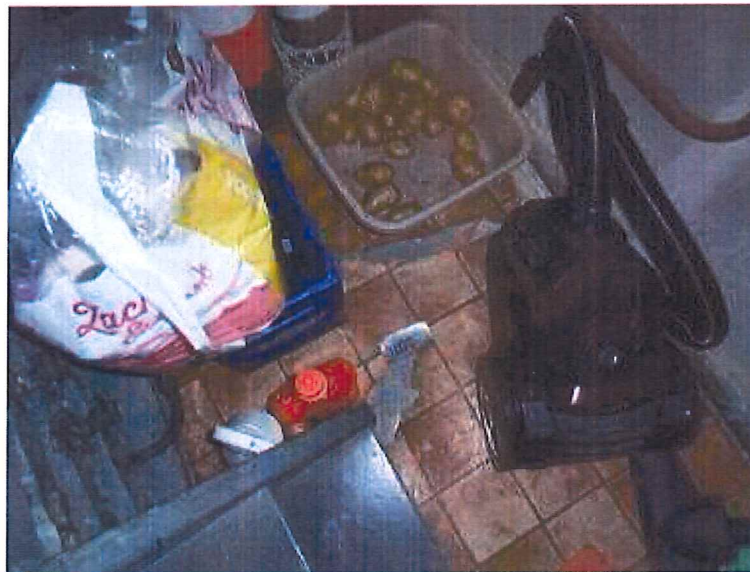
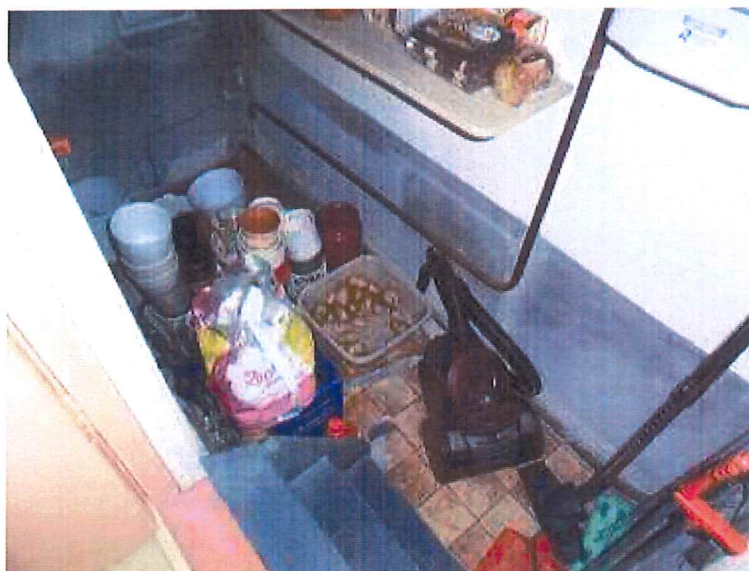
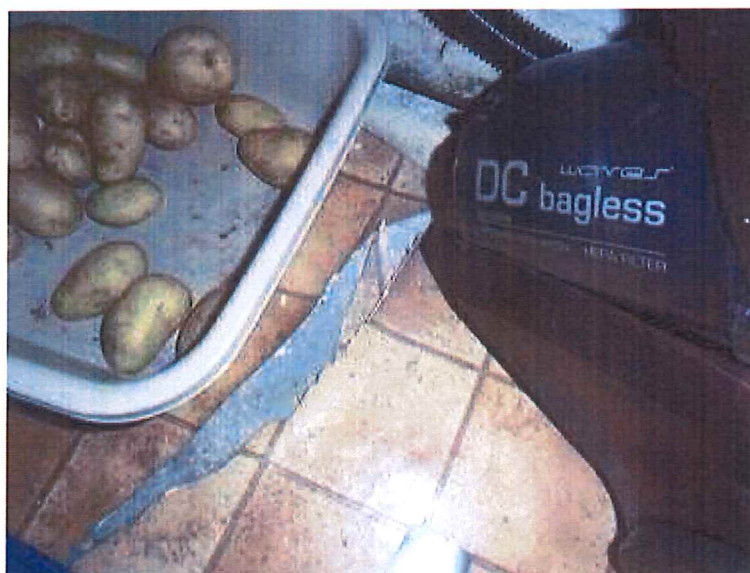
Fotonr.: F1+F2+F3

In verband met het feit dat het zeil (bron 1) beschadigd is zijn er in de hal twee kleefmonsters genomen om te verifiëren of er sprake is van een besmetting met asbest. Op geen van beide kleefmonsters is asbest aangetroffen.

Bron nr.	Foto nr.	Omschrijving materiaal en locatie	Hoeveelheid	Bevestiging	Hecht gebonden	Analyse resultaat	Risico klasse
1	F1 F2 F3	Zeil in kelder	Ca. 2 m ²	Los	Nee	Chrysotiel 10-15 %	2

Bron nr. 1	Zeil	Monster nr.	M1	Foto nr.	F1+F2+F3
Locatie	In kelder				
Asbest en percentage	Chrysotiel 10-15 %				
Hoeveelheid	Ca. 2 m ²				
Bevestigingsmethode	Los				
Binding	Niet hechtgebonden				
Status	Niet verweerd, maar wel beschadigd				
Risicoklasse	2				
Verwijderingmethode	Containment				
Bereikbaarheid	Goed bereikbaar				
Advies	Op korte termijn saneren				
Opmerkingen	Geen

Bron Nr.	Omschrijving materiaal en locatie	Maatregel en saneringsurgentie
1	Zeil in kelder	Op korte termijn saneren

Het aangetroffen asbest dient verwijderd te worden door een gecertificeerd asbest verwijderingbedrijf conform SC 530. Hierbij dient rekening te worden gehouden met de in de bronbladen aangegeven risicoklasse.

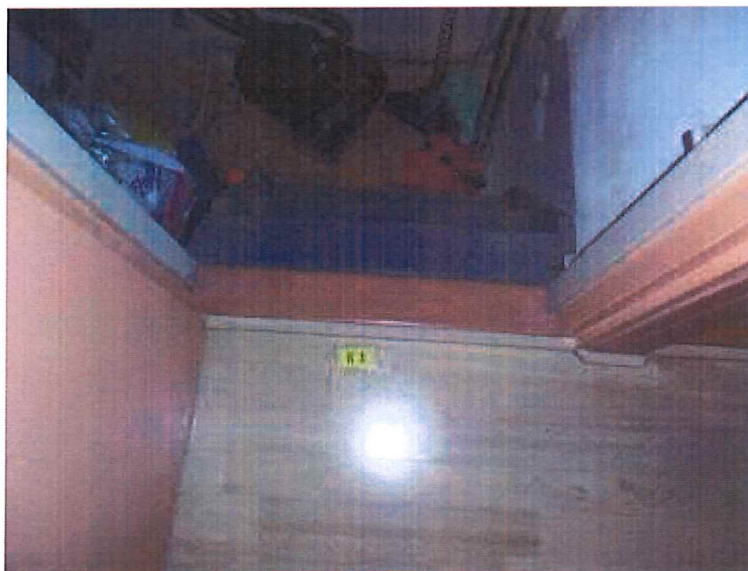
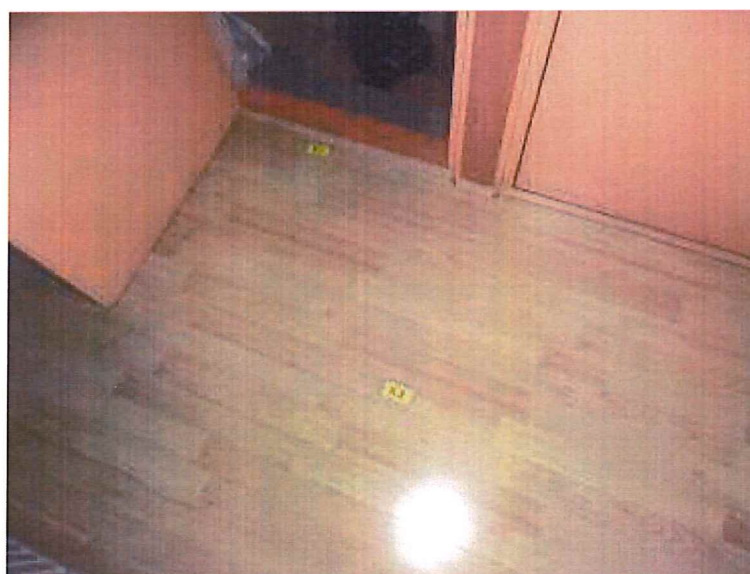
Fotonr.: F4+F5

Bron nr.	Foto nr.	Omschrijving materiaal en locatie	Hoeveelheid	Analyse resultaat
K1 K2	F4 F5	Stof in hal, nr. 19	-	Niet aantoonbaar

Bron nr. K1+K2	Stof	Monster nr.	K1+K2	Foto nr.	F4+F5
Locatie	In hal, nr. 19				
Asbest en percentage	Niet aantoonbaar				
Hoeveelheid	-				
Opmerkingen	Geen
