Brochure
Van Heeckerenskamp 25
8051 ZT Hattem

ASBESTINVENTARISATIERAPPORT

Woning en berging Van Heeckerenskamp 25 8051 ZT HATTEM

Projectnummer : 21101181, Versie rapport: 1
 Datum onderzoek : 18 november 2021
 Uitgevoerd door (DIA)/ Ascrt-code : P.M. van As / 04E-200121-140667

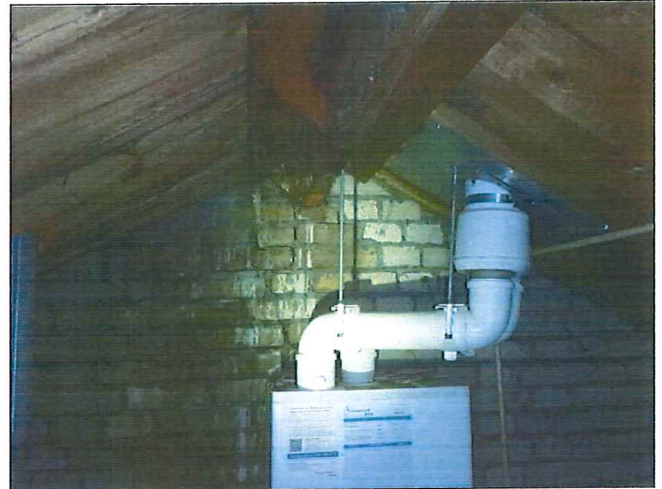
Foto 2: Zolder: CV-ketel (Niet asbestverdacht)

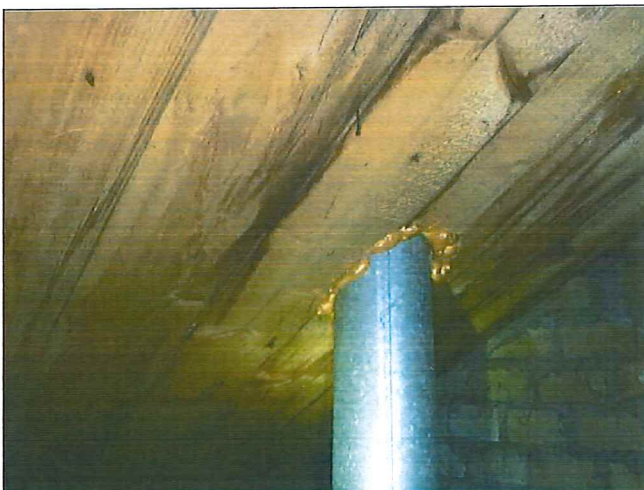
Foto 3: Zolder: Doorvoer (Niet asbestverdacht)

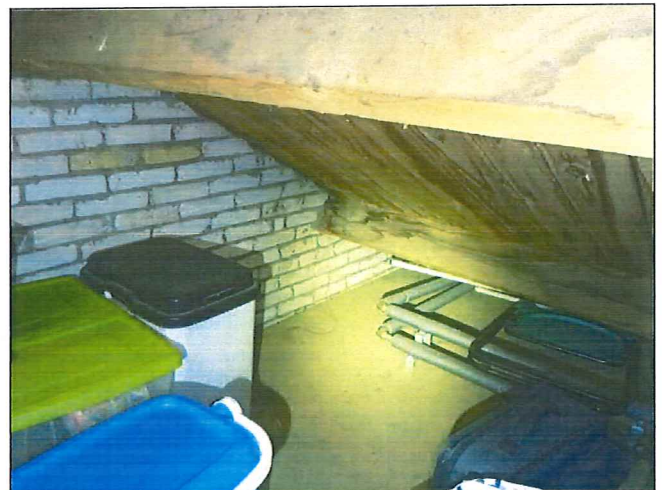
Foto 4: Zolder: Dakbeschoot (Niet asbestverdacht)

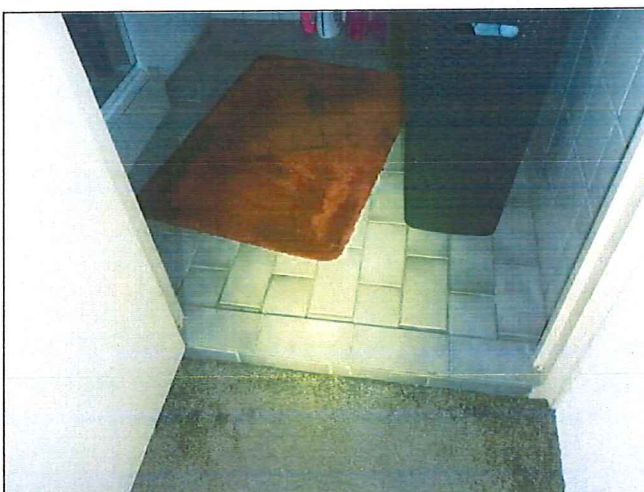
Foto 5: Badkamer, vloer: Tegellijm (Ontoegankelijk)

In hoofdstuk 2.4 is in de tabel aangegeven welke locaties ontoegankelijk zijn. Deze genoemde locatie(s) dienen aanvullend onderzocht te worden voor aanvang of tijdens sloop- en/of renovatiewerkzaamheden aan genoemde bouwdelen en/of ruimtes.

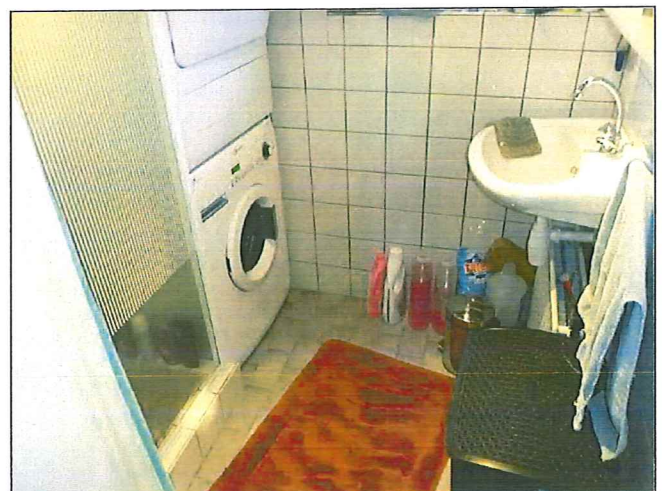
Foto 6: Badkamer, wanden: Tegellijm (Ontoegankelijk)

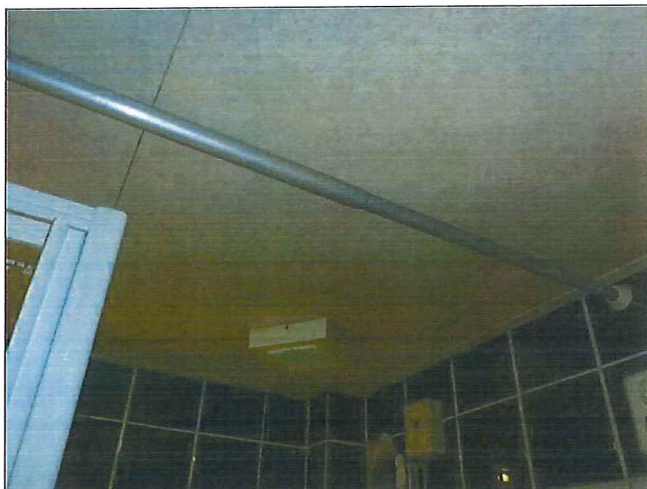
Foto 7: Badkamer: Ventilatiekanaal (Niet asbestverdacht)

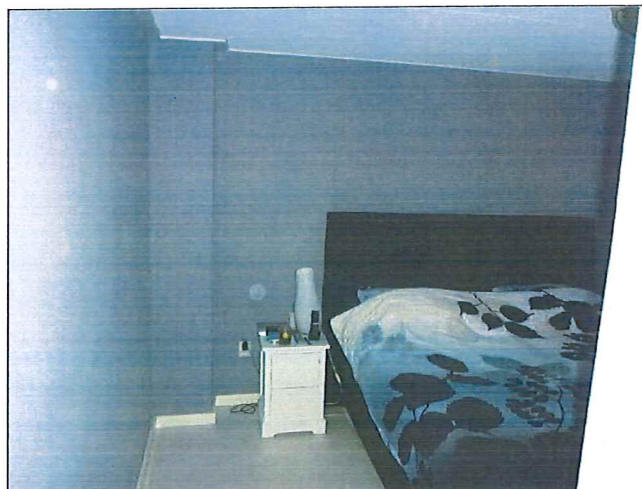
Foto 8: Slaapkamer: Vloerafwerking (Niet asbestverdacht)

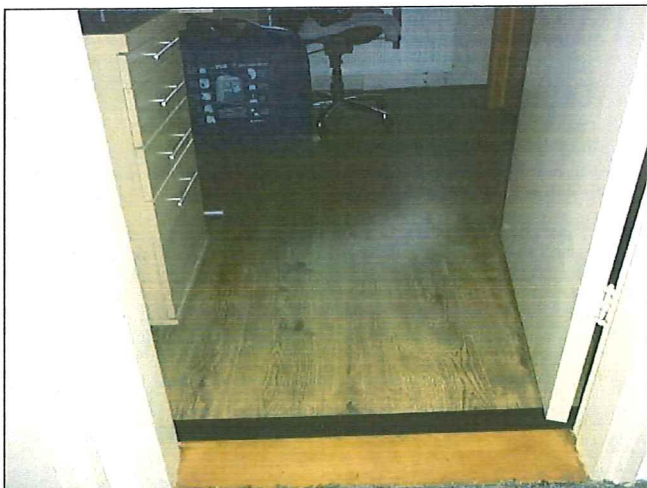
Foto 9: Slaapkamer: Vloerafwerking (Niet asbestverdacht)

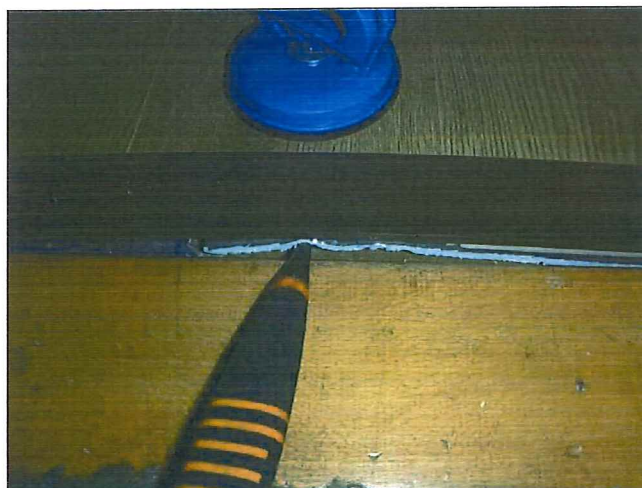
Foto 10: Slaapkamer: Onder vloerafwerking (Niet asbestverdacht)

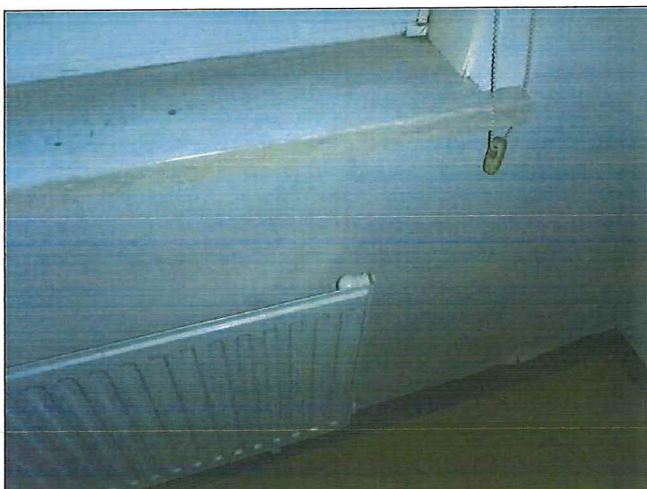
Foto 11: Slaapkamer: Vensterbank (Niet asbestverdacht)

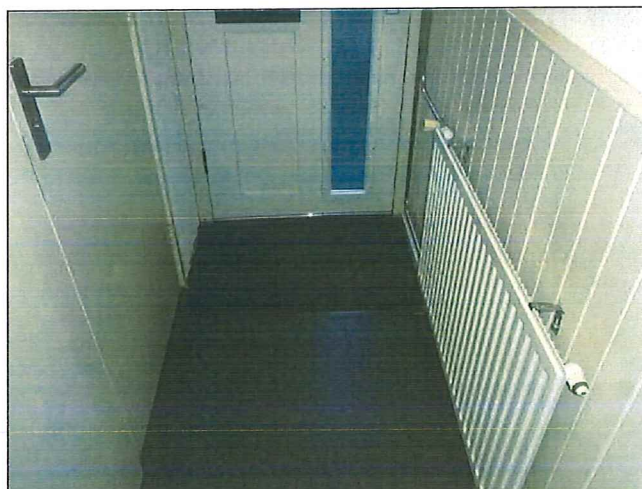
Foto 12: Hal: Radiator (Niet asbestverdacht)

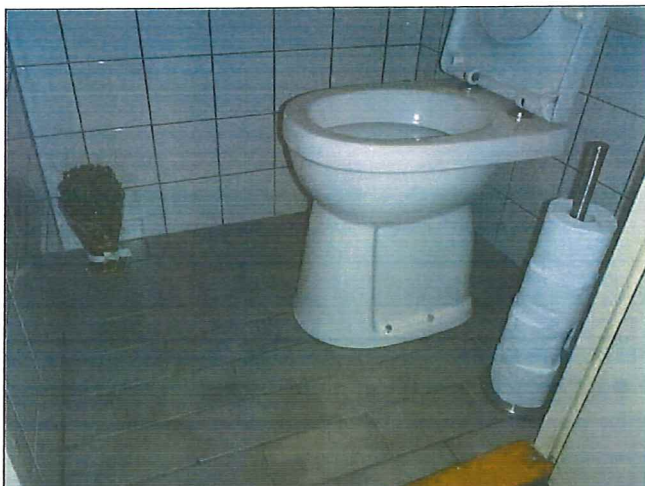
Foto 13: Toilet, vloer: Tegellijm (Ontoegankelijk)

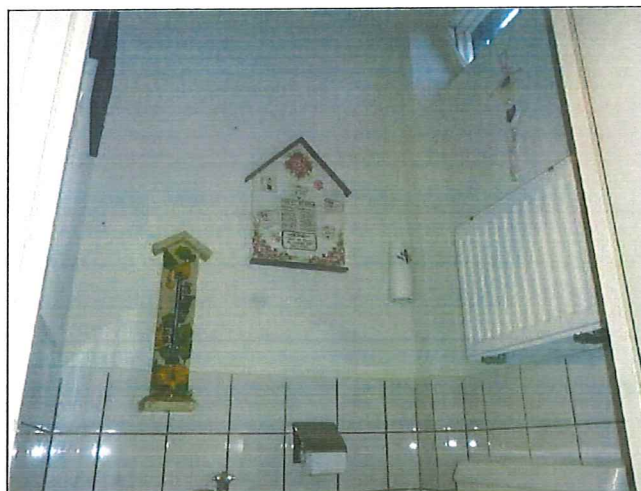
Foto 14: Toilet, wanden: Tegellijm (Ontoegankelijk)

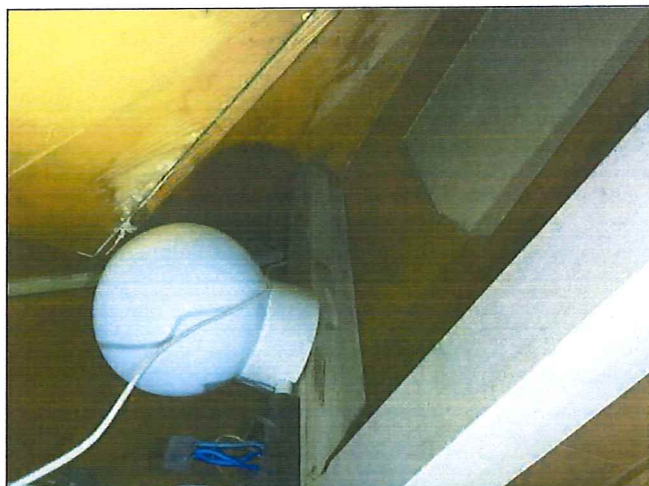
Foto 15: Trapkast: Plafondafwerking (Niet asbestverdacht)

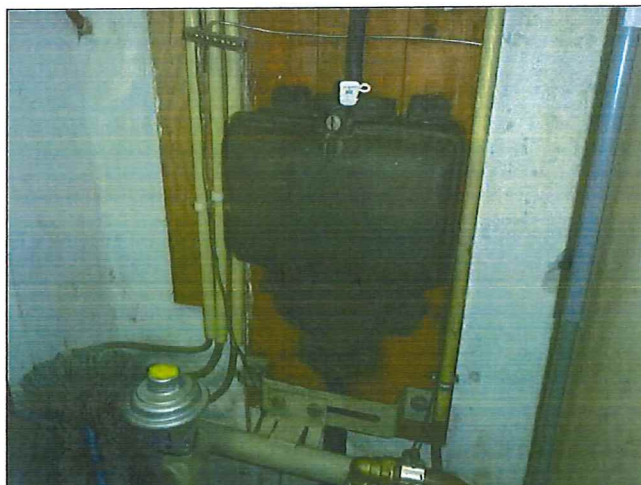
Foto 16: Trapkast: Hoofdzekeringkast (Ontoegankelijk)

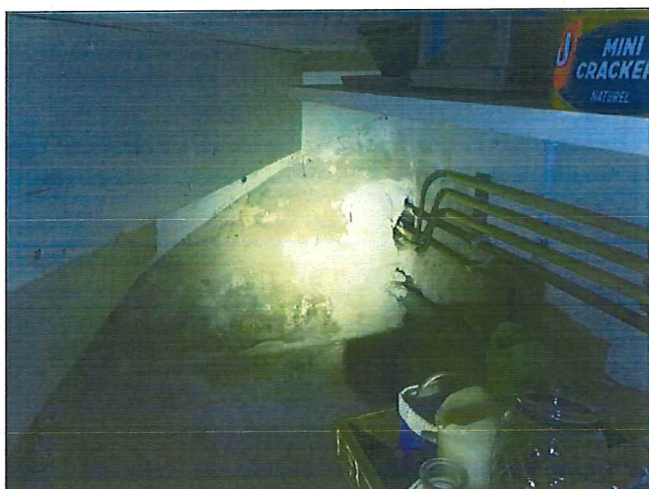
Foto 17: Trapkast: Leidingwerk (Niet asbestverdacht)

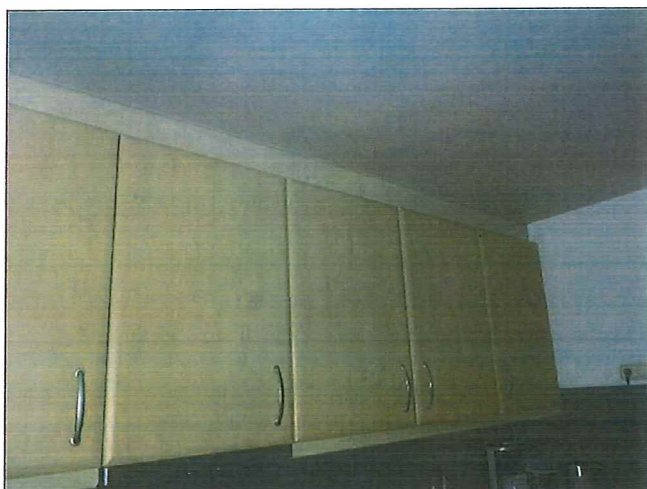
Foto 19: Keuken: In koof (Ontoegankelijk)

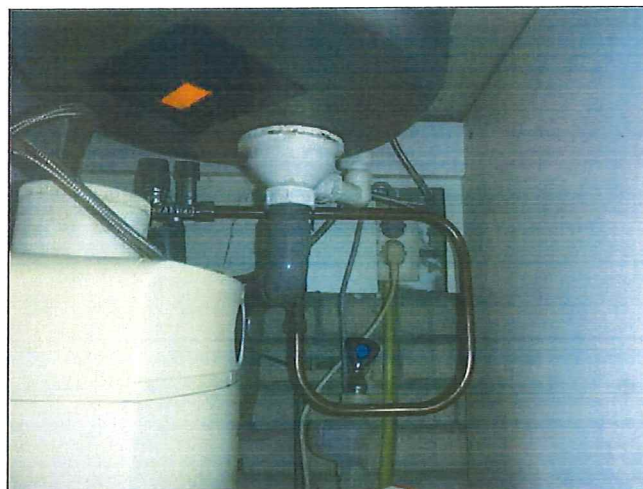
Foto 20: Keuken: Boiler (Niet asbestverdacht)

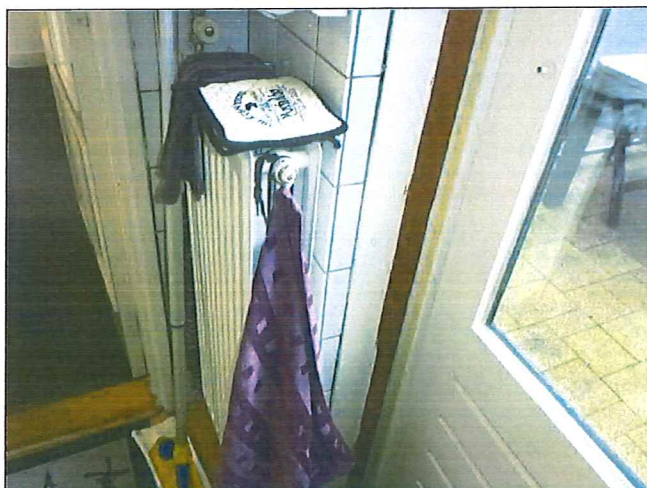
Foto 21: Keuken, wanden: Tegellijm (Ontoegankelijk)

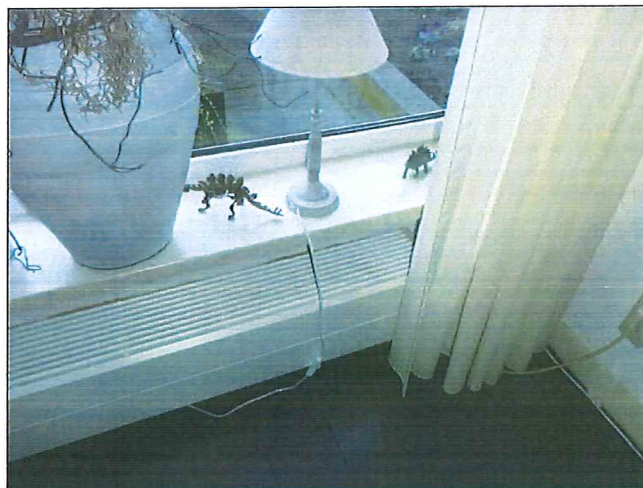
Foto 22: Woonkamer: Vensterbank (Niet asbestverdacht)

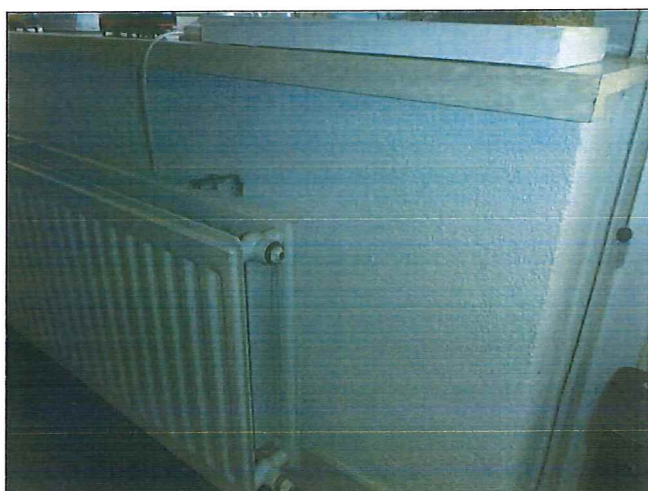
Foto 23: Woonkamer: Radiator (Niet asbestverdacht)

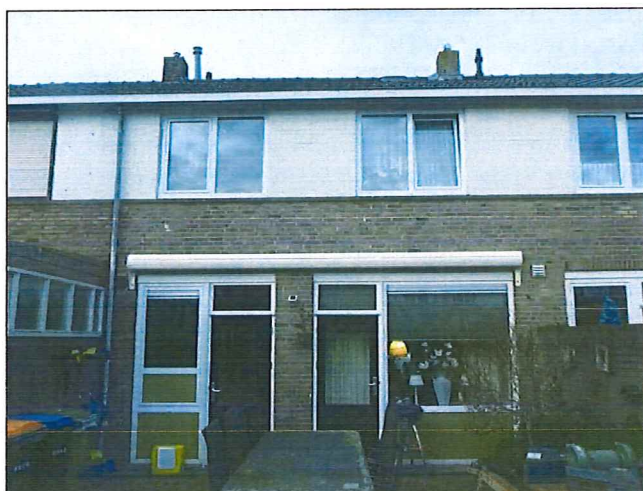
Foto 24: Achtergevel: Hemelwaterafvoer (Niet asbestverdacht)

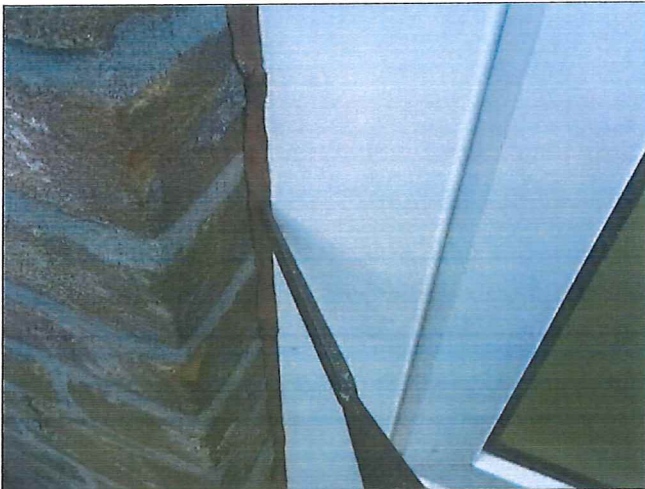
Foto 25: Achtergevel: Kit (Niet asbestverdacht)

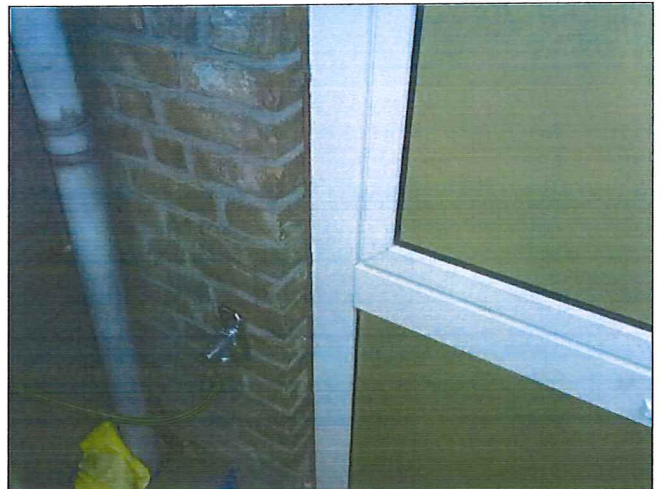
Foto 26: Achtergevel: Kozijnpanelen (Niet asbestverdacht)

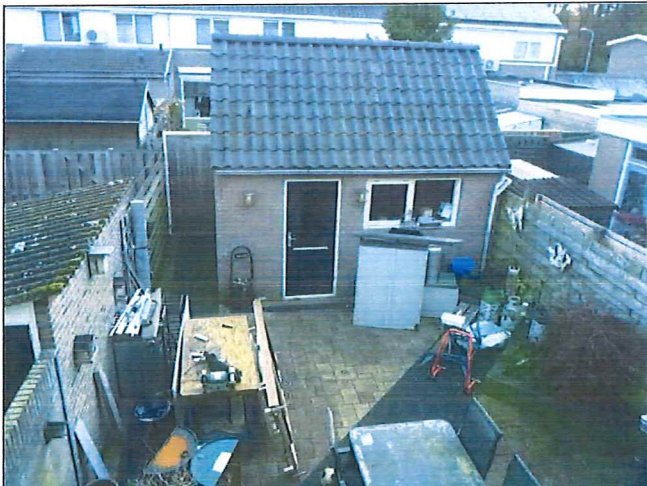
Foto 27: Berging: Buitenzijde (Niet asbestverdacht)

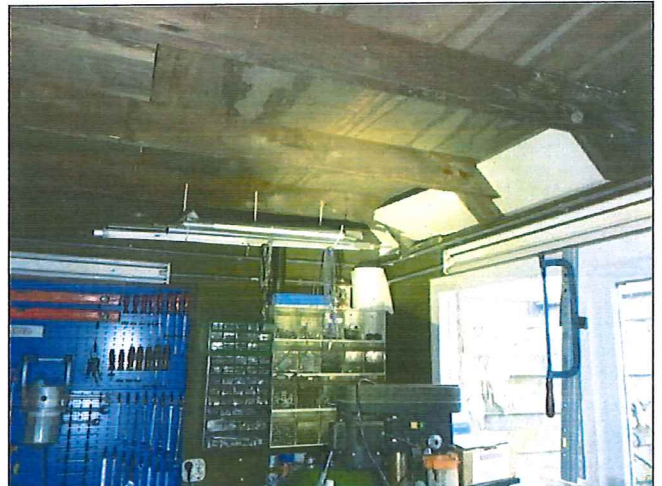
Foto 28: Berging: Binnenzijde (Niet asbestverdacht)

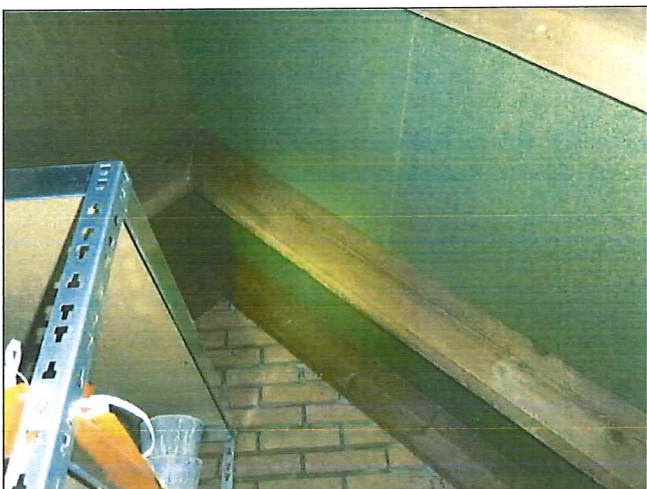
Foto 29: Berging: Dakbeschoot (Niet asbestverdacht)

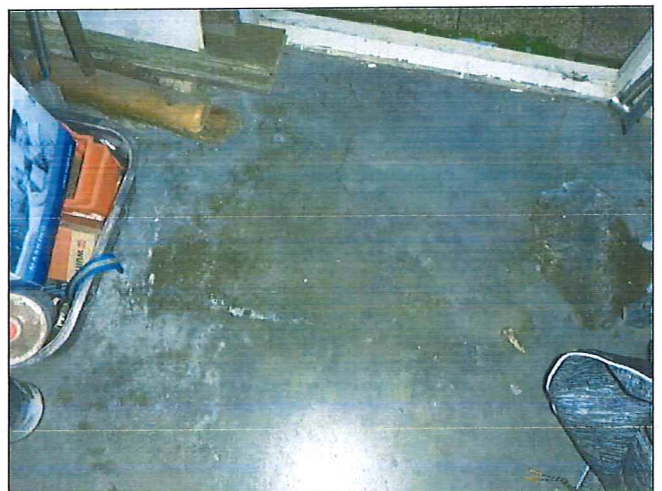
Foto 30: Berging: Vloerafwerking (Niet asbestverdacht)
