# Samenvatting

van het bouwkundig onderzoek  
uitgevoerd aan:

**Vendelstraat 4**  
**2316 XP Leiden**

bouwkundig rapport nummer 472330

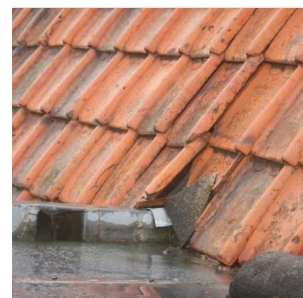
##### Dekking pannendak

De dekking van het pannendak is niet optimaal en vormt een verhoogd risico op lekkage, zeker bij slagregen of stuifsnieuw. Naast het reguliere onderhoud adviseren we per direct het dak te controleren op gebreken, daar waar nodig een pan vervangen en/of qua dekking corrigeren (recht leggen).

Beoordeling: **Onvoldoende**

direct (3 - 12 mnd): € 90

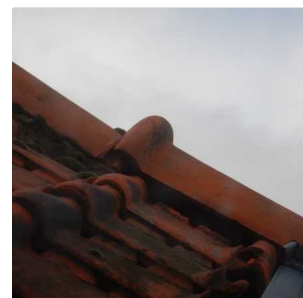
### Waterkerende afwerking

Er zijn kleine gebreken aan de waterkerende afwerking. Deze gebreken kunnen eenvoudig worden hersteld door het aanhelen van de gebreken conform het bestaande werk en eventueel onderdelen met schade en/of breuk vervangen.

Beoordeling: **Onvoldoende**

direct (3 - 12 mnd): € 180

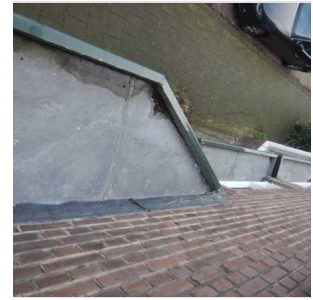
### Scheurvorming lood

In het lood is scheurvorming aanwezig. Hiermee verliest het deels zijn functie en zal er lekkage ontstaan. Vooral nog gaan we ervan uit dat door middel van reparatie de gebreken kunnen worden hersteld. Tot vervanging dient rekening gehouden te worden met hogere onderhoudskosten. Reparatie is in dit geval mogelijk met bijvoorbeeld een batuband of iets dergelijks.

Beoordeling: **Onvoldoende** direct (3 - 12 mnd): € 90

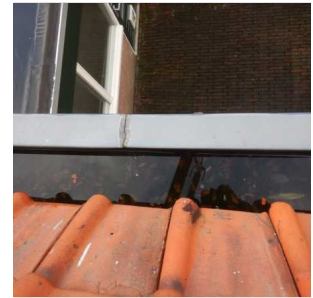
#### Conditie van de goot

Er zijn gebreken opgemerkt in de goot aan de soldeernaden. De gebreken aan de soldeernaden veroorzaken een actieve lekkage die niet altijd direct aan de buitenzijde zichtbaar is. De gebreken dienen, middels het aanbrengen van batuband, te worden hersteld.

Beoordeling: **Slecht** direct (0 - 2 mnd): € 130

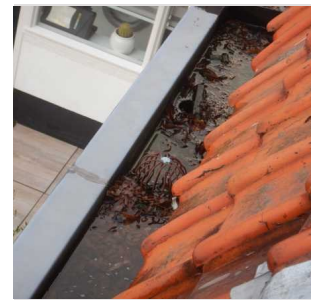
#### Vervuiling van de goten

De goot is vervuild. Hierdoor wordt de waterafvoer gehinderd en kan die op enig moment zelfs geheel onmogelijk worden, waardoor uiteraard overlopen en/of lekkages gaan ontstaan. De vervuiling dient uit de goten te worden verwijderd.

Beoordeling: **Onvoldoende** direct (3 - 12 mnd): € 85

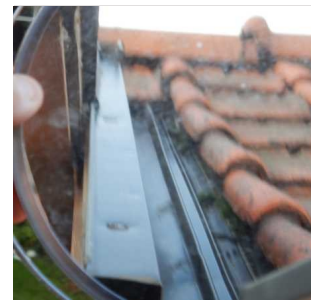
### Ruimte tussen dakpannen en dakvenster

Bij één of meerdere dakvensters is te veel ruimte tussen de dakpannen en het dakraam, wat aangeeft dat het dakraam niet correct is geplaatst en/of dat er nog stroken dakpannen en/of lood moeten worden aangebracht. Bij regen is er een hoger risico op lekkage. Op termijn dient deze aansluiting te worden verbeterd. Wij gaan ervan uit dat dit kan worden hersteld door eenvoudig stroken dakpannen en/of lood aan te brengen.

Beoordeling: **Onvoldoende** direct (3 - 12 mnd): € 180

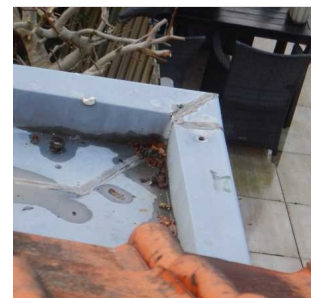
#### Herstellen van ondeugdelijk aansluitingen

Diverse aansluitingen verkeren niet in een optimale conditie en dienen te worden hersteld. Er is een verhoogd risico op het onvoldoende functioneren van de afwatering.

Beoordeling: **Onvoldoende** direct (3 - 12 mnd): € 90

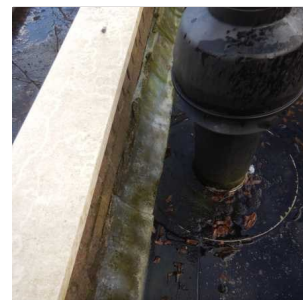
#### Loodwerk

Het loodwerk komt los of is niet aanwezig en veroorzaakt een lekkage. Hier is meestal geen eenvoudig herstel mogelijk en moet nieuw lood worden aangebracht tot aan het binnenspouwblad, voor zover deze aanwezig is. Reparaties worden meestal uitgevoerd door middel van het inslijpen in een hoger gelegen voeg. De voeg wordt dan 4 cm ingeslepen. Hierna kan het geheel weer functioneren als bedoeld.

Beoordeling: **Slecht**

direct (0 - 2 mnd): € 720

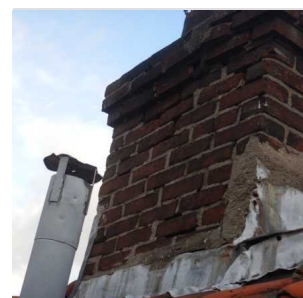
#### Conditie van de doorvoer

De doorvoer is gedateerd en oud. Kosten van vervangen zijn in deze rapportage opgenomen.

Beoordeling: **Onvoldoende**

direct (3 - 12 mnd): € 220

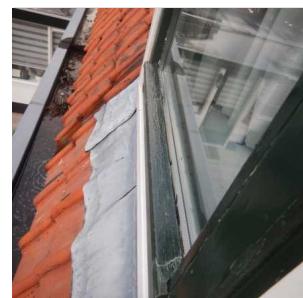
#### Té lange stroken lood

Lood mag met een maximale lengte van 1 tot 1,25 meter worden aangebracht om te voorkomen dat er scheuren in het lood ontstaan. Eventuele aanwezige scheuren kunnen gerepareerd worden met batuband. Is reparatie niet meer mogelijk, dan moet het lood vervangen worden.

Beoordeling: **Onvoldoende**

direct (3 - 12 mnd): € 140

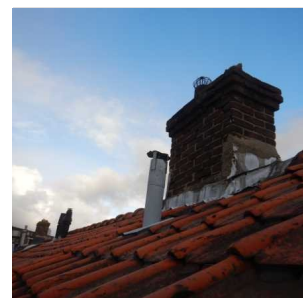
#### Nieuwe schoorsteen

De schoorsteen verkeert in een onvoldoende conditie en dient in zijn geheel te worden vervangen.

Beoordeling: **Onvoldoende**

direct (3 - 12 mnd): € 1.200

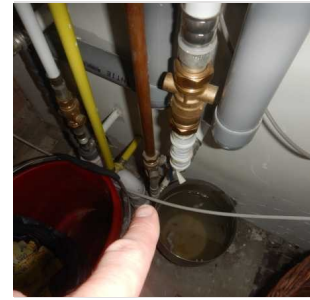
### Actieve lekkage

Er is een actieve lekkage in het systeem aangetroffen. Deze dient per direct te worden verholpen.

Beoordeling: **Slecht**

direct (0 - 2 mnd): € 210

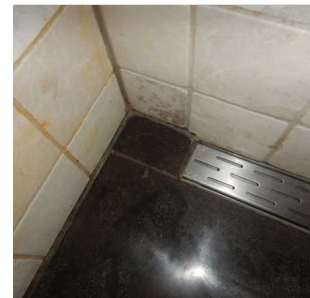
De conditie van het kitwerk

Het aanwezige kitwerk verkeert niet in een goede conditie. Deze situatie kan, afhankelijk van het gebruik, een lekkage veroorzaken. Onderhoud en herstel dient te worden uitgevoerd.

Beoordeling: **Onvoldoende**

direct (3 - 12 mnd): € 195

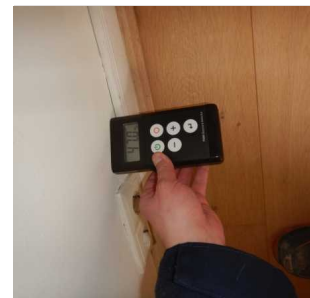
Vocht in wanden

Er is vocht aanwezig in de wanden. Het vocht kan wellicht op verschillende manieren (preventief) worden bestreden. Om te komen tot een totaal herstelplan is vervolg inspectie (indien aanbevolen) noodzakelijk. Het oplossen van dergelijke problemen kan kostbaar zijn. Laat u hierover goed informeren. De kosten van een nader onderzoek zijn afhankelijk van het soort onderzoek.

Beoordeling: **Onvoldoende**

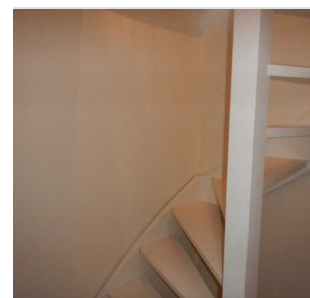
Balustrade/trapleuning

Er is geen leuning, hekwerk of balustrade aanwezig en/of een deel ervan ontbreekt. Deze situatie is onveilig en dient te worden hersteld. Ontbrekende onderdelen dienen alsnog aangebracht te worden zodat een veilige situatie ontstaat.

Beoordeling: **Onvoldoende**

direct (3 - 12 mnd): € 325

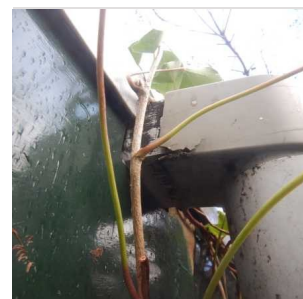
##### Lekkage

Er is een actieve lekkage aan deze voorziening aangetroffen. De lekkage veroorzaakt onnodige vochtproblemen. Dit gebrek kan eenvoudig worden hersteld door een (onder)deel te vervangen.

Beoordeling: **Slecht**

direct (0 - 2 mnd): € 90
