Gebreken en risico's

van het bouwkundig onderzoek
uitgevoerd aan:

Uhlenbeekkade 24
2313 EH Leiden

Bouwkundig rapportnummer 434081

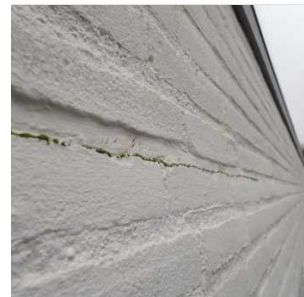
Gevelopbouw - Metselwerk

Scheurvorming

Er is scheurvorming aanwezig. Deze schade is beperkt en niet constructief. Er is in de voeg mosgroei aanwezig. Om inwateren e.d. te voorkomen dient herstel worden uitgevoerd. De opgenomen kosten hebben alleen betrekking op de scheurvorming in de deel van het onderzoeksgebied, behorende bij de woning.

Beoordeling: **Onvoldoende**

direct (3 - 12 mnd): € 250

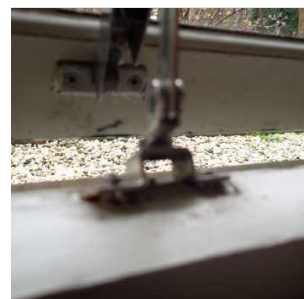
Het hang- en sluitwerk is gecontroleerd. Het materiaal functioneert (deels) niet goed en is niet echt goed onderhouden. Regulier onderhoud aan hang- en sluitwerk moet jaarlijks uitgevoerd worden. Het uitzetijzer dient te worden vastgezet.

Beoordeling: **Onvoldoende**

direct (3 - 12 mnd): € 80

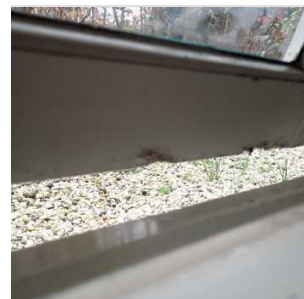
Houtrot / schade

Er zijn gebreken en/of houtrot aangetroffen. In dit geval dienen de gebreken en het zichtbare houtrot te worden hersteld. Indien nodig moeten de onderdelen of het gehele element vervangen worden, waarna het geheel kan worden afgewerkt met een verfsysteem conform het bestaande werk. Vooralsnog is uitgegaan van herstel. Het is goed mogelijk dat bij groot onderhoud (schilderwerk) meer houtrot na de verwijdering van de verf zichtbaar wordt of aanwezig is.

Beoordeling: **Onvoldoende**

direct (3 - 12 mnd): € 220

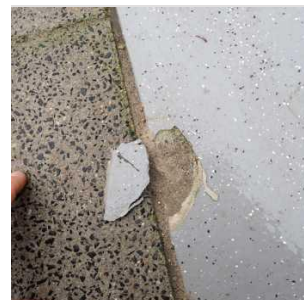
Trappen - Bordes

Conditie van de trappen

Er is betonschade geconstateerd. De schadeplaatsen moeten vrij gehakt worden. Eventueel ijzer moet ontroest en behandeld worden met een isolerend verfsysteem en/of vervangen worden. Het geheel kan hierna conform het bestaande werk aangeheeld worden. Bij herstel tevens een aanvullend onderzoek uitvoeren op meer (nu niet zichtbare) schade.

Beoordeling: **Onvoldoende**

direct (3 - 12 mnd): € 180
