Gebreken en risico's

van het bouwkundig onderzoek
uitgevoerd aan:

Aloëlaan 26
2316 XT Leiden

bouwkundig rapport nummer 466682

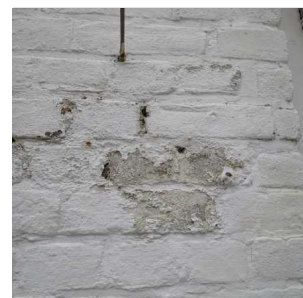
Gevelopbouw - Metselwerk geschilderd

Schilderwerk

Het schilderwerk van de gevel verkeert niet in een optimale conditie. Op termijn dient nieuw schilderwerk te worden aangebracht. Laat u vooraf goed en deskundig informeren door een verfadviseur over het te gebruiken verfsysteem.

Beoordeling: **Onvoldoende**

direct (3 - 12 mnd): € 760

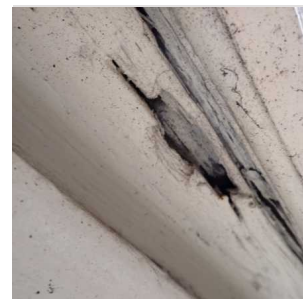
Hout

Houtrot

Er zijn gebreken en/of houtrot aangetroffen. In dit geval dienen de gebreken en het zichtbare houtrot te worden hersteld. Indien nodig moeten de onderdelen of het gehele element vervangen worden, waarna het geheel kan worden afgewerkt met een verfsysteem conform het bestaande werk. Vooral nog is uitgegaan van herstel. Het is goed mogelijk dat bij groot onderhoud (schilderwerk) meer houtrot na de verwijdering van de verf zichtbaar wordt of aanwezig is.

Beoordeling: **Onvoldoende**

direct (3 - 12 mnd): € 440

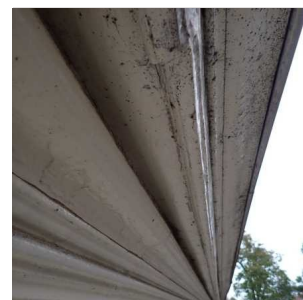
Hout

Ventilatie

Het lijkt erop dat de ruimtes achter het materiaal onvoldoende of matig zijn geventileerd. Dit zou in de constructie kunnen leiden tot condensvorming met mogelijk gebreken tot gevolg. Visueel is dit ten tijde van de inspectie niet waar te nemen, ook is hier geen zekerheid over te geven. Preventief kan deze ventilatie alsnog en eenvoudig worden aangebracht middels het boren van gaten en plaatsen van roostertjes.

Beoordeling: **Onvoldoende**

direct (3 - 12 mnd): € 160

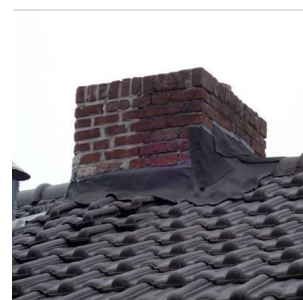
Metselwerk

Het voegwerk

Het voegwerk is gecontroleerd. Er zijn gebreken opgemerkt aan het voegwerk. Vooral nog wordt ervan uitgegaan dat e.e.a. kan worden hersteld conform het bestaande werk. Daar waar nodig kunnen bestaande slechte voegen worden verwijderd en vervangen. Na het herstellen van het voegwerk kan de schoorsteen tevens direct worden geïmpregneerd.

Beoordeling: **Onvoldoende**

direct (3 - 12 mnd): € 285

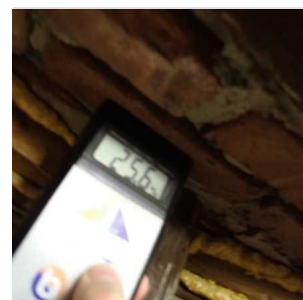
Metselwerk

Vochtdoorslag

De schoorsteen slaat vocht door. Dit kan schade veroorzaken in achtergelegen materialen. Om het doorslaan van vocht te beperken dient het metselwerk van de schoorsteen worden geïmpregneerd.

Beoordeling: **Onvoldoende**

direct (3 - 12 mnd): € 225

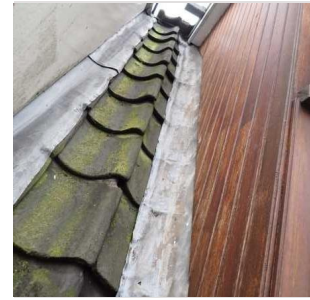
Dakkapellen - Zijwangen / boeiborden

De conditie van het schilderwerk

Het schilderwerk behoeft aandacht. Professioneel onderhoud dient te worden uitgevoerd. Met name de gevoelige delen, zoals liggende delen en verbindingen, extra behandelen. Voor zover noodzakelijk inspectie en herstel van gebreken uitvoeren aan zwakke plekken.

Beoordeling: **Onvoldoende**

direct (3 - 12 mnd): € 475

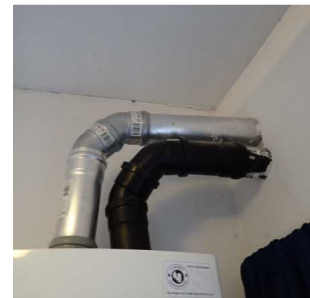
Verwarmingssysteem - CV ketel

Bevestiging van de rookgasafvoer

Er zijn gebreken aan de bevestiging van de rookgasafvoer. Deze gebreken geven een direct verhoogd risico voor de veiligheid en de gezondheid en dienen per direct te worden hersteld.

Beoordeling: **Slecht**

direct (0 - 2 mnd): € 260

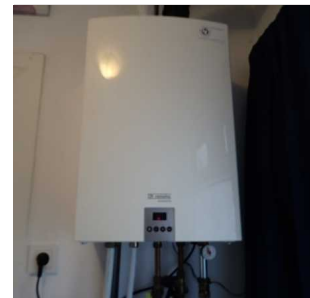
Onderhoud

Deze opwekker is niet aantoonbaar gekeurd, conform de Gasketelwet. De keuringssticker ontbreekt. Wij raden u aan de ketel door een gecertificeerd installateur te onderhouden. Er is onderhoud noodzakelijk vanwege onvoldoende onderhoud. Dit bevordert uiteraard de technische levensduur van het systeem niet en heeft geen positief effect op het energieverbruik. Periodiek dient onderhoud uitgevoerd te worden. De kosten voor het onderhoud zijn voor een gemiddeld onderhoudscontract.

Beoordeling: **Onvoldoende**

direct (3 - 12 mnd): € 260

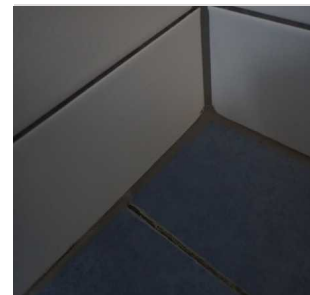
Badkamer - Kitafwerkingen

De conditie van het kitwerk

Het aanwezige kitwerk verkeert niet in een goede conditie. Deze situatie kan, afhankelijk van het gebruik, een lekkage veroorzaken. Onderhoud en herstel dient te worden uitgevoerd.

Beoordeling: **Onvoldoende**

direct (3 - 12 mnd): € 195

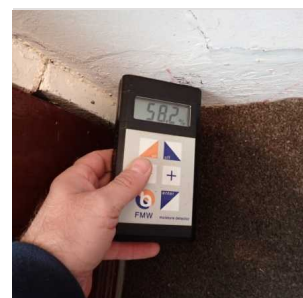
Binnenwanden

Vocht in wanden

Er is vocht aanwezig in de wanden. Het vocht kan wellicht op verschillende manieren (preventief) worden bestreden. Om te komen tot een totaal herstelplan is vervolg inspectie (indien aanbevolen) noodzakelijk. Het oplossen van dergelijke problemen kan kostbaar zijn. Laat u hierover goed informeren. De kosten van een nader onderzoek zijn afhankelijk van het soort onderzoek.

Beoordeling: **Onvoldoende**
