**LATONALAAN**

**APELDOORN**

**Bouwkundige Keuring  
2022.055**

**Hoekwoning,  
Latonalaan 57,  
7321 EB APELDOORN.**

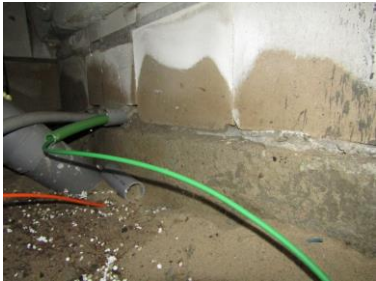
| TECHNISCHE STAAT WONING | Waardering | Opmerkingen, gebreken | Kosten direct | Kosten termijn |
|---|---|---|---|---|
| Fundering<br> | #<br>opm.<br>n.o.z. | Woonhuis enkele lichte scheuren / verzakkingen.<br>Aanbouw: kruipruimte niet toegankelijk toont een verzakking en veroorzaakt ook scheurvorming in (achter)gevel: niet bekend is of zetting uiteindelijk is bereikt. Eventueel rekening houden mt injecteren zie o.a. <a href="http://www.uretek.nl">www.uretek.nl</a> | Zie voeg- & metselwerk.<br><br>n.b. zie blz. 6. | |

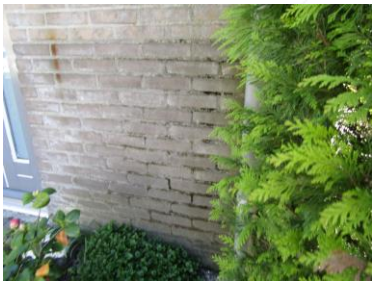
| Voegwerk<br> | 4 / 5<br>opm. | Grotendeels verweerd & vervuild, advies reinigen/ impregneren & voegrenovatie toepassen (zie ook aansluiting maaiveld).<br> <br><i>Voegwerk kan plaatselijk gerepareerd worden, hierbij bestaat kans op kleurverschil.</i> | 6.500,00 (ruwe stelpost, icm. gevel herstel) | |

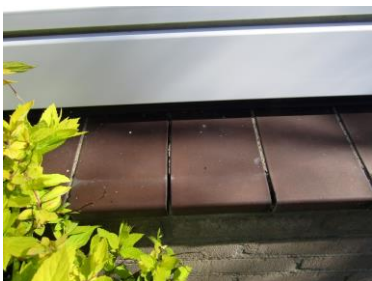
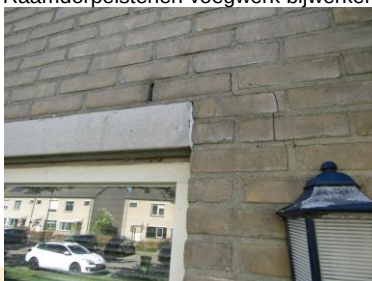
| Overig<br> | 5 / 6<br>#<br>opm. | Raamdorpelstenen voegwerk bijwerken.<br><br>Rollagen / lateien t.p.v. kozijnen: geen zichtbare doorbuiging, wel lichte scheurvorming. | 250,00 (stelpost)<br><br>Zie voeg- & metselwerk | |

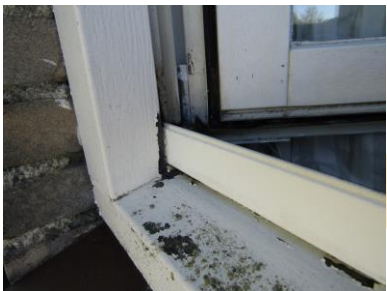
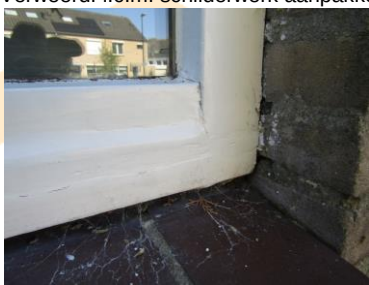
| Kozijnen<br> | 5 / 6<br>opm. | Verweerd: i.c.m. schilderwerk aanpakken.<br> <p>Pui keuken matig, advies vervangen</p> <p>Deels kunststof puien<br/> <i>Houtrot is niet altijd visueel waarneembaar, m.n. bij geschilderde onderdelen wanneer dit van binnenuit komt. De expansie van houtrot kan snel gaan.</i></p> | Zie ook schilderwerk<br>3.000,00 (stelpost pui keuken) | |

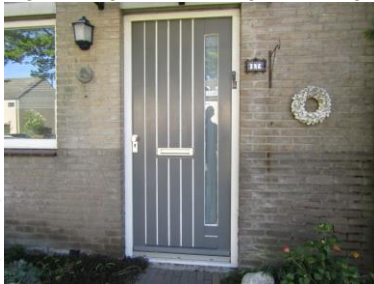
| Ramen & Deuren<br> | 7<br>opm. | Algemeen goed sluitend, geen ernstige aantastingen zichtbaar.<br> <p>1x hardglazen raam t.p.v. badkamer.</p> | Zie H&S, schilderwerk | |

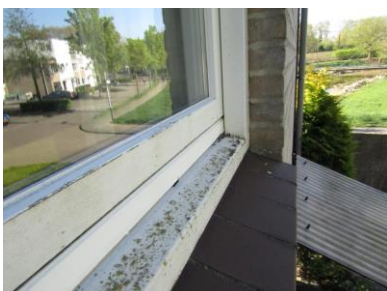
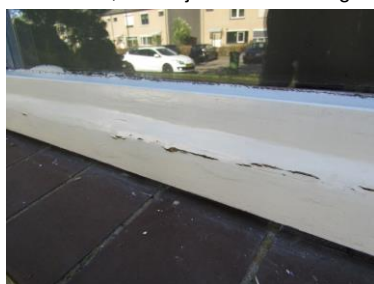
| Schilderwerk<br> | 4 | Onderhoud, waarbij lichte aantastingen / beschadigingen of verwerking kan worden aangepakt.<br> <p><i>Het schilderwerk dient te worden gezien als regulier onderhoud. Buitenschilderwerk dient max. eens in de 6 jaar volledig uitgevoerd te worden met tussentijds een bijwerkbeurt.</i></p> | Standaard niet begroot | Standaard niet begroot |

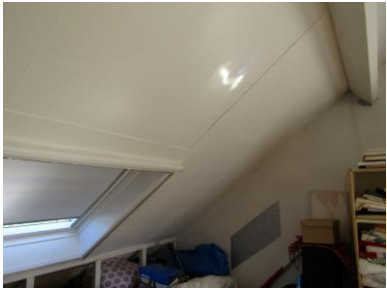
| | # (6/7) | Hellend Dak | | |
|---|---|---|---|---|
| Constructie<br> | 7 / 8<br>opm. | Gordingen / spant / licht geïsoleerde dakplaat, geen ernstige doorbuiging of vocht doorslag zichtbaar.<br> | | |

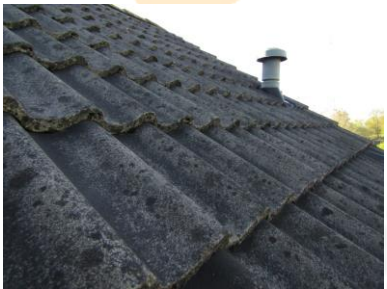
| | # (6/7) | Hellend Dak | | |
|---|---|---|---|---|
| Bedekking<br> | 6 / 7<br>opm. | Betonpannen goed sluitend, doch verweerd: advies reinigen / impregneren.<br> <p><i>De levensduur van pannen bedraagt gemiddeld 60 jr. Niet gecontroleerd: buitenzijde dakbeschot, panlatten, tengels, etc.</i></p> | | 1.500,00 (ruwe stelpost)<br>coaten tegen meerprijs |

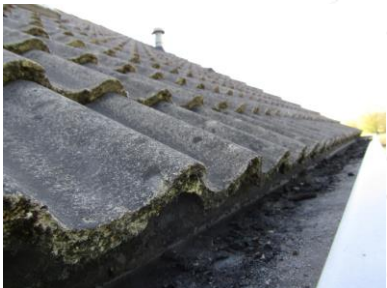
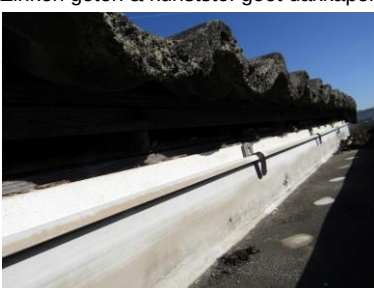
| | # (6/7) | Hellend Dak | | |
|---|---|---|---|---|
| Dakgoot / Hemelwaterafvoer<br> | # (5/6)<br>opm. | Zinken goten & kunststof goot dakkapel vervuld: reinigen en exacte staat bepalen (economisch op leeftijd, ogen redelijk).<br> <p><i>Zinken goten hebben een levensduur van 20-25 jr.</i></p> | Zelfwerkzaamheid | 1.750,00 (stelpost) |

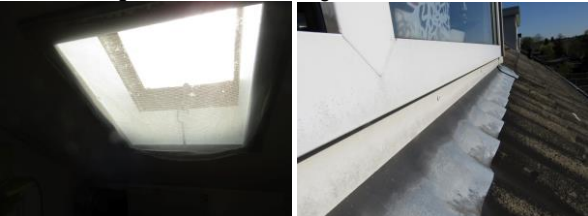
| | # (6/7) | Hellend Dak | | |
|---|---|---|---|---|
| Dakraam / Dakkapel<br> | 8<br>5<br><br>opm. | 1x goede kwaliteit, goed scharnierend.<br>1x Eenvoudige kunststof uitvoering, verouderd, functioneel<br> <p>Dakkapel: zie ook constructie, pannen, goten, kozijnen, etc.</p> | | 750,00 (stelpost) |

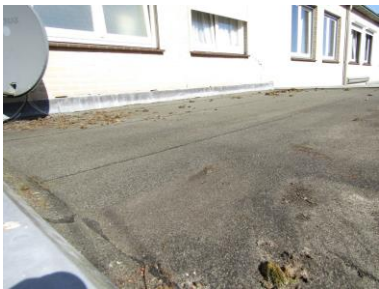
| Bedekking<br> | # (7)<br>opm. | Bitumen bedekking licht verouderd, oogt redelijk goed.<br>Isolatie onbekend.<br><br><i>Bitumen bedekking heeft, mits goed aangebracht, een levensduur van 20 jr. Kritieke punten bij dit soort daken zijn de diverse detailleringen en aansluitingen.</i> | | n.b.<br>zie opm. |

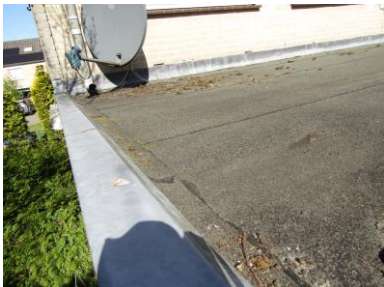
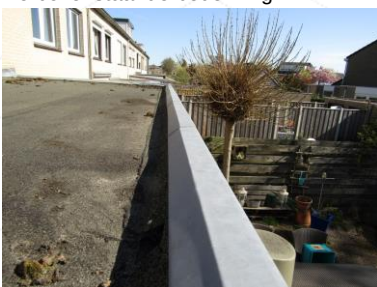
| Randen<br> | 7<br>opm. | Zie bovenstaande bedekking.<br><br><i>Bitumen bedekking heeft, mits goed aangebracht, een levensduur van 15-20 jr. Kritieke punten bij dit soort daken zijn de diverse detailleringen en aansluitingen.</i> | | n.b. |

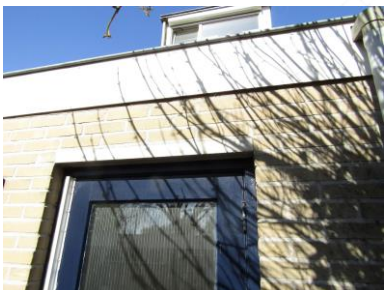
| Boeiboorden / Afvoeren / Lichtkoepel<br> | # (7)<br>opm. | Trespa (o.g.): exacte staat achterliggend niet bekend. Zie ook aansluiting gevel<br><br>Hemelwaterafvoer: pvc leiding, bij opname geen lekkages zichtbaar. | | |

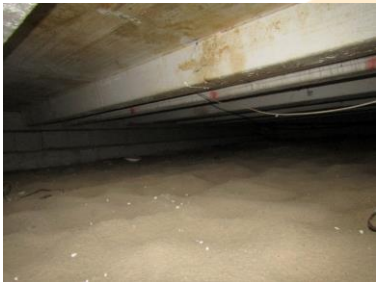
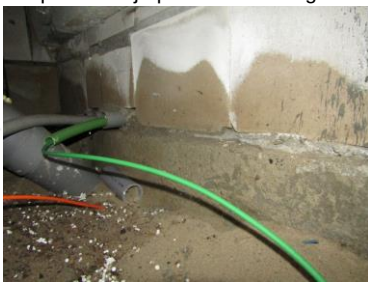
| Kruipruimte<br> | 8 | Kruipruimte bij opname stofdroog.<br><br><i>De kruipruimte dient voldoende te worden geventileerd.</i> | | | |

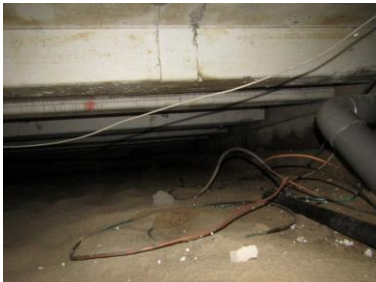
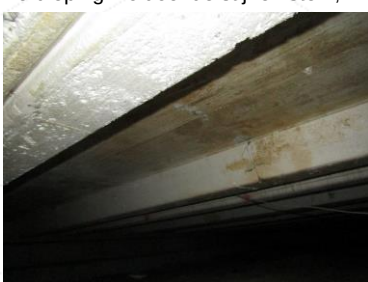
| Vloeren<br> | 8<br>opm. | Verdieping: voldoende stijf en sterk, v.z.v. inspectie mogelijk.<br><br>Begane grondvloer: geen zichtbare onthechtingen, zoutuitslag, etc.<br><i>De begane grondvloer wordt, indien mogelijk aan de onderzijde geïnspecteerd.</i> | | | |

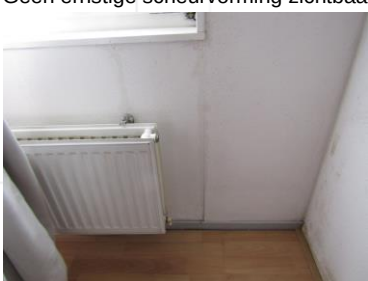
| Wanden<br> | 6 / 7<br>opm. | Geen ernstige scheurvorming zichtbaar, m.u.v. zichtbare lichte scheurvorming in gevelbeplating).<br><br><i>Advies rekening te houden met onverwachte beschadigingen achter afwerkingen en betimmeringen en met extra stuc- en pleisterwerk reparaties bij renovatie werkzaamheden.</i> | | Zie stuc- & pleisterwerk<br>Afwerking niet beoordeeld | |

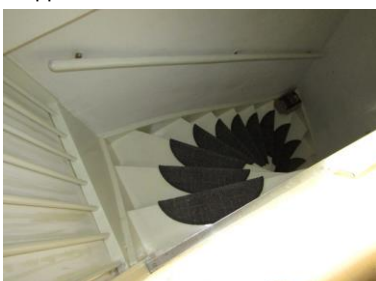
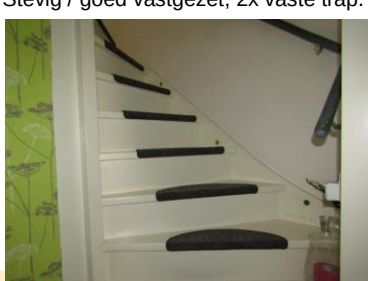
| Trappen<br> | 7 / 8<br>opm. | Stevig / goed vastgezet, 2x vaste trap.<br> | | Afwerking niet beoordeeld. | |

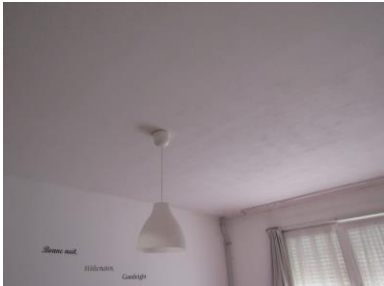
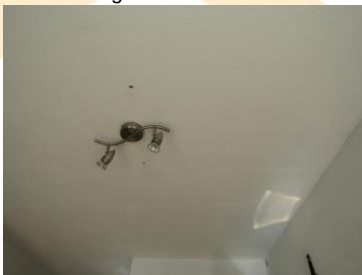
| Plafonds<br> | 7 / 8<br>opm. | Geen ernstige scheuren / losse delen zichtbaar (m.u.v. enkele oneffenheden).<br> | | |

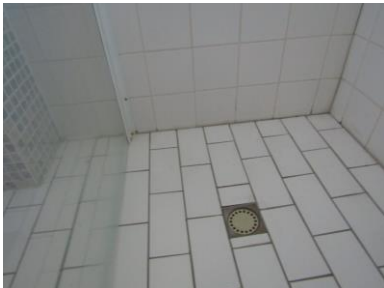
| Stuc-, Tegel- en Schilderwerk<br> | 5 / 6<br>opm.<br><br>5 / 6<br>opm.<br><br>5 / 6 | Stucwerk meerdere oneffenheden, advies geheel nalopen.<br>Richtprijs stucwerk wanden € 27,50/ m2<br><br>Tegelwerk algemeen eenvoudige, gedateerde uitvoering.<br>Kit- & voegwerk regelmatig controleren.<br><br>Schilderwerk naar eigen smaak en wensen nader afwerken.<br><br><i>Voor binnen schilderwerk worden standaard geen kosten opgenomen.<br/> Behang- / vloer- en wand afwerkingen worden standaard niet beoordeeld.</i> | n.b.<br>zie opm.<br><br>n.b.<br>zie opm.<br><br>zelfwerkzaamheid | |

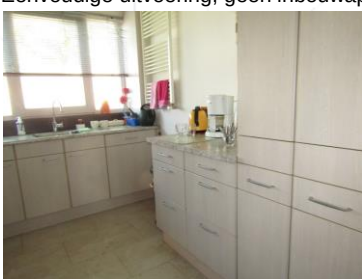
| Keukeninrichting<br> | 5 | Eenvoudige uitvoering, geen inbouwapparatuur.<br><br><i>Inbouwapparatuur, wordt standaard niet getest.</i> | n.b. | n.b. |

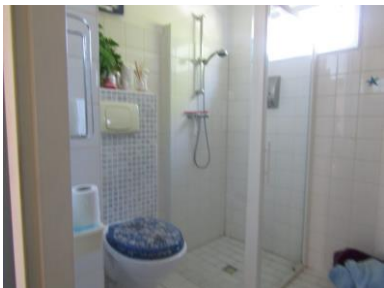
| Sanitair<br> | 6 | Badkamer: douche & wand / wastafel & meubel / toilet.<br><br>Zie ook opm. tegelwerk.<br><br>Toilet begane grond. | n.b. | n.b. |

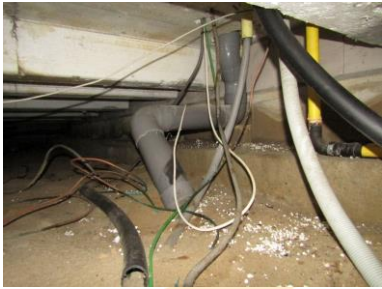
| | # (6) | Installaties | | |
|---|---|---|---|---|
| Riolering / Afvoer<br> | # (7) opm. | Pvc zichtleidingen, licht verouderd: bij opname geen lekkage zichtbaar. Meerdere haakse bochten, waardoor verhoogde kans op verstoppingen.<br><br><i>De buiten riolering is visueel niet te inspecteren en niet beoordeeld.</i> | n.b. | Geen rekening is gehouden met kosten aanpassen uitbreiden bij renovatie keuken / sanitair |

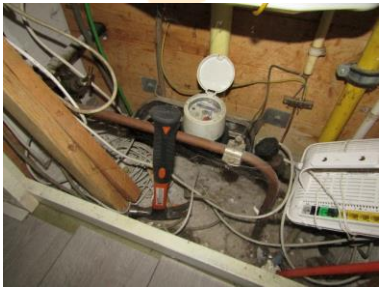
| | # (6) | Installaties | | |
|---|---|---|---|---|
| Waterleiding / Gasleiding<br> | # (7/8)<br># (6/7) opm. | Gas: koperen- en stalen zichtleidingen / geen lekkage.<br><br>Water: koperen zichtleidingen, deels (licht) verouderd. | n.b. | Geen rekening is gehouden met kosten aanpassen uitbreiden bij renovatie keuken / sanitair |

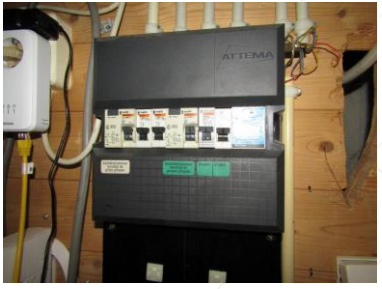
| | # (6) | Installaties | | |
|---|---|---|---|---|
| Elektra<br> | # (5/6) opm.<br><br># opm. | 4 groepen / automaten / 2x aardlek / HS. Groepenindeling niet bekend, c.q. niet gecontroleerd. Advies uitbreiding aantal groepen: ruwe richtprijs € 2.500,00.<br><br>Overige installatie (schakelmateriaal, bedrading, etc): exacte staat ter beoordeling erkend installateur.<br><i>Zekeringen en aardlekschakelaars zijn niet op hun werking getest en de aarding is niet doorgemeten. Steekproefsgewijs gecontroleerd: schakelmateriaal &amp; bedrading. Niet bekend is of aantal groepen overeenkomt met aansluitingen. Exacte staat en indeling ter beoordeling installateur.</i> | n.b. Zie opm.<br><br>n.b. zie opm. | Geen rekening is gehouden met kosten aanpassen uitbreiden bij renovatie keuken / sanitair |

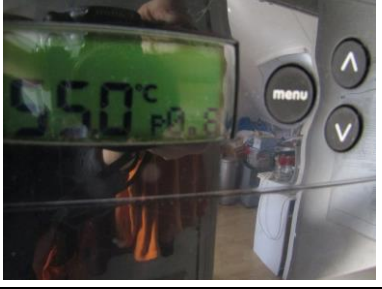
| | # (6) | Installaties | | |
|---|---|---|---|---|
| Centrale verwarming & Warmwater<br> | # (4) opm.<br><br># | Nefit combi (CW4), bouwjr 2009, economisch op leeftijd. Waterdruk bij opname laag: 0,8 Bar(bijvullen / controleren).<br><br>Overige installatie (convectoren, radiatoren, leidingen, kranen, thermostaat, etc): exacte staat ter beoordeling erkend installateur.<br><i>De technische levensduur van een CV ketel bedraagt gemiddeld 15 jaar. Geadviseerd wordt een onderhoudscontract af te sluiten c.q. te continueren. De gehele installatie (ketel, radiatoren, leidingen, etc): exacte staat, kwaliteit en uitvoering ter beoordeling erkend installateur.</i> | Zie opm.<br><br>n.b. | 2.250,00 (stelpost) |

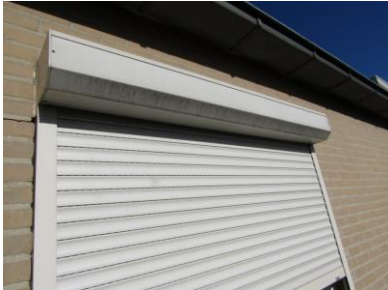
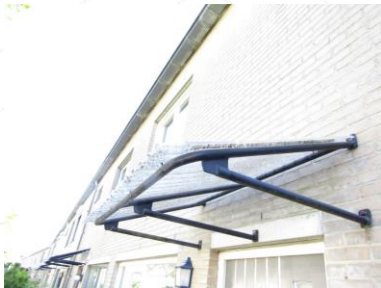
| | | Algemeen | | |
|---|---|---|---|---|
| Zonwering / Buitenverlichting / Luifel<br> | Opm. | Standaard geen onderdeel v/d keuring.<br><br><br><br>Bij bouwkundige aansluitingen rolluiken plaatselijk condensvorming, onvoldoende ventilatie.<br><br><i>Zonwering behoort tot de roerende goederen en wordt niet beoordeeld.</i> | n.b. zie opm. | |

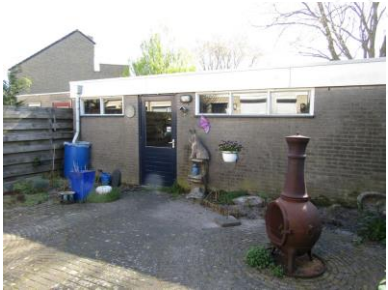
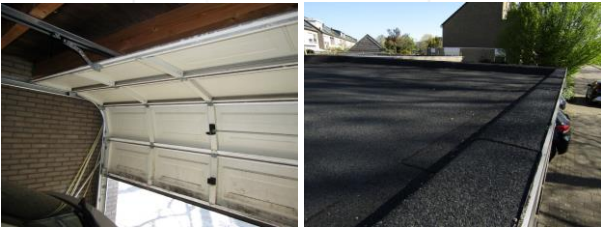
| | | Algemeen | | |
|---|---|---|---|---|
| Garage / Berging<br> | Opm. | Standaard geen onderdeel van de keuring.<br><br> | | |

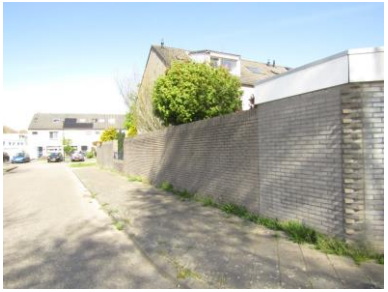
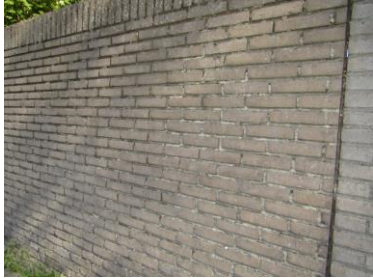
| | | Algemeen | | |
|---|---|---|---|---|
| Overig<br> | Opm. | Putten, tuinmuren, overkapping, tuininrichting, hekken, schuttingen, putten, etc.: zijn geen onderdeel van de keuring.<br><br><br><br>Tuinmuur uitgevoerd zonder voldoende dilatatie, waardoor verhoogde kans op scheurvorming | n.b. zie opm. | |
