Bouwkundig Rapport

**Van de Sande Bakhuyzenlaan 25
2313 SG Leiden**

Op 14 mei 2024 heb ik een bouwkundig onderzoek uitgevoerd aan de Van de Sande Bakhuyzenlaan 25. Dat heb ik met veel genoegen en naar beste kunnen en weten gedaan. De resultaten van mijn bevindingen en adviezen vindt u terug in dit volledige bouwkundige rapport. Deze voldoet aan de NTA 8060:2021. Dit is de norm die een eenduidige methodiek beschrijft om de bouwkundige staat vast te leggen.

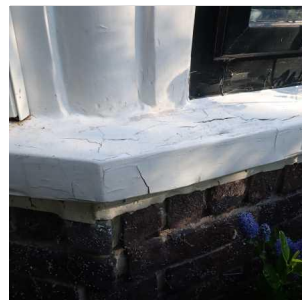
Kozijnen - Schilderwerk 2

De conditie van het schilderwerk

Het schilderwerk behoeft aandacht. Professioneel onderhoud dient te worden uitgevoerd. Met name de gevoelige delen, zoals liggende delen en verbindingen, extra behandelen. Voor zover noodzakelijk inspectie en herstel van gebreken uitvoeren aan zwakke plekken.

Beoordeling: **Voldoende**

1 - 5 jaar: € 3.800

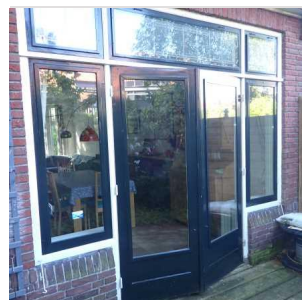
Kozijnen - Soort materiaal

Er zijn, daar waar geïnspecteerd, gebreken bij de tochtstrippen. Hierdoor is er meer tocht. Deze gebreken kunnen eenvoudig worden hersteld. Daar waar nodig moet de afdichting gerepareerd of vervangen worden.

Beoordeling: **Voldoende**

1 - 5 jaar: € 165

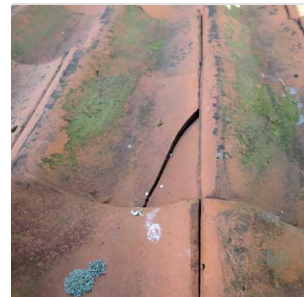
Dakpannen

Dekking pannendak

De dekking van het pannendak is niet optimaal en vormt een verhoogd risico op lekkage, zeker bij slagregen of stuifsnieuw. Naast het reguliere onderhoud adviseren we per direct het dak te controleren op gebreken, daar waar nodig een pan vervangen en/of qua dekking corrigeren (recht leggen).

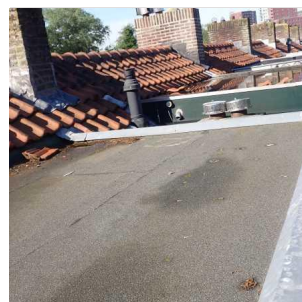
Dakkapel 2 achter - Waterkerende voorziening

Lood vervanger

De loodstroken zijn zeer oud en de technische levensduur is ten einde. Indien er geen actieve lekkages zijn, kan het vervangen hiervan mogelijk nog even worden uitgesteld. Vooralsnog rekening houden met het vervangen van de loodstroken, vanwege het hogere risico op lekkage met alle mogelijke gevolgschade.

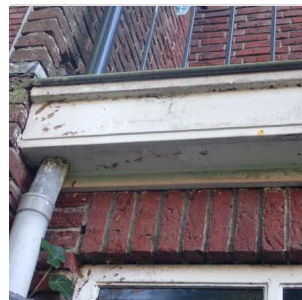
Schilderwerk

Het schilderwerk

Beoordeling: **Voldoende**

1 - 5 jaar: € 1.350

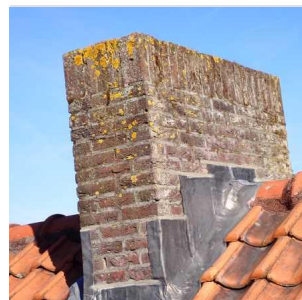
Schoorsteen

Metselwerk

Beoordeling: **Voldoende**

1 - 5 jaar: € 190

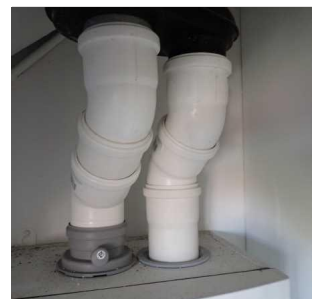
Onderhoud

Deze opwekker is niet aantoonbaar gekeurd, conform de Gasketelwet. De keuringssticker ontbreekt. Wij raden u aan de ketel door een gecertificeerd installateur te onderhouden. Er is onderhoud noodzakelijk vanwege onvoldoende onderhoud. Dit bevordert uiteraard de technische levensduur van het systeem niet en heeft geen positief effect op het energieverbruik. Periodiek dient onderhoud uitgevoerd te worden. De kosten voor het onderhoud zijn voor een gemiddeld onderhoudscontract.

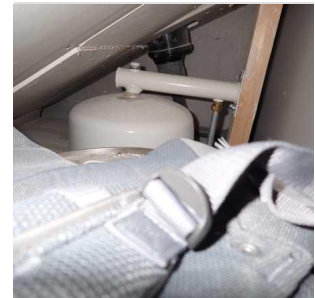
Verwarmingssysteem - Leidingwerk

Conditie

Voor zover visueel waarneembaar zijn er tijdens de keuring geen afwijkingen aan het leidingwerk geconstateerd. Dit onderdeel verkeert in goede conditie en kan functioneren. Het leidingwerk is voldoende gebeugeld. Let op dat dit bij eventuele aanpassingen van het systeem ook zo blijft.

Beoordeling: **Goed**

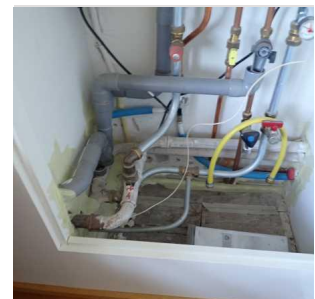
Verwarmingssysteem - Radiatoren

Actieve lekkage

Er is een actieve lekkage in het systeem aangetroffen. Deze dient per direct te worden hersteld.

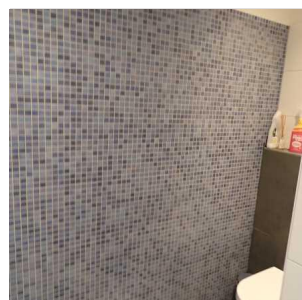
1e Verdieping - Tegelwerk

De conditie van het voegwerk

Het voegwerk is gecontroleerd. Er zijn gebreken opgemerkt. Vooralsnog wordt ervan uitgegaan dat e.e.a. kan worden hersteld conform het bestaande werk. Daar waar nodig kunnen bestaande slechte voegen worden verwijderd en vervangen.

Beoordeling: **Voldoende**

1 - 5 jaar: € 110

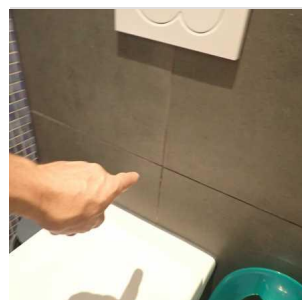
1e Verdieping - Tegelwerk

Vocht gemeten

In de wand is een verhoogd percentage vocht gemeten. Dit kan leiden tot schade aan bijvoorbeeld stucwerk, wand, plafond of vloerafwerking. De oorzaak van dit vocht is visueel niet altijd zichtbaar. De vermoedelijke oorzaak is echter de waterdichtheid van de douchegelegenheid, bijvoorbeeld door lekkende kit en/ of cementvoegen. Het vocht in de bouwkundige constructie zal indien voornoemde gebreken zijn opgelost op termijn drogen. Op korte termijn dient herstel te worden uitgevoerd.

Beoordeling: **Onvoldoende**

direct (3 - 12 mnd): € 125

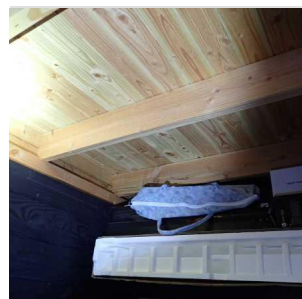
De dakconstructie is geïnspecteerd. Dit betreft een visuele inspectie. De constructie verkeert in een voldoende conditie. Er zijn, voor zover de inspectie aan dit element is uitgevoerd, geen zichtbare gebreken opgemerkt.

Beoordeling: **Goed**

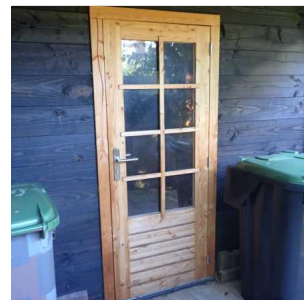
Voor zover visueel waarneembaar zijn er tijdens de keuring geen afwijkingen aan dit onderdeel geconstateerd. Dit onderdeel / voorziening verkeert in goede conditie en kan functioneren.

Beoordeling: **Goed**

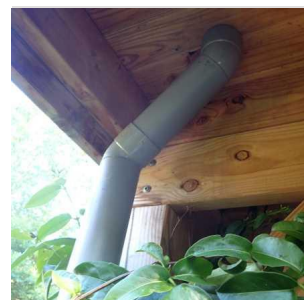
Hemelwaterafvoeren

Voor zover visueel waarneembaar zijn er tijdens de keuring geen afwijkingen aan dit onderdeel geconstateerd. De hemelwaterafvoeren verkeren in een goede / voldoende conditie. De bevestigingen en de afwatering is voldoende. Het geheel kan functioneren als bedoeld.

Beoordeling: **Goed**

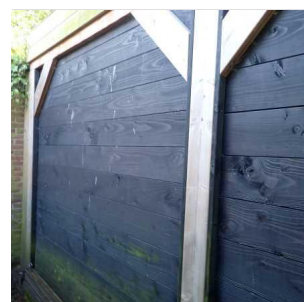
Voor zover visueel waarneembaar zijn er tijdens de keuring geen afwijkingen aan dit onderdeel geconstateerd. Dit onderdeel / voorziening verkeert in goede conditie en kan functioneren.

Beoordeling: **Goed**

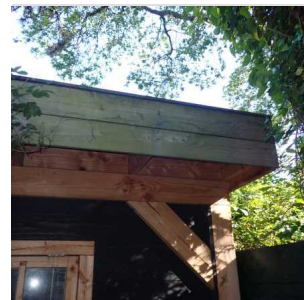
Voor zover visueel waarneembaar zijn er tijdens de keuring geen afwijkingen aan dit onderdeel geconstateerd. Dit element verkeert in goede conditie kan functioneren. Het lijkt erop dat de ruimtes achter boeiboorden en/of overstekken voldoende zijn geventileerd. Onvoldoende ventilatie zou in de constructie kunnen leiden tot condensvorming met mogelijk gebreken tot gevolg.

Beoordeling: **Goed**
