Bouwkundig Rapport

van het bouwkundig onderzoek
uitgevoerd aan:

Bottelroos 5
2317 EZ Leiden

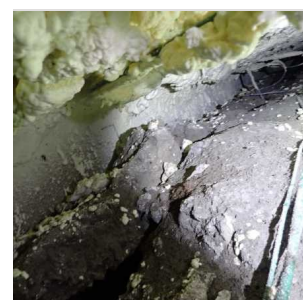
Risico-inschatting van de fundering

Voor zover dit visueel waarneembaar was tijdens het onderzoek, zijn er geen bijzonderheden aan de woning aangetroffen die een probleem aan de funderingsbalk doen vermoeden.

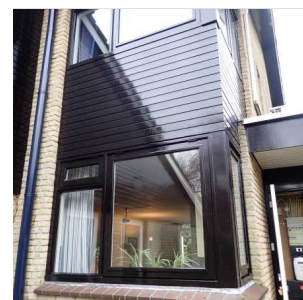
Het schilderwerk verkeert in een goede conditie. De kleur en weersinvloeden kunnen de kwaliteit van het schilderwerk beïnvloeden. Het is van belang dat er regulier onderhoud aan het schilderwerk wordt uitgevoerd. Met name de liggende delen per 2 jaar inspecteren en waar nodig onderhouden.

Beoordeling: **Goed**

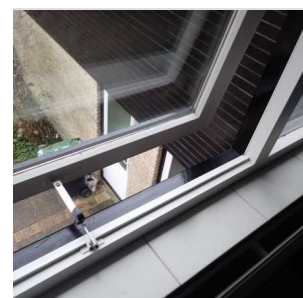
Het hang en sluitwerk is gecontroleerd. Het materiaal functioneert prima en is goed onderhouden. Regulier onderhoud dient jaarlijks uitgevoerd te worden.

Beoordeling: **Goed**

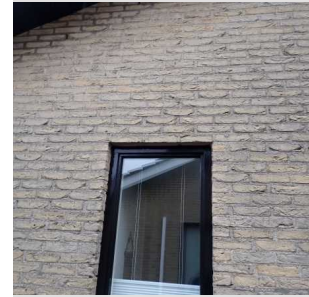
Voor zover visueel waarneembaar zijn er tijdens de keuring geen afwijkingen aan dit constructieve onderdeel geconstateerd. Dit element verkeert in goede conditie kan functioneren.

Beoordeling: **Goed**

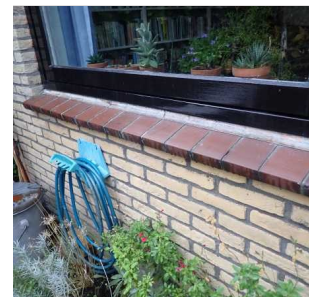
Voor zover visueel waarneembaar zijn er tijdens de inspectie geen afwijkingen aan de waterkerende voorziening geconstateerd. Dit onderdeel / voorziening verkeert in goede conditie en kan functioneren.

Beoordeling: **Goed**

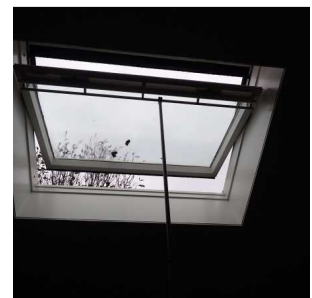
Voor zover visueel waarneembaar zijn er tijdens de keuring geen afwijkingen aan deze dakopening en/of onderdelen geconstateerd. Dit onderdeel en de voorzieningen verkeren in goede conditie en kan voldoende functioneren. Het lood- en zinkwerk aan de buitenzijde is, voor zover als mogelijk, gecontroleerd. De waterafvloeiing is in orde. Let op dat dit ook voldoende blijft om lekkages e.d. te voorkomen.

Beoordeling: **Goed**

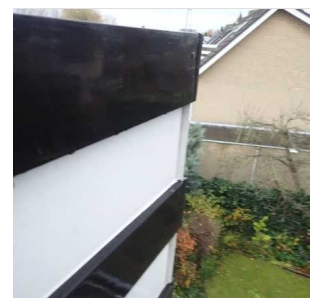
Voor zover visueel waarneembaar zijn er tijdens de keuring geen afwijkingen aan dit onderdeel van het dakterras geconstateerd. Dit onderdeel / voorziening verkeert in goede conditie en kan functioneren.

Beoordeling: **Goed**

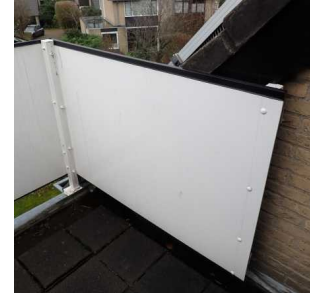
De bevestiging van de balustrade verkeert in een goede conditie. Jaarlijks een visueel onderzoek uitvoeren en eventueel ontstane gebreken direct herstellen.

Beoordeling: **Goed**

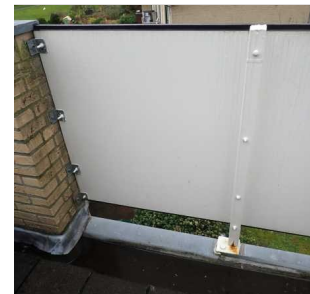
De bevestiging van de balustrade verkeert in een goede conditie. Jaarlijks een visueel onderzoek uitvoeren en eventueel ontstane gebreken direct herstellen.

Beoordeling: **Goed**

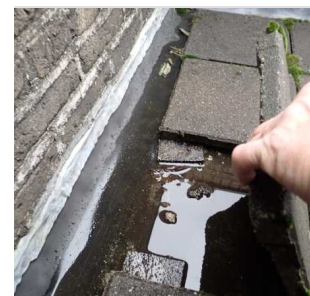
Voor zover visueel waarneembaar zijn er tijdens de keuring geen afwijkingen aan dit onderdeel van de vloer van het dakterras geconstateerd. Dit onderdeel / voorziening verkeert in goede conditie en kan functioneren.

Beoordeling: **Goed**

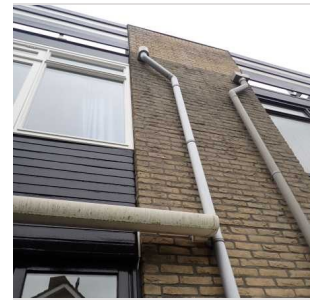
Voor zover visueel waarneembaar zijn er tijdens de keuring geen afwijkingen aan dit onderdeel geconstateerd. De hemelwaterafvoeren verkeren in een goede / voldoende conditie. De bevestigingen en de afwatering is voldoende. Het geheel kan functioneren als bedoeld.

Beoordeling: **Goed**

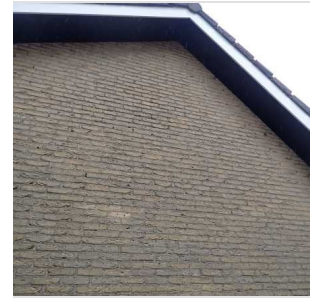
Er zijn geen gebreken aan de overstekken/ boeiboorden aangetroffen. Het geheel verkeert in voldoende conditie en kan functioneren. Uiteraard dient er wel regulier onderhoud te worden uitgevoerd. Dit onderhoud is afhankelijk van de huidige conditie, het materiaal en de kleur.

Beoordeling: **Goed**

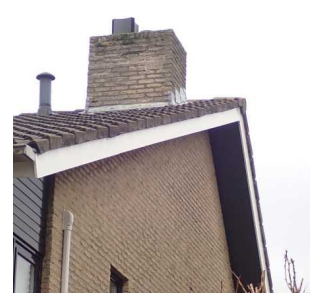
Er zijn geen gebreken aan de overstekken/ boeiboorden aangetroffen. Het geheel verkeert in voldoende conditie en kan functioneren. Uiteraard dient er wel regulier onderhoud te worden uitgevoerd. Dit onderhoud is afhankelijk van de huidige conditie, het materiaal en de kleur.

Beoordeling: **Goed**

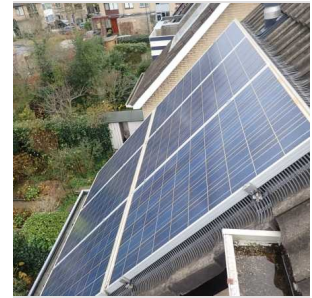
Voor zover visueel waarneembaar zijn er tijdens de keuring geen afwijkingen aan de zonnepanelen geconstateerd. Er is geen controle op het functioneren uitgevoerd.

Beoordeling: **Goed**

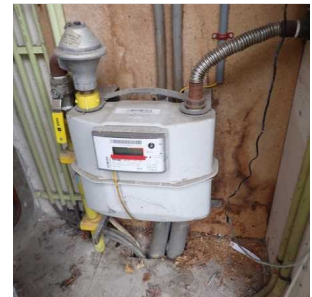
Er zijn geen gebreken aan het gassysteem aangetroffen. De beoordeling is beperkt, maar wordt, voor zover zichtbaar, zo zorgvuldig mogelijk uitgevoerd. De gasinstallatie wordt visueel geïnspecteerd en dus niet gekeurd.

Beoordeling: **Goed**

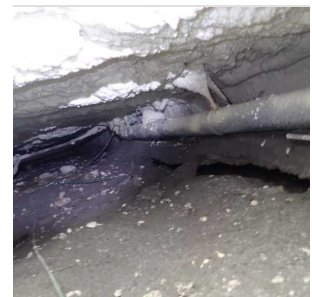
De rioleringen (en eventuele standleiding) verkeren in een voldoende conditie. Voor zover zichtbaar functioneert de riolering voldoende en is er voldoende afschot. De bevestiging is voldoende. Er zijn geen bijzonderheden aangetroffen.

Beoordeling: **Goed**

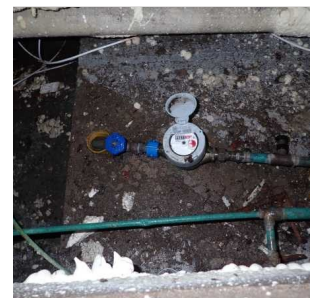
Enkele tappunten zijn gecontroleerd. De hoeveelheid waterafgifte is voldoende. Het gehele systeem functioneert voldoende. Er zijn geen bijzonderheden aangetroffen.

Beoordeling: **Goed**

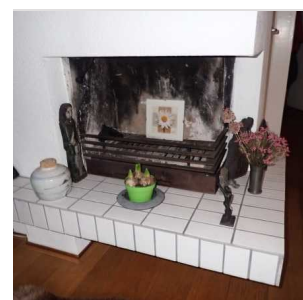
Voor zover visueel waarneembaar zijn er tijdens de keuring geen afwijkingen aan de openhaard / houtkachel geconstateerd. Dit onderdeel / voorziening verkeert in goede conditie en kan functioneren.

Beoordeling: **Goed**

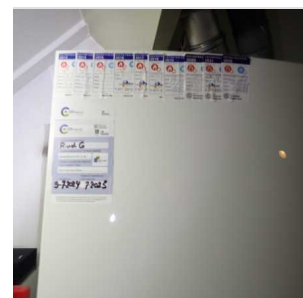
Er zijn geen gebreken aan de bevestiging van de rookgasafvoer. De rookgasafvoer verkeert in goede conditie en kan functioneren.

Er is voldoende onderhoud uitgevoerd. Deze CV ketel is aantoonbaar gekeurd, conform de Gasketelwet. Dit bevordert de technische levensduur van het systeem en heeft een positief effect op het energieverbruik. Periodiek dient onderhoud uitgevoerd te worden. De keuringssticker is aanwezig.

Beoordeling: **Goed**

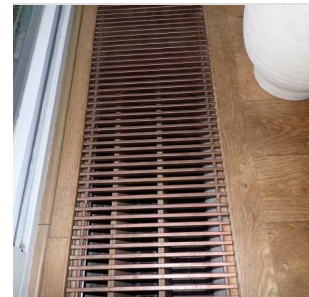
Voor zover visueel waarneembaar zijn er tijdens de keuring geen afwijkingen aan de convectorput geconstateerd. Dit onderdeel / voorziening verkeert in goede conditie en kan functioneren.

Beoordeling: **Goed**

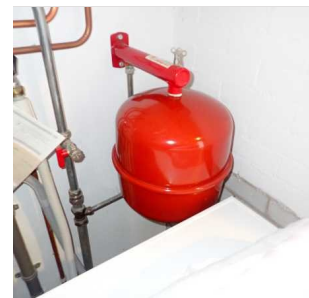
Voor zover visueel waarneembaar zijn er tijdens de keuring geen afwijkingen aan het expansievat geconstateerd. Dit onderdeel / voorziening verkeert in goede conditie en kan functioneren.

Beoordeling: **Goed**

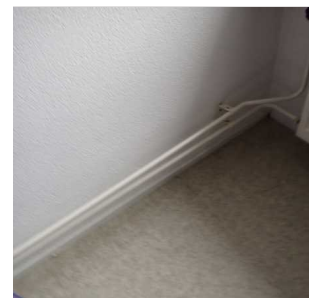
Voor zover visueel waarneembaar zijn er tijdens de keuring geen afwijkingen aan het leidingwerk geconstateerd. Dit onderdeel verkeert in goede conditie en kan functioneren. Het leidingwerk is voldoende gebeugeld. Let op dat dit bij eventuele aanpassingen van het systeem ook zo blijft.

Beoordeling: **Goed**

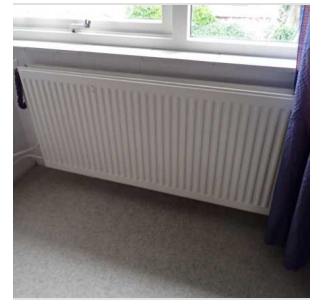
Voor zover visueel waarneembaar zijn er tijdens de keuring geen afwijkingen aan het systeem geconstateerd. Dit onderdeel / voorziening verkeert in goede conditie en kan functioneren.

Beoordeling: **Goed**

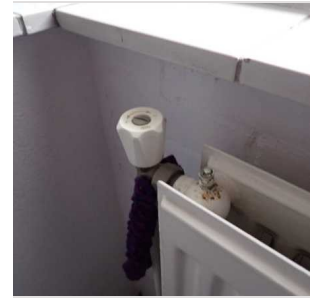
De afsluiters verkeren, voor zover deze zijn geïnspecteerd, in een voldoende conditie. Geen bijzonderheden aangetroffen.

Beoordeling: **Goed**

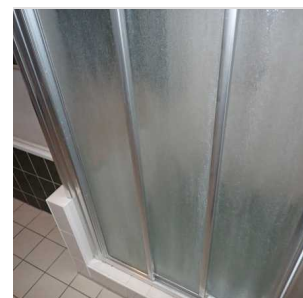
Voor zover visueel waarneembaar zijn er tijdens de keuring geen afwijkingen aan de douchecabine geconstateerd. Dit onderdeel / voorziening verkeert in goede conditie en kan functioneren

Beoordeling: **Goed**

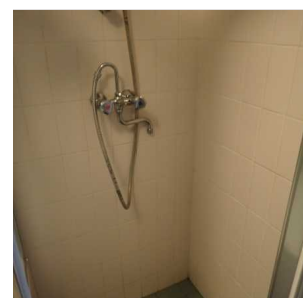
Deze is op enkele plaatsen gecontroleerd op bevestiging. De afwerking zit voldoende vast. De hechting is voldoende.

Beoordeling: **Goed**

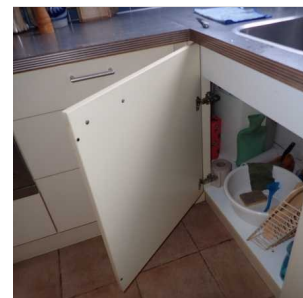
Het hang- en sluitwerk van de keukenkastdeuren verkeert in een voldoende conditie. Het geheel kan goed functioneren. Er zijn geen gebreken.

Beoordeling: **Goed**

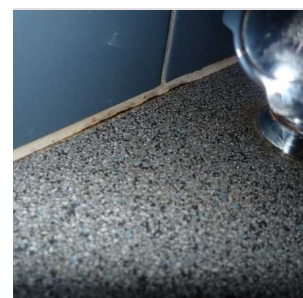
Beoordeling: **Voldoende**

1 - 5 jaar: € 65

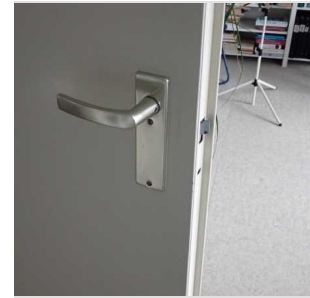
Het hang- en sluitwerk functioneert voldoende. Regulier onderhoud dient op termijn te worden uitgevoerd.

Beoordeling: **Goed**

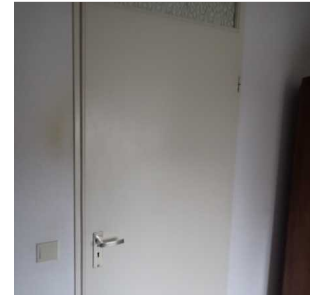
De binnenkozijnen, ramen, deuren en het schilderwerk verkeren in een voldoende conditie. Regulier onderhoud aan schilderwerk dient op termijn te worden uitgevoerd.

Beoordeling: **Goed**

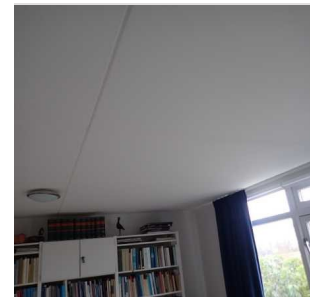
Voor zover visueel waarneembaar zijn er tijdens de keuring geen afwijkingen aan de plafonds geconstateerd. Dit onderdeel / voorziening verkeert in goede conditie en kan functioneren.

Beoordeling: **Goed**

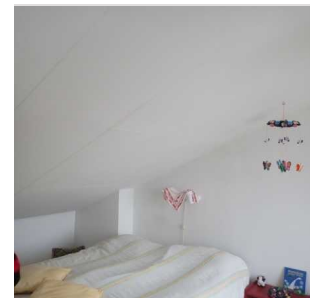
Voor zover visueel waarneembaar zijn er tijdens de keuring geen afwijkingen aan de plafonds geconstateerd. Dit onderdeel / voorziening verkeert in goede conditie en kan functioneren.

Beoordeling: **Goed**

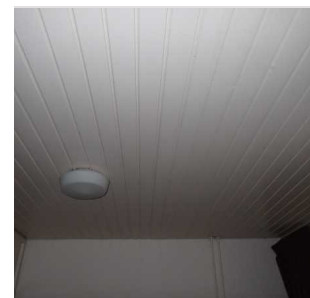
Voor zover visueel waarneembaar zijn er tijdens de keuring geen afwijkingen aan de plafonds geconstateerd. Dit onderdeel / voorziening verkeert in goede conditie en kan functioneren.

Beoordeling: **Goed**
