# Bouwkundig

## Rapport

van het bouwkundig onderzoek  
uitgevoerd aan:

**Roodenburgerstraat 41  
2313 HJ Leiden**

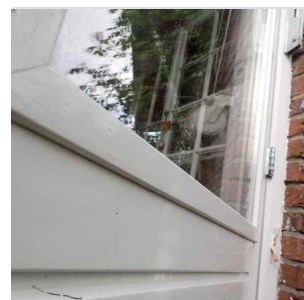
Bij dubbele beglazing dient, conform het huidige bouwbesluit, de onderste glaslat in de sponning te kunnen ventileren. Bij handhaving van de huidige situatie is er een verhoogd risico op houtrot in het kozijn of raamsponning. Bij oude beglazing is de sponning meestal volledig afgekit. Het aanbrengen van een dergelijke lat heeft dan geen nut. Dit is echter pas zichtbaar na verwijdering van de glaslaten.

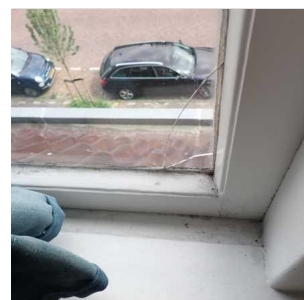
##### Breuk in beglazing

Beoordeling: **Onvoldoende**

direct (3 - 12 mnd): € 130

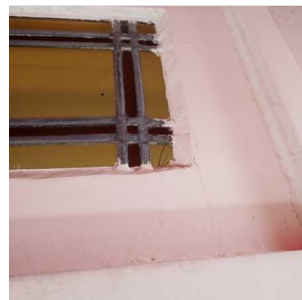
#### Breuk in beglazing

Beoordeling: **Onvoldoende**

direct (3 - 12 mnd): € 120

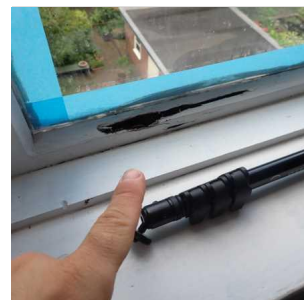
#### Houtrot

In dit onderdeel is houtrot aangetroffen. De exacte schade zal pas zichtbaar worden tijdens de noodzakelijk uit te voeren werkzaamheden. Om verdere schade te voorkomen dient onderhoud en herstel te worden uitgevoerd, waarbij de rotte delen dienen te worden vervangen.

Beoordeling: **Onvoldoende**

direct (3 - 12 mnd): € 720

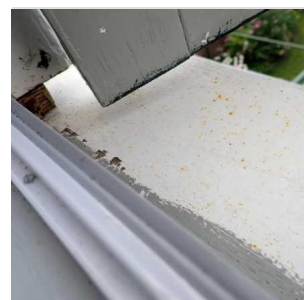
#### Houtrot herstel

Er is geconstateerd dat op diverse plaatsen houtrotvuller gebruikt is of houtrotreparaties zijn uitgevoerd. Het niet zichtbare hout is hierdoor mogelijk aangetast door houtrot. Op lange termijn (> 5 jaar) rekening houden met vervangen. Tot vervanging rekening houden met hogere onderhoudskosten. Voor het vervangen van onderdelen zijn geen kosten begroot.

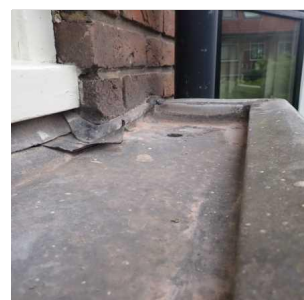
Het materiaal is gedateerd en/of economisch afgeschreven. Door de minder goede conditie van deze dakbedekking is er een verhoogd risico op lekkage en/of vervolgschade aan de dakconstructie mogelijk. Vervanging van de bedekking is op (korte)termijn noodzakelijk.

Beoordeling: **Voldoende**

1 - 5 jaar: € 330

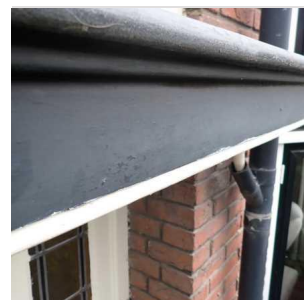
Het schilderwerk behoeft aandacht. Professioneel onderhoud dient te worden uitgevoerd. Met name de gevoelige delen, zoals liggende delen en verbindingen, extra behandelen. Voor zover noodzakelijk inspectie en herstel van gebreken uitvoeren aan zwakke plekken.

Beoordeling: **Voldoende**

1 - 5 jaar: € 285

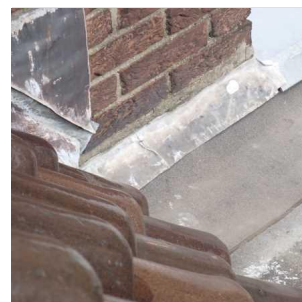
### Beoordeling van het zinkwerk

Beoordeling: **Onvoldoende**

direct (3 - 12 mnd): € 90

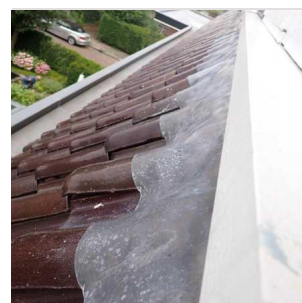
#### Té lange stroken lood

Beoordeling: **Voldoende**

1 - 5 jaar: € 105

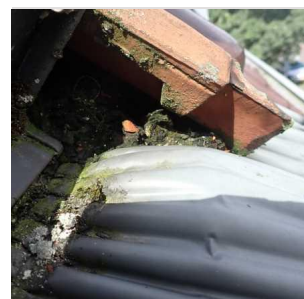
### Conditie zinkwerk

Beoordeling: **Onvoldoende**

direct (3 - 12 mnd): € 45

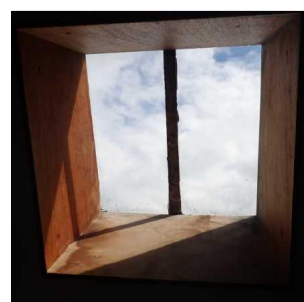
### Gedateerd

Beoordeling: **Voldoende**

1 - 5 jaar: € 420

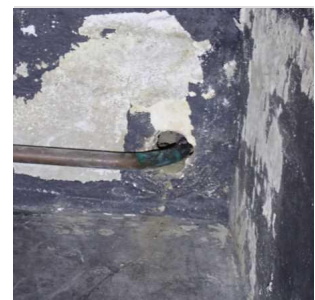
### Oxidatie

Oxidatie is een verslechtering van een materiaal door reactie met de omgeving. Het metaal van de leidingen en koppelingen worden aangetast indien fysische en chemische reacties aanwezig zijn. Leidingwerk kan hierdoor groen uitslaan. Het isoleren van het leidingwerk zou een afdoende preventieve maatregel kunnen zijn.

Beoordeling: **Voldoende**

1 - 5 jaar: € 120

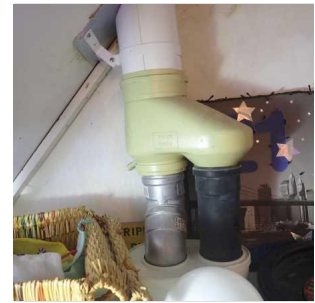
Er zijn geen gebreken aan de bevestiging van de rookgasafvoer. De rookgasafvoer verkeert in goede conditie en kan functioneren.

Beoordeling: **Goed**

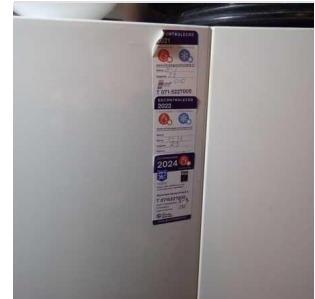
Er is voldoende onderhoud uitgevoerd. Deze CV ketel is aantoonbaar gekeurd, conform de Gasketelwet. Dit bevordert de technische levensduur van het systeem en heeft een positief effect op het energieverbruik. Periodiek dient onderhoud uitgevoerd te worden. De keuringssticker is aanwezig.

Beoordeling: **Goed**

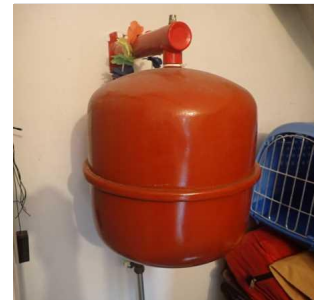
Voor zover visueel waarneembaar zijn er tijdens de keuring geen afwijkingen aan het expansievat geconstateerd. Dit onderdeel / voorziening verkeert in goede conditie en kan functioneren.

Beoordeling: **Goed**

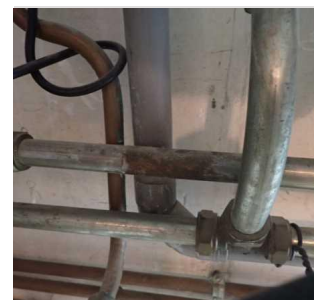
### Roest/oxidatie

Beoordeling: **Voldoende**

1 - 5 jaar: € 260

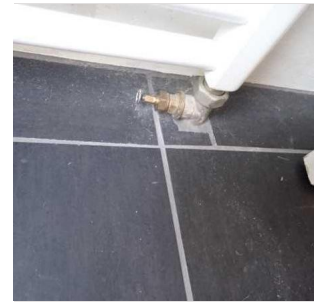
Eén of meerdere afsluiters zijn defect of geheel niet aanwezig. Deze dienen te worden hersteld of vervangen.

Beoordeling: **Voldoende**

1 - 5 jaar: € 90

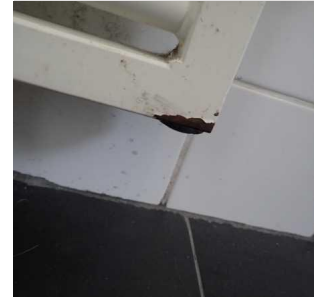
De radiator, een onderdeel van het systeem, is aangetast door roestvorming. Om doorroesten te voorkomen adviseren wij u de roest te verwijderen, het materiaal goed blank te schuren en het met de juiste middelen te voorzien van primer en aflak.

Beoordeling: **Voldoende**

1 - 5 jaar: € 90

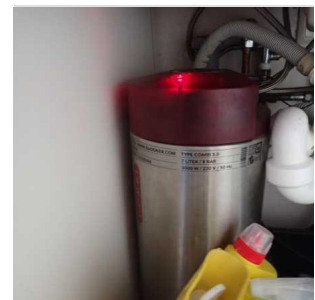
Voor zover visueel waarneembaar zijn er tijdens de keuring geen afwijkingen aan dit onderdeel geconstateerd. Dit onderdeel / voorziening verkeert in goede conditie en kan functioneren.

Beoordeling: **Goed**

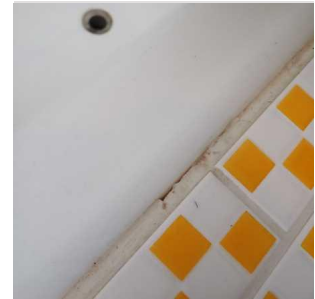
### 1e Verdieping

Het aanwezige kitwerk verkeert niet in een goede conditie. Deze situatie kan, afhankelijk van het gebruik, een lekkage veroorzaken. Onderhoud en herstel dient te worden uitgevoerd.

Beoordeling: **Onvoldoende**

direct (3 - 12 mnd): € 130

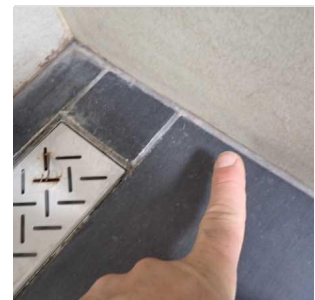
### 2e Verdieping

Beoordeling: **Onvoldoende**

direct (3 - 12 mnd): € 195

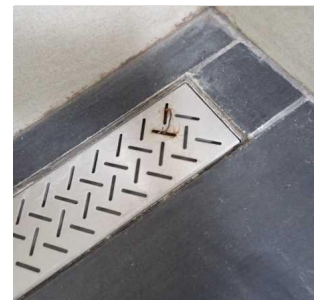
### 2e Verdieping

Het aanwezige kitwerk verkeert niet in een goede conditie. Deze situatie kan, afhankelijk van het gebruik, een lekkage veroorzaken. Onderhoud en herstel dient te worden uitgevoerd.

Beoordeling: **Onvoldoende**

direct (3 - 12 mnd): € 130

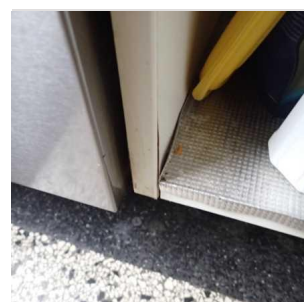
### Begane grond

Er is beginnend (hout)rot aan het keukenblok aanwezig. De oorzaak hiervan is een overdreven of langdurige vochtbelasting. Indien met beleid wordt omgegaan met de materialen, kan de technische levensduur worden verlengd. Beter is het om het onderdeel te vervangen.

Beoordeling: **Onvoldoende**

direct (3 - 12 mnd): € 220

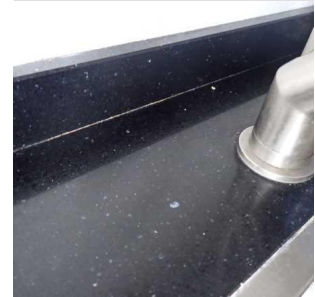
### Begane grond

De kitafwerkingen m.b.t. de wasbak en/of het werkblad dienen naadloos op elkaar en op de wanden aan te sluiten en/of in elk geval dient de aansluiting tussen deze elementen waterdicht te zijn. In dit geval zijn er gebreken. Die dienen te worden hersteld. Herstel is eenvoudig mogelijk door de aansluitingen daar waar nodig te voorzien van nieuw kitwerk e.d.

Beoordeling: **Voldoende**

1 - 5 jaar: € 210

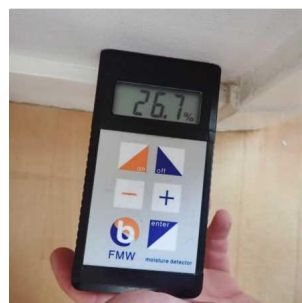
#### Doorslaand vocht in wand

Er is een vochtmeting uitgevoerd in de wand(en). De uitgevoerde vochtmeting is indicatief en steekproefsgewijs aan de oppervlakte uitgevoerd. De uitkomst is te hoog. Dit kan schadelijk zijn voor de gezondheid. Het doorslaande vocht kan op verschillende manieren worden bestreden, zoals door het herstellen van het voegwerk, het hydrofoberen van de gevels. Het verwijderen van het vuil uit de spouw en/of het herstellen van de overige, eerdere genoemde gebreken aan gevelwerken e.d.

Beoordeling: **Onvoldoende**

direct (3 - 12 mnd): € 220

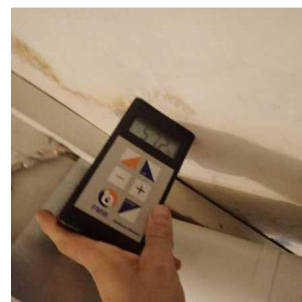
Er is vocht aanwezig in de wanden op de zolder. Het vocht kan wellicht op verschillende manieren (preventief) worden bestreden. Om te komen tot een totaal herstelplan is vervolg inspectie (indien aanbevolen) aan de bovengelegen schoorsteen noodzakelijk. Het oplossen van dergelijke problemen kan kostbaar zijn. Laat u hierover goed informeren. De kosten van een nader onderzoek zijn afhankelijk van het soort onderzoek.

Beoordeling: **Onvoldoende**

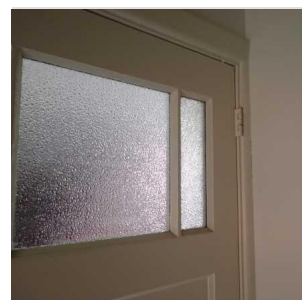
Het hang- en sluitwerk functioneert voldoende. Regulier onderhoud dient op termijn te worden uitgevoerd.

Beoordeling: **Goed**

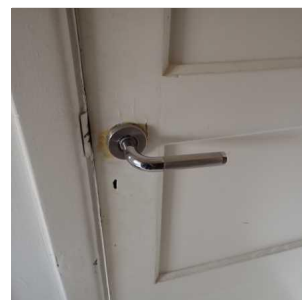
#### Schilderwerk van kozijnen

De binnenkozijnen, ramen, deuren en het schilderwerk verkeren in een voldoende conditie. Regulier onderhoud aan schilderwerk dient op termijn te worden uitgevoerd.

Beoordeling: **Goed**

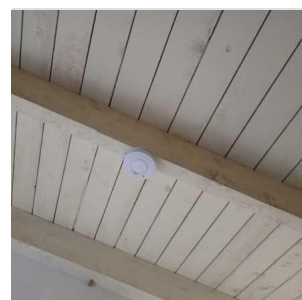
### Interieur algemeen - Hout

Voor zover visueel waarneembaar zijn er tijdens de keuring geen afwijkingen aan de plafonds geconstateerd. Dit onderdeel / voorziening verkeert in goede conditie en kan functioneren.

Beoordeling: **Goed**

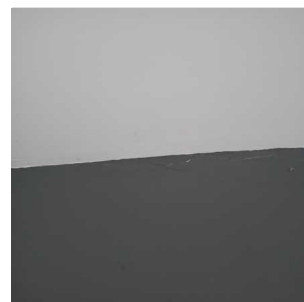
#### De conditie van de plafonds

Voor zover visueel waarneembaar zijn er tijdens de keuring geen afwijkingen aan de plafonds geconstateerd. Dit onderdeel / voorziening verkeert in goede conditie en kan functioneren.

Beoordeling: **Goed**

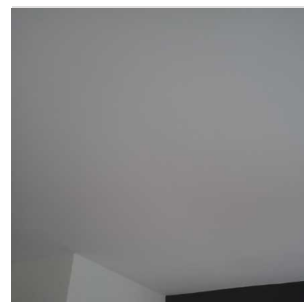
#### De conditie van het stucwerk

Het stucwerk in het object is gedateerd. Aangenomen mag worden dat er scheurvorming en losse plekken aanwezig zijn in deze afwerking die visueel niet waarneembaar zijn. Bij plafonds hangt ouder stucwerk soms nog aan een rieten onderconstructie. De binddraadjes van dit riet aan het onderliggende rachelwerk roesten en verliezen hun functie, waardoor er meestal gebreken ontstaan.

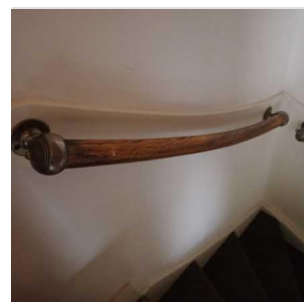
De balustrade / trapleuning is gecontroleerd op stabiliteit en veiligheid. Hieraan zijn geen gebreken geconstateerd. Het geheel kan goed en veilig functioneren.

Beoordeling: **Goed**

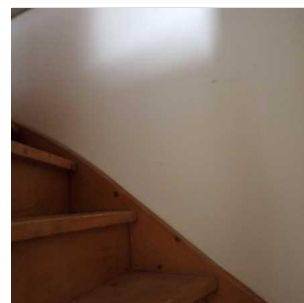
#### Balustrade/trapleuning

Beoordeling: **Onvoldoende**

direct (3 - 12 mnd): € 675

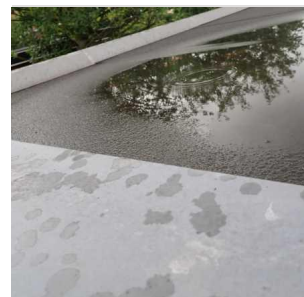
Het dakvlak van het bijgebouw, de afwerkingen inclusief de bedekking zijn geïnspecteerd. Hierbij zijn geen gebreken opgemerkt. Het geheel verkeert in een voldoende conditie.

Beoordeling: **Goed**

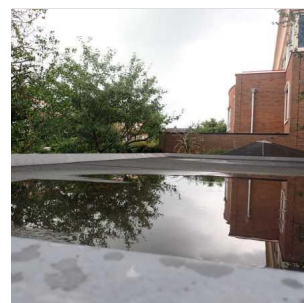
##### Afschot

Het afschot van het platte dak is niet goed. Zodra op enig moment de bedekking vervangen gaat worden, adviseren wij u direct afschotcorrectie toe te passen. Dit kan door middel van het aanbrengen van bijvoorbeeld isolatiemateriaal.

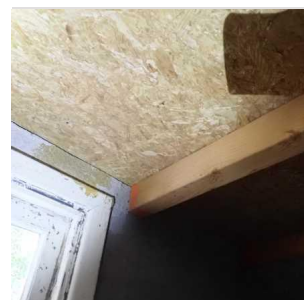
#### Bijgebouw - Hout (dakbeschot)

Het dakbeschot verkeert in een goede conditie. Er zijn geen gebreken opgemerkt. Het dakbeschot is slechts deels en zeer plaatselijk geïnspecteerd. Het is vanzelf onmogelijk om het hele dakvlak te inspecteren.

Beoordeling: **Goed**

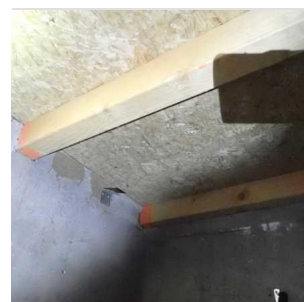
#### Bijgebouw - Hout

De dakconstructie is geïnspecteerd. Dit betreft een visuele inspectie. De constructie verkeert in een voldoende conditie. Er zijn, voor zover de inspectie aan dit element is uitgevoerd, geen zichtbare gebreken opgemerkt.

Beoordeling: **Goed**

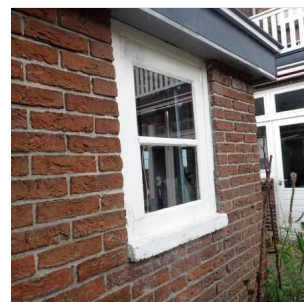
### Bijgebouw - Enkelglas

Voor zover visueel waarneembaar zijn er tijdens de keuring geen afwijkingen aan dit onderdeel geconstateerd. Dit onderdeel / voorziening verkeert in goede conditie en kan functioneren.

Beoordeling: **Goed**

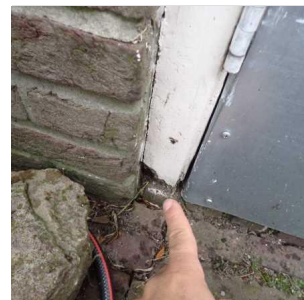
### Bijgebouw - Hout (kozijn)

Er zijn gebreken en/of houtrot aangetroffen. In dit geval dienen de gebreken en het zichtbare houtrot te worden hersteld. Indien nodig moeten de onderdelen of het gehele element vervangen worden, waarna het geheel kan worden afgewerkt met een verfsysteem conform het bestaande werk. Vooralsnog is uitgegaan van herstel. Het is goed mogelijk dat bij groot onderhoud (schilderwerk) meer houtrot na de verwijdering van de verf zichtbaar wordt of aanwezig is.

Beoordeling: **Onvoldoende**

direct (3 - 12 mnd): € 220

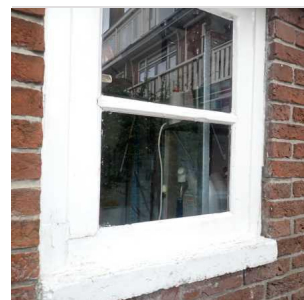
Het schilderwerk behoeft aandacht. Professioneel onderhoud dient te worden uitgevoerd. Met name de gevoelige delen, zoals liggende delen en verbindingen, extra behandelen. Voor zover noodzakelijk inspectie en herstel van gebreken uitvoeren aan zwakke plekken.

Beoordeling: **Voldoende**

1 - 5 jaar: € 380

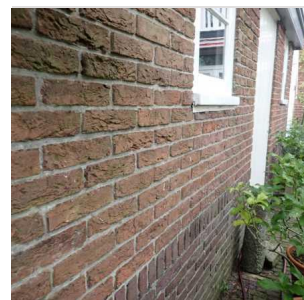
Voor zover visueel waarneembaar zijn er tijdens de keuring geen afwijkingen aan dit onderdeel geconstateerd. Dit onderdeel / voorziening verkeert in goede conditie en kan functioneren.

Beoordeling: **Goed**

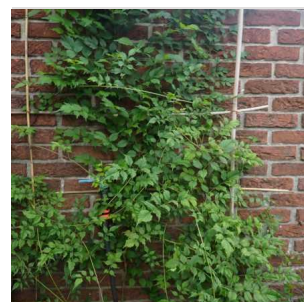
#### Begroeiing aanwezig

Verwijder elk voorjaar de begroeiing van de gevel tot minstens 50 cm onder de dakrand. Hierdoor wordt voorkomen dat deze begroeiing onder de daklijst groeit en schade veroorzaakt. Na het verwijderen van de begroeiing is er een risico dat er bouwkundige schade blijkt te zijn die tijdens de inspectie niet zichtbaar was. Overige vervuiling aan gevel zoals mosgroei en dergelijke ook reinigen of verwijderen. Gevelonderdelen achter begroeiingen of andere verhinderingen zijn niet geïnspecteerd.

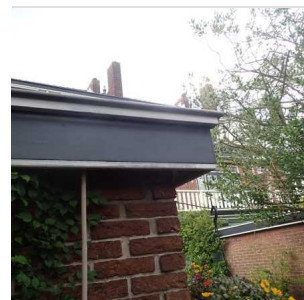
Het schilderwerk behoeft aandacht. Professioneel onderhoud dient te worden uitgevoerd. Met name de gevoelige delen, zoals liggende delen en verbindingen, extra behandelen. Voor zover noodzakelijk inspectie en herstel van gebreken uitvoeren aan zwakke plekken.

Beoordeling: **Voldoende**

1 - 5 jaar: € 190

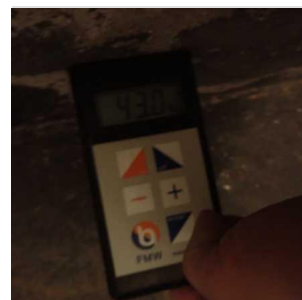
#### Vocht in wanden

Er is vocht aanwezig in de wanden. Het vocht kan wellicht op verschillende manieren (preventief) worden bestreden. Om te komen tot een totaal herstelplan is vervolg inspectie (indien aanbevolen) noodzakelijk. Het oplossen van dergelijke problemen kan kostbaar zijn. Laat u hierover goed informeren. De kosten van een nader onderzoek zijn afhankelijk van het soort onderzoek.

Beoordeling: **Onvoldoende**

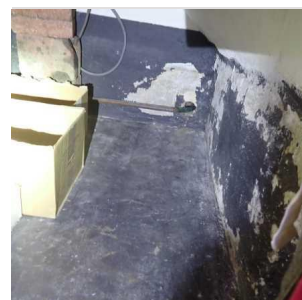
#### Conditie van de vloer

Voor zover visueel waarneembaar zijn er tijdens de keuring geen bouwkundige afwijkingen aan dit onderdeel geconstateerd. Dit onderdeel / voorziening verkeert in goede conditie en kan functioneren.

Beoordeling: **Goed**
