Bouwkundig Rapport

van het bouwkundig onderzoek
uitgevoerd aan:

Stieltjesstraat 20
2313 SK Leiden

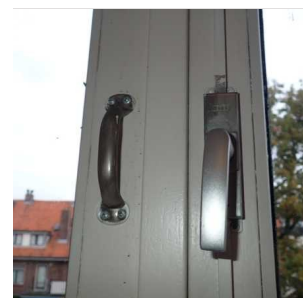
Het hang en sluitwerk is gecontroleerd. Het materiaal functioneert prima en is goed onderhouden. Regulier onderhoud dient jaarlijks uitgevoerd te worden.

Beoordeling: **Goed**

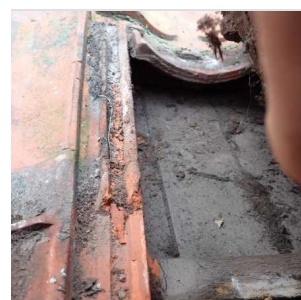
Het dakbeschot van het hoofddak verkeert in een toereikende conditie. Er zijn geen gebreken aan dit deel van het dak opgemerkt. Het dakbeschot is (voor zover dit waarneembaar was) deels en zeer plaatselijk geïnspecteerd. Het is in de meeste gevallen, i.v.m. de afwerkingen onmogelijk om het hele dakvlak te inspecteren.

Beoordeling: **Goed**

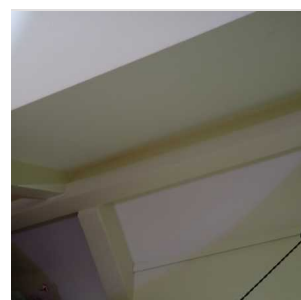
De dakconstructie is geïnspecteerd. Dit betreft een visuele inspectie. De constructie verkeert in een voldoende conditie. Er zijn, voor zover de inspectie aan dit element is uitgevoerd, geen zichtbare gebreken opgemerkt. Het is vanzelf onmogelijk om het hele dakvlak te inspecteren.

Beoordeling: **Goed**

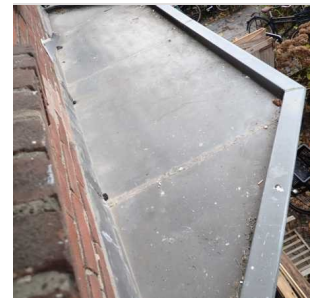
Het dakvlak, de afwerkingen inclusief de bedekking van de erker zijn geïnspecteerd. Hierbij zijn geen gebreken opgemerkt. Het geheel verkeert in een voldoende conditie.

Beoordeling: **Goed**

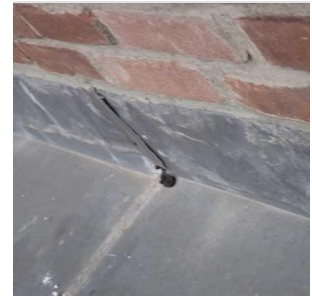
De afwerkingen, de waterkerende voorzieningen zijn geïnspecteerd. Hierbij zijn geen gebreken opgemerkt. Het geheel verkeert in een voldoende conditie.

Beoordeling: **Goed**

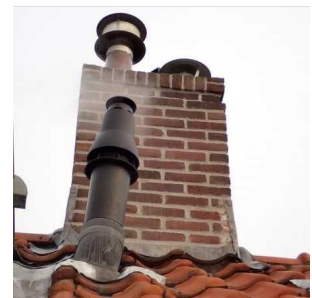
Voor zover visueel waarneembaar zijn er tijdens de keuring geen afwijkingen aan deze doorvoer geconstateerd. Deze doorvoer verkeert in goede conditie en kan functioneren. Het model van de dakdoorvoer en daarmee de aansluitingen met het dak zijn voldoende op elkaar afgestemd, de aansluitingen tussen doorvoer en dakbedekking is voldoende.

Beoordeling: **Goed**

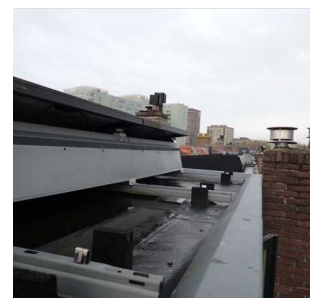
De dakbedekking van het dak en de randafwerking verkeren in een voldoende conditie. Het geheel is uitsluitend visueel geïnspecteerd. Hierbij zijn geen gebreken opgemerkt. Advies: regelmatig vuil en blad verwijderen. Tevens jaarlijks inspectie op gebreken uitvoeren.

Beoordeling: **Goed**

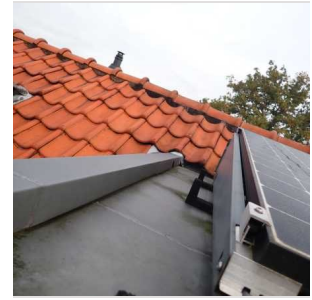
De dakbedekking van het dak en de randafwerking verkeren in een voldoende conditie. Het geheel is uitsluitend visueel geïnspecteerd. Hierbij zijn geen gebreken opgemerkt. Advies: regelmatig vuil en blad verwijderen. Tevens jaarlijks inspectie op gebreken uitvoeren.

Beoordeling: **Goed**

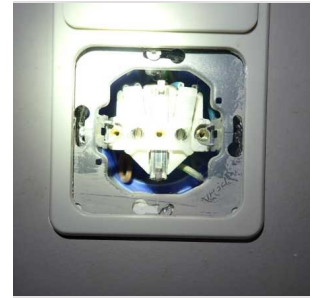
Voor zover visueel waarneembaar zijn er tijdens de keuring geen afwijkingen aan het systeem geconstateerd. De wandcontactdozen en het schakelmateriaal verkeren in een goede conditie.

Beoordeling: **Goed**

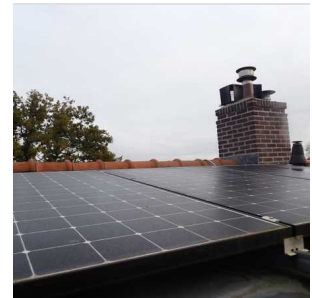
Voor zover visueel waarneembaar zijn er tijdens de keuring geen afwijkingen aan de zonnepanelen geconstateerd. Er is geen controle op het functioneren uitgevoerd.

Beoordeling: **Goed**

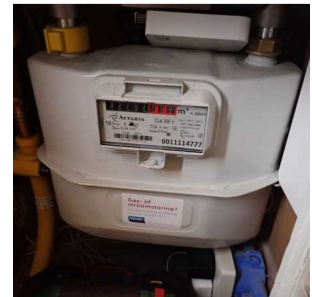
Er zijn geen gebreken aan het gassysteem aangetroffen. De beoordeling is beperkt, maar wordt, voor zover zichtbaar, zo zorgvuldig mogelijk uitgevoerd. De gasinstallatie wordt visueel geïnspecteerd en dus niet gekeurd.

Beoordeling: **Goed**

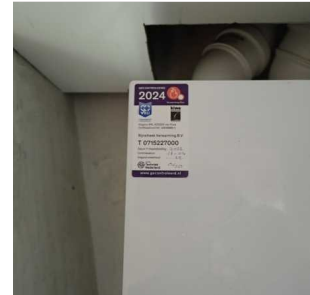
Er is voldoende onderhoud uitgevoerd. Deze CV ketel is aantoonbaar gekeurd, conform de Gasketelwet. Dit bevordert de technische levensduur van het systeem en heeft een positief effect op het energieverbruik. Periodiek dient onderhoud uitgevoerd te worden. De keuringssticker is aanwezig.

Beoordeling: **Goed**

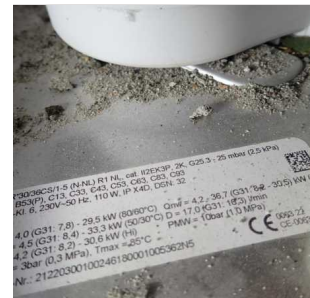
De warmteopwekker is ca. 2 jaar en heeft zijn technische levensduur (van ca. 15 jaar) nog niet bereikt. Deze kan met regulier onderhoud nog wel even mee.

Beoordeling: **Goed**

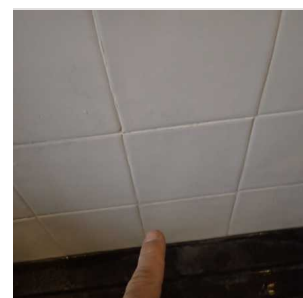
Bij het bekloppen van het tegelwerk is een "hol" geluid waarneembaar. Over het algemeen betekent dit dat er een holle ruimte achter het tegelwerk aanwezig is. In elk geval is op die plaatsen de hechting met de ondergrond niet optimaal. Vooralsnog kan wat ons betreft de huidige situatie gehandhaafd blijven.

Ter info

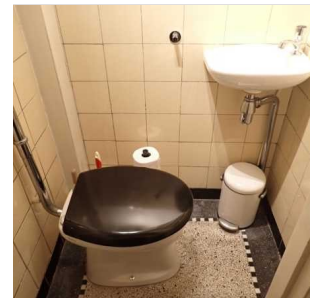
Voor zover visueel waarneembaar zijn er tijdens de keuring geen afwijkingen aan de wasbak geconstateerd. Dit onderdeel / voorziening verkeert in goede conditie en kan functioneren

Beoordeling: **Goed**

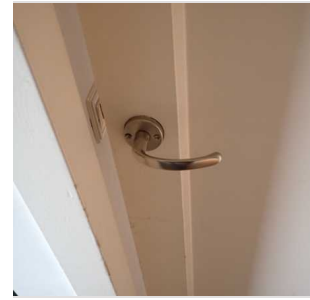
Het hang- en sluitwerk functioneert voldoende. Regulier onderhoud dient op termijn te worden uitgevoerd.

Beoordeling: **Goed**

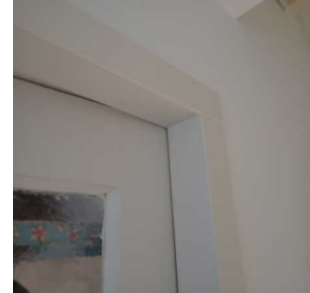
Schilderwerk van kozijnen

De binnenkozijnen, ramen, deuren en het schilderwerk verkeren in een voldoende conditie. Regulier onderhoud aan schilderwerk dient op termijn te worden uitgevoerd.

Beoordeling: **Goed**

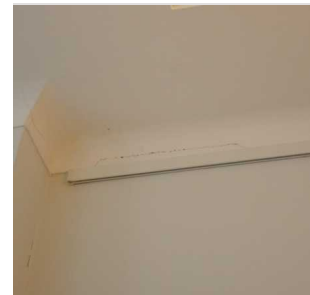
Scheurvorming

Incidenteel is scheurvorming in het plafond aanwezig. Dit kan het gevolg zijn van velerlei oorzaken, zoals thermische werking, ouderdom, gebruik van verkeerde materialen of hechtmiddelen. De gebreken kunnen esthetisch worden hersteld.

Beoordeling: **Voldoende**

Indien herstel wordt uitgevoerd, adviseren we de scheuren breder en dieper te maken. Het aanbrengen van een strook gaas voordat nieuw stucwerk wordt aangebracht, is wel aan te raden. Hierna kan het geheel worden hersteld en afgewerkt conform het bestaande werk.

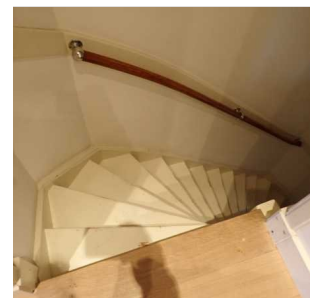
Trappen - Trappen en leuning

Voor zover visueel waarneembaar zijn er tijdens de keuring geen afwijkingen aan de trappen en leuning geconstateerd. Dit onderdeel / voorziening verkeert in goede conditie en kan functioneren.

Beoordeling: **Goed**

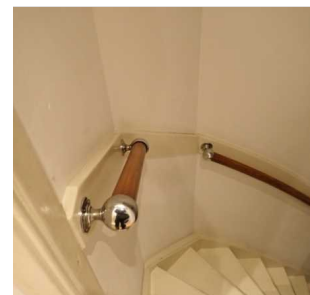
Balustrade / trapleuning

De balustrade / trapleuning is gecontroleerd op stabiliteit en veiligheid. Hieraan zijn geen gebreken geconstateerd. Het geheel kan goed en veilig functioneren.

Beoordeling: **Goed**

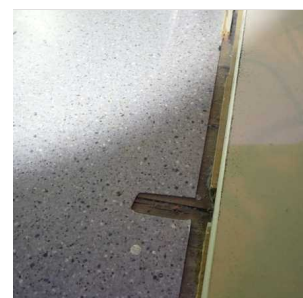
De vloer is, voor zover dat visueel waarneembaar is, voldoende vlak en stabiel. Er zijn vanaf de bovenzijde geen bijzonderheden aan de vloer aangetroffen. Deze beoordeling is op basis van een visuele inspectie. Er zijn geen metingen met een waterpas verricht.

Beoordeling: **Goed**
