Bouwkundig

Rapport

**Roucoopark 27
2251 AX Voorschoten**

Op 26 april 2024 heb ik een bouwkundig onderzoek uitgevoerd aan de Roucooppark 27. Dat heb ik met veel genoegen en naar beste kunnen en weten gedaan. De resultaten van mijn bevindingen en adviezen vindt u terug in dit volledige bouwkundige rapport. Deze voldoet aan de NTA 8060:2021. Dit is de norm die een eenduidige methodiek beschrijft om de bouwkundige staat vast te leggen.

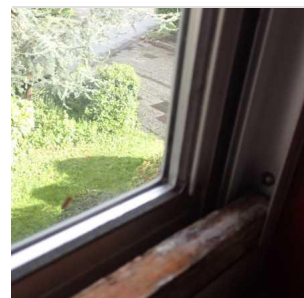
De kozijnen verkeren in voldoende conditie. Wel dient regulier onderhoud te worden uitgevoerd en het eventueel geadviseerd herstel dient te worden uitgevoerd. Er is op basis van een steekproef vastgesteld dat de draaiende delen voldoende kunnen functioneren. De bewegende onderdelen dienen periodiek te worden onderhouden en schoongehouden.

Beoordeling: **Goed**

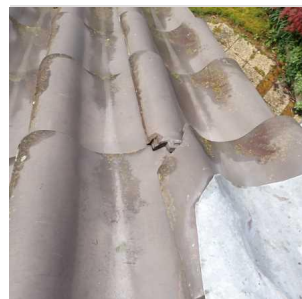
Ten tijde van het onderzoek zijn er gebreken aan het dakvlak aangetroffen. De algehele technische staat is voldoende. Er dient echter wel deels herstel of vervanging te worden uitgevoerd. Tevens dient regulier onderhoud (zoals reinigen) uitgevoerd te worden.

Beoordeling: **Onvoldoende**

direct (3 - 12 mnd): € 180

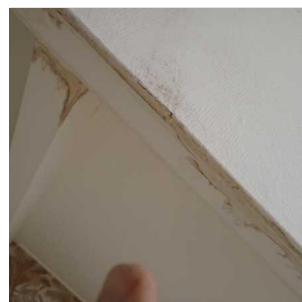
Actieve lekkage aangetroffen

Er is een actieve lekkage zichtbaar aan de binnenkant van de dakkapel. Het lijkt bij de uitloop te zitten. Direct herstel van de oorzaak is noodzakelijk. Bij de opgenomen kosten is rekening gehouden dat e.e.a. door middel van reparatie kan worden hersteld. Er is altijd een risico dat bij herstel blijkt dat andere gebreken zichtbaar worden, waardoor vervanging of herstel met hogere kosten alsnog uitgevoerd dient te worden.

Beoordeling: **Slecht**

direct (0 - 2 mnd): € 150

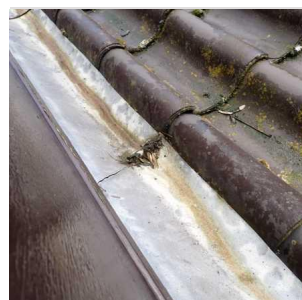
Scheuren in het materiaal

Beoordeling: **Onvoldoende**

direct (3 - 12 mnd): € 180

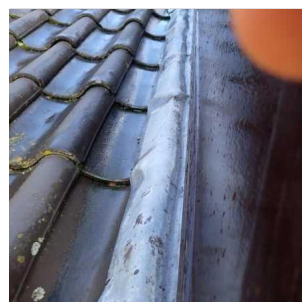
Té lange stroken lood

Beoordeling: **Onvoldoende**

direct (3 - 12 mnd): € 70

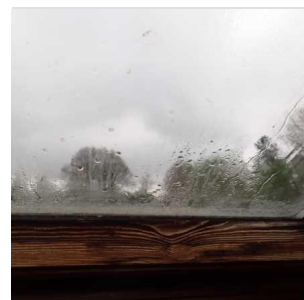
Beoordeling: **Voldoende**

1 - 5 jaar: € 220

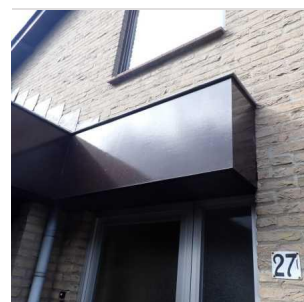
Beoordeling: **Voldoende**

1 - 5 jaar: € 360

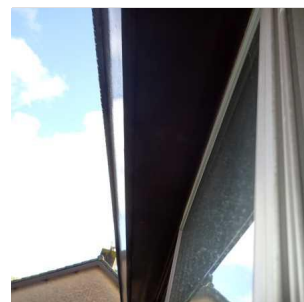
Beoordeling: **Onvoldoende**

direct (3 - 12 mnd): € 360

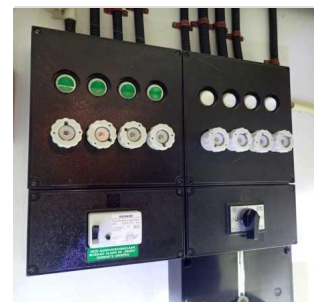
Beoordeling: **Voldoende**

1 - 5 jaar: € 1.200

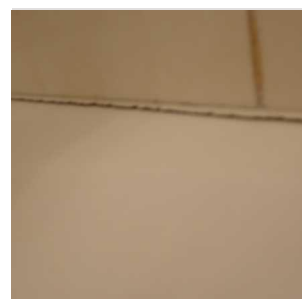
Beoordeling: **Onvoldoende**

direct (3 - 12 mnd): € 195

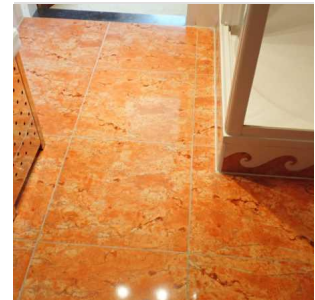
Voor zover visueel waarneembaar zijn er tijdens de keuring geen afwijkingen aan de vloer en afwerking geconstateerd. Dit onderdeel / voorziening verkeert in goede conditie en kan functioneren

Beoordeling: **Goed**

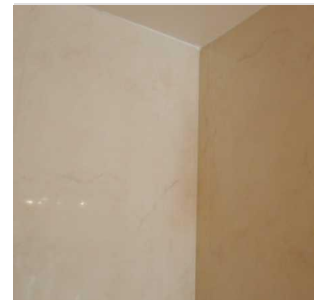
Badkamer - Wanden

Voor zover visueel waarneembaar zijn er tijdens de keuring geen afwijkingen aan de wanden en afwerking geconstateerd. Dit onderdeel / voorziening verkeert in goede conditie en kan functioneren

Beoordeling: **Goed**

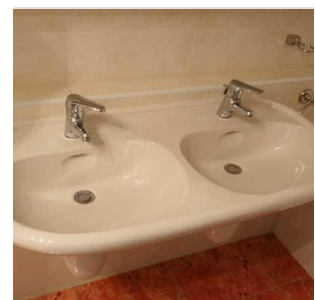
Voor zover visueel waarneembaar zijn er tijdens de keuring geen afwijkingen aan de wasbak geconstateerd. Dit onderdeel / voorziening verkeert in goede conditie en kan functioneren.

Beoordeling: **Goed**

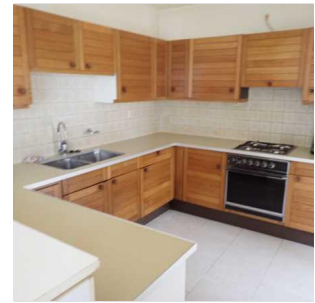
Keuken - Keukenblok

Het hang- en sluitwerk van de keukenkastdeuren verkeert in een voldoende conditie. Het geheel kan goed functioneren. Er zijn geen gebreken.

Beoordeling: **Goed**

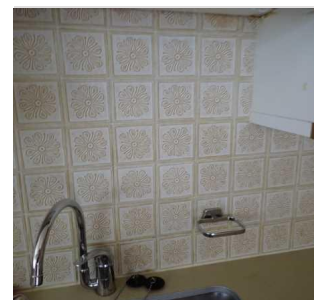
Keuken - Wand

Voor zover visueel waarneembaar zijn er tijdens de keuring geen afwijkingen aan dit onderdeel geconstateerd. Dit onderdeel / voorziening verkeert in goede conditie en kan functioneren

Beoordeling: **Goed**

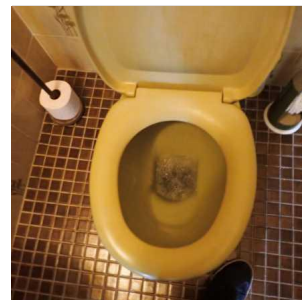
1e Verdieping

De doorspoeling van het toilet

Tijdens de controle aan het toilet is mede gecontroleerd of het water vlot wegspoelt en niet 'blijft hangen'. Eventuele vertragingen in het afvoeren van dit afvalwater kunnen een indicatie zijn dat er (beginnende) rioolproblemen zijn. In dit geval is er bij deze controle geen probleem opgemerkt. De doorspoeling verloopt vlot en 'soepel'.

Beoordeling: **Goed**

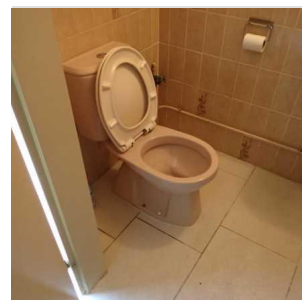
Toilet - Toiletpot

Voor zover visueel waarneembaar zijn er tijdens de keuring geen afwijkingen aan de toiletpot geconstateerd. Dit onderdeel / voorziening verkeert in goede conditie en kan functioneren

Beoordeling: **Goed**

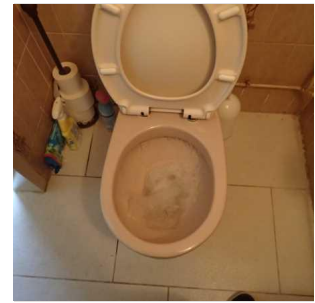
Begane grond

De doorspoeling van het toilet

Tijdens de controle aan het toilet is mede gecontroleerd of het water vlot wegspoelt en niet 'blijft hangen'. Eventuele vertragingen in het afvoeren van dit afvalwater kunnen een indicatie zijn dat er (beginnende) rioolproblemen zijn. In dit geval is er bij deze controle geen probleem opgemerkt. De doorspoeling verloopt vlot en 'soepel'.

Beoordeling: **Goed**

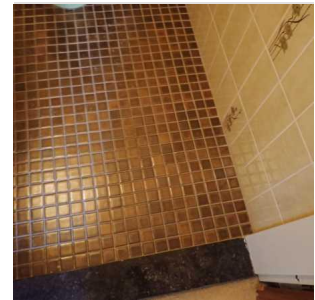
Toilet - Vloer

Voor zover visueel waarneembaar zijn er tijdens de keuring geen afwijkingen aan de vloer en de afwerking geconstateerd. Dit onderdeel / voorziening verkeert in goede conditie en kan functioneren.

Beoordeling: **Goed**

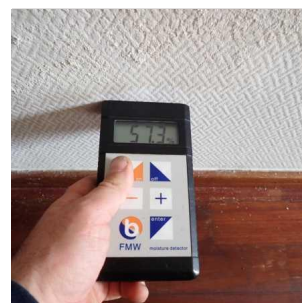
Vocht in wanden

Er is vocht aanwezig in verschillende wanden in de hal en woonkamer. Het vocht kan wellicht op verschillende manieren (preventief) worden bestreden. Om te komen tot een totaal herstelplan is vervolg inspectie (indien aanbevolen) noodzakelijk. Het oplossen van dergelijke problemen kan kostbaar zijn. Laat u hierover goed informeren. De kosten van een nader onderzoek zijn afhankelijk van het soort onderzoek.

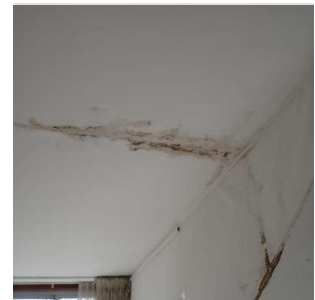
Interieur algemeen - Stucwerk

Oude sporen van lekkage

Er zijn oude lekkage plekken waarneembaar. Esthetisch herstel conform de bestaande afwerking kan worden uitgevoerd. Oude of actieve lekkages kunnen de oorzaak zijn van tijdens de inspectie onzichtbare aantasting van het materiaal. Bij oude sporen van lekkage kan er reeds schade aanwezig zijn.

Sporen van een oude lekkage kunnen uiteraard esthetisch hersteld worden. In het geval van schilderwerken wijzen wij u erop dat het werk eerst door middel van een verfsysteem "geïsoleerd" moet worden. Sporen van oude lekkageplekken blijven zelfs door nieuw schilderwerk zichtbaar indien de voorbehandeling niet correct wordt uitgevoerd.

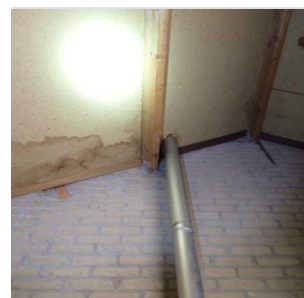
Niet actieve vochtplekken

Uit meting blijkt dat in dit onderdeel sporen van een oude lekkage zijn aangetroffen. De aangetroffen lekkage kan reeds schade hebben veroorzaakt die ten tijde van de visuele inspectie niet zichtbaar was.

Beoordeling: **Voldoende**

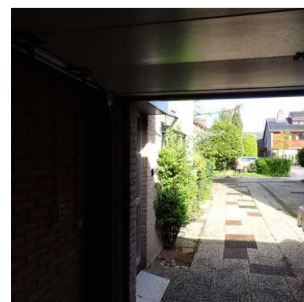
Garagedeur

Functioneren van garagedeur

De garagedeur kan voldoende functioneren. Regulier onderhoud dient wel te worden uitgevoerd, zoals het 'smeren' van bewegende onderdelen.

Beoordeling: **Goed**

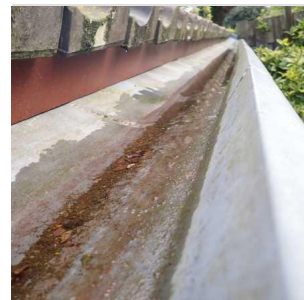
Zinkwerk

Afschot van de goot

Het afschot van de goot is onvoldoende. Water blijft in de goot staan. De goot kan bij hevige regenval overlopen aan de zijde waar het afschot foutief is. In dit geval is het regelmatig onderhouden c.q. reinigen van de goot nog belangrijker. Vooralsnog gaan we ervan uit dat de huidige situatie niet goed is, maar wel gehandhaafd kan blijven in combinatie met regelmatig onderhoud. Zodra de goten op enig moment vervangen gaan worden, dient het afschot uiteraard te worden gecorrigeerd.
