Bouwkundig Rapport

van het bouwkundig onderzoek
uitgevoerd aan:

**De Goejestraat 45
2313 NV Leiden**

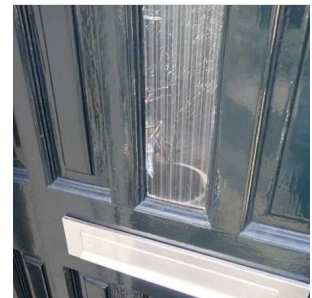
De aanwezige beglazing is gecontroleerd op lekkage en breuk, dit is niet opgemerkt. De beglazing verkeert in een goede conditie, er zijn geen gebreken opgemerkt. Het geheel kan functioneren.

Beoordeling: **Goed**

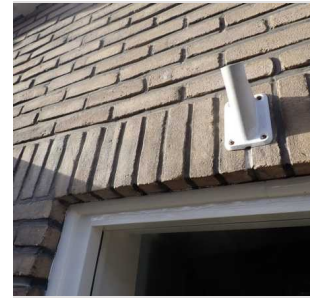
Voor zover visueel waarneembaar zijn er tijdens de keuring geen afwijkingen aan dit constructieve onderdeel geconstateerd. Dit element verkeert in goede conditie kan functioneren.

Beoordeling: **Goed**

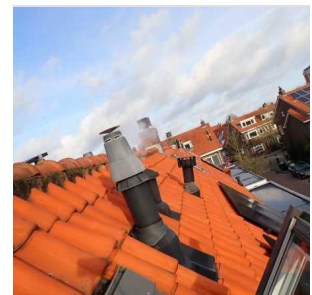
Voor zover visueel waarneembaar zijn er tijdens de keuring geen afwijkingen aan deze doorvoer geconstateerd. Deze doorvoer verkeert in goede conditie en kan functioneren. Het model van de dakdoorvoer en daarmee de aansluitingen met het dak zijn voldoende op elkaar afgestemd, de aansluitingen tussen doorvoer en dakbedekking is voldoende.

Beoordeling: **Goed**

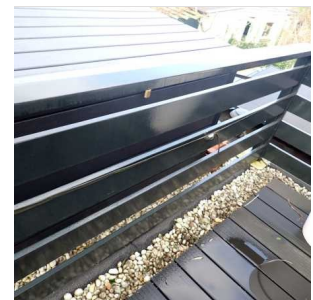
Voor zover visueel waarneembaar zijn er tijdens de keuring geen afwijkingen aan dit onderdeel van het dakterras geconstateerd. Dit onderdeel / voorziening verkeert in goede conditie en kan functioneren.

Beoordeling: **Goed**

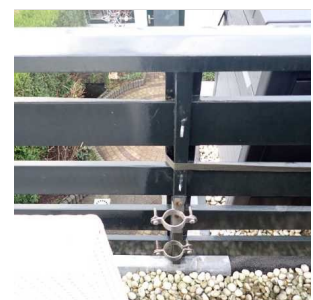
De bevestiging van de balustrade verkeert in een goede conditie. Jaarlijks een visueel onderzoek uitvoeren en eventueel ontstane gebreken direct herstellen.

Beoordeling: **Goed**

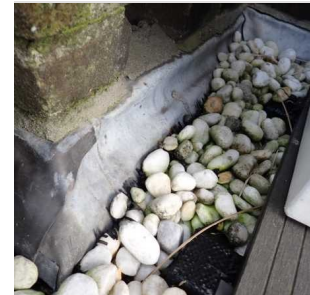
De afwerkingen, de waterkerende voorzieningen zijn geïnspecteerd. Hierbij zijn geen gebreken opgemerkt. Het geheel verkeert in een voldoende conditie.

Beoordeling: **Goed**

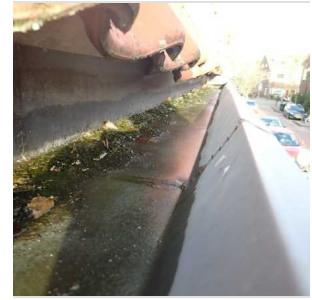
Voor zover visueel waarneembaar zijn er tijdens de inspectie geen afwijkingen aan dit onderdeel geconstateerd. Dit onderdeel / deze voorziening verkeert in goede conditie en kan functioneren. Het afschot van de goot is voldoende. In dit geval is het regelmatig onderhouden c.q. reinigen van de goot wel van belang.

Beoordeling: **Goed**

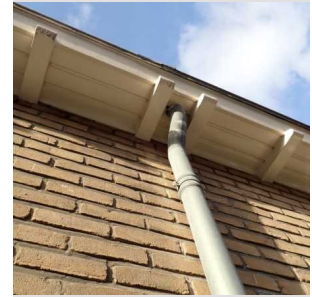
Voor zover visueel waarneembaar zijn er tijdens de keuring geen afwijkingen aan dit onderdeel geconstateerd. De hemelwaterafvoeren verkeren in een goede / voldoende conditie. De bevestigingen en de afwatering is voldoende. Het geheel kan functioneren als bedoeld.

Beoordeling: **Goed**

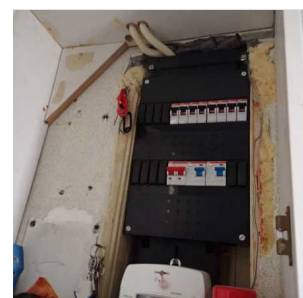
Voor zover visueel waarneembaar zijn er tijdens de keuring geen afwijkingen aan de groepenkast geconstateerd. Dit onderdeel / voorziening verkeert in goede conditie en kan functioneren.

Beoordeling: **Goed**

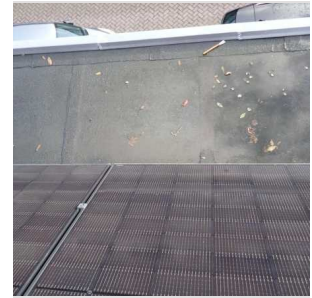
Voor zover visueel waarneembaar zijn er tijdens de keuring geen afwijkingen aan de zonnepanelen geconstateerd. Er is geen controle op het functioneren uitgevoerd.

Beoordeling: **Goed**

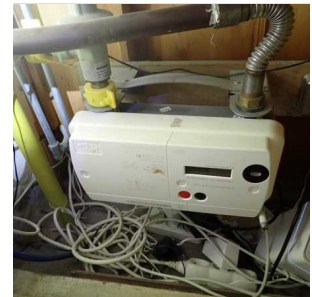
Er zijn geen gebreken aan het gassysteem aangetroffen. De beoordeling is beperkt, maar wordt, voor zover zichtbaar, zo zorgvuldig mogelijk uitgevoerd. De gasinstallatie wordt visueel geïnspecteerd en dus niet gekeurd.

Beoordeling: **Goed**

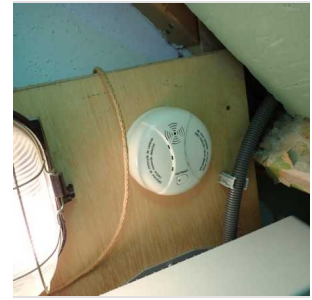
Wanneer de koolmonoxidemelder in dezelfde ruimte als het toestel staat, dan moet de koolmonoxide melder op het plafond worden geïnstalleerd, op tenminste 30 cm afstand van elke muur of van welk ander obstakel dan ook. Als de melder op de muur wordt gemonteerd, moet deze hoger dan iedere deur of raam en op minstens 15 cm van het plafond geïnstalleerd worden. Als de melder wordt geïnstalleerd in een ruimte met een schuin- of puntplafond, moet deze minstens 1 meter lager worden bevestigd dan het hoogste punt in de ruimte, zolang dit hoger is dan alle aanwezige ramen en deuren. Als de melder in een kamer hangt die ver verwijderd is van het toestel, moet de melder zich bevinden in de ruimte waar de bewoners zich bevinden. Een melder moet op minstens 2 meter van het brandstof verbruikend toestel worden geïnstalleerd.

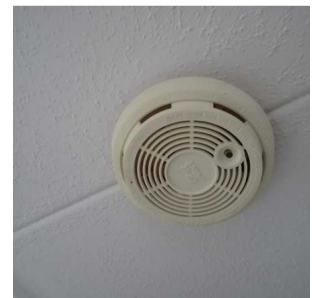
In dit object zijn voldoende rookmelders aanwezig. Op de melders zit een testknop. Wij adviseren u deze bij voorkeur twee maal per jaar op signaal te testen. De melder dient verder te worden onderhouden (reinigen) en mag niet worden geschilderd. Rookmelders dienen op alle verdiepingen aanwezig te zijn.

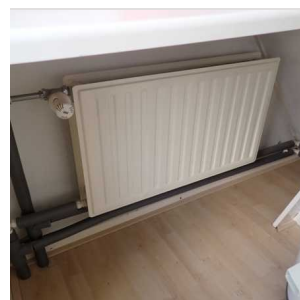
Voor zover visueel waarneembaar zijn er tijdens de keuring geen afwijkingen aan het systeem geconstateerd. Dit onderdeel / voorziening verkeert in goede conditie en kan functioneren.

Beoordeling: **Goed**

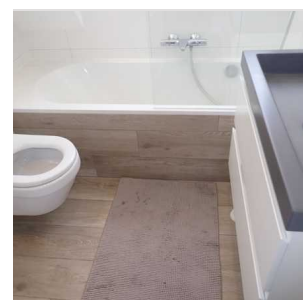
Voor zover visueel waarneembaar zijn er tijdens de keuring geen afwijkingen aan het bad geconstateerd. Dit onderdeel / voorziening verkeert in goede conditie en kan functioneren.

Beoordeling: **Goed**

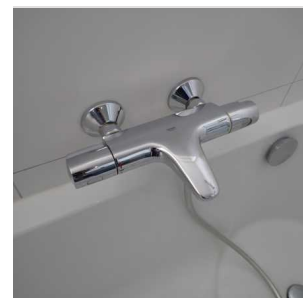
Voor zover visueel waarneembaar zijn er tijdens de keuring geen afwijkingen aan dit onderdeel geconstateerd. Dit onderdeel / voorziening verkeert in goede conditie en kan functioneren

Beoordeling: **Goed**

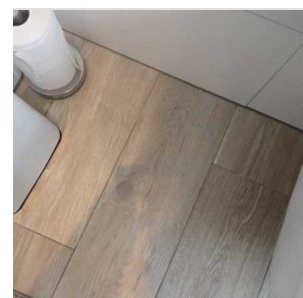
Voor zover visueel waarneembaar zijn er tijdens de keuring geen afwijkingen aan de vloer en afwerking geconstateerd. Dit onderdeel / voorziening verkeert in goede conditie en kan functioneren

Beoordeling: **Goed**

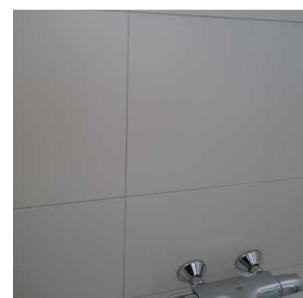
Deze is op enkele plaatsen gecontroleerd op bevestiging. De afwerking zit voldoende vast. De hechting is voldoende.

Beoordeling: **Goed**

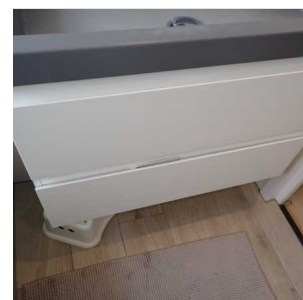
Voor zover visueel waarneembaar zijn er tijdens de keuring geen afwijkingen aan het wandmeubel geconstateerd. Dit onderdeel / voorziening verkeert in goede conditie en kan functioneren

Beoordeling: **Goed**

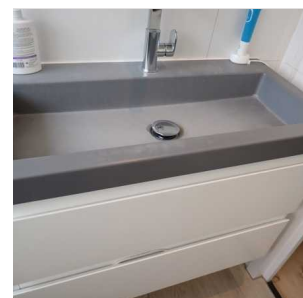
Voor zover visueel waarneembaar zijn er tijdens de keuring geen afwijkingen aan de wasbak geconstateerd. Dit onderdeel / voorziening verkeert in goede conditie en kan functioneren.

Beoordeling: **Goed**

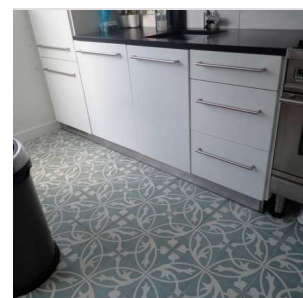
Voor zover visueel waarneembaar zijn er tijdens de keuring geen afwijkingen aan keukenblok geconstateerd. Dit onderdeel / voorziening verkeert in goede conditie en kan functioneren

Beoordeling: **Goed**

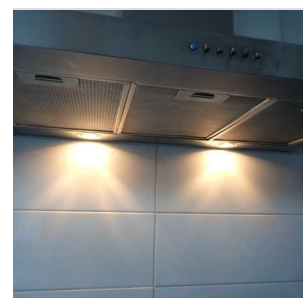
Voor zover visueel waarneembaar zijn er tijdens de keuring geen afwijkingen aan dit onderdeel geconstateerd. Dit onderdeel / voorziening verkeert in goede conditie en kan functioneren

Beoordeling: **Goed**

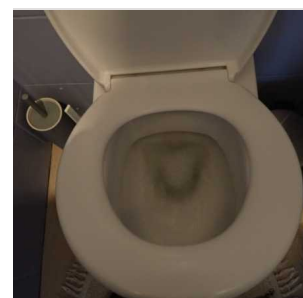
Tijdens de controle aan het toilet is mede gecontroleerd of het water vlot wegspoelt en niet 'blijft hangen'. Eventuele vertragingen in het afvoeren van dit afvalwater kunnen een indicatie zijn dat er (beginnende) rioolproblemen zijn. In dit geval is er bij deze controle geen probleem opgemerkt. De doorspoeling verloopt vlot en 'soepel'.

Beoordeling: **Goed**

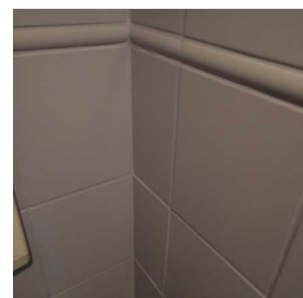
Voor zover visueel waarneembaar zijn er tijdens de keuring geen afwijkingen aan de wanden en de afwerking geconstateerd. Deze is op enkele plaatsen gecontroleerd op bevestiging. De afwerking zit voldoende vast. De hechting is voldoende. Dit onderdeel / voorziening verkeert in goede conditie en kan functioneren.

Beoordeling: **Goed**

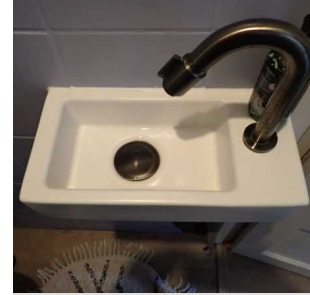
Voor zover visueel waarneembaar zijn er tijdens de keuring geen afwijkingen aan de wasbak geconstateerd. Dit onderdeel / voorziening verkeert in goede conditie en kan functioneren

Beoordeling: **Goed**

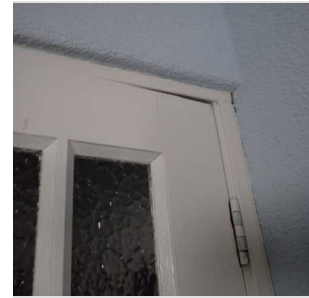
De binnenkozijnen, ramen, deuren en het schilderwerk verkeren in een voldoende conditie. Regulier onderhoud aan schilderwerk dient op termijn te worden uitgevoerd.

Beoordeling: **Goed**

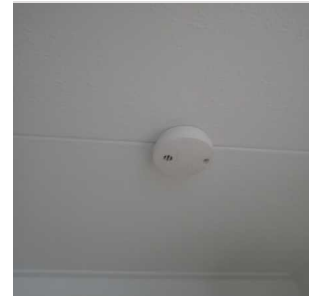
Voor zover visueel waarneembaar zijn er tijdens de keuring geen afwijkingen aan de plafonds geconstateerd. Dit onderdeel / voorziening verkeert in goede conditie en kan functioneren.

Beoordeling: **Goed**

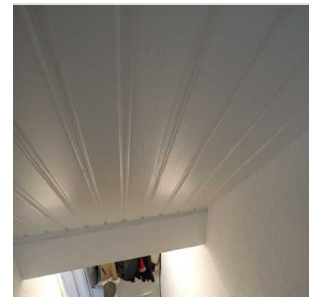
Voor zover visueel waarneembaar zijn er tijdens de keuring geen afwijkingen aan de plafonds geconstateerd. Dit onderdeel / voorziening verkeert in goede conditie en kan functioneren.

Beoordeling: **Goed**

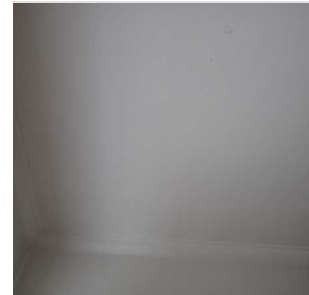
Voor zover visueel waarneembaar zijn er tijdens de keuring geen afwijkingen aan de plafonds geconstateerd. Dit onderdeel / voorziening verkeert in goede conditie en kan functioneren.

Beoordeling: **Goed**

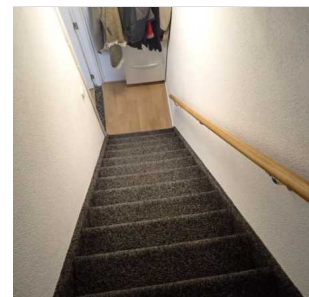
Voor zover visueel waarneembaar zijn er tijdens de keuring geen afwijkingen aan de trappen en leuning geconstateerd. Dit onderdeel / voorziening verkeert in goede conditie en kan functioneren.

Beoordeling: **Goed**

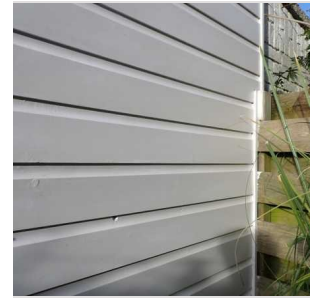
Voor zover visueel waarneembaar zijn er tijdens de keuring geen afwijkingen aan dit onderdeel geconstateerd. Dit onderdeel / voorziening verkeert in goede conditie en kan functioneren.

Beoordeling: **Goed**

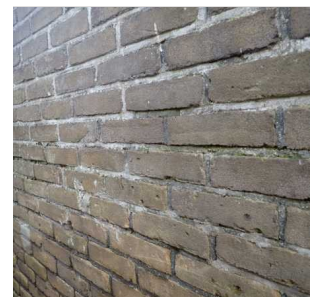
Voor zover visueel waarneembaar zijn er tijdens de keuring geen afwijkingen aan dit onderdeel geconstateerd. Dit onderdeel / voorziening verkeert in goede conditie en kan functioneren.

Beoordeling: **Goed**
