Bouwkundig Rapport

Aloëlaan 26
2316 XT Leiden

Op 8 november 2024 heb ik een bouwkundig onderzoek uitgevoerd aan de Aloëlaan 26. Dat heb ik met veel genoegen en naar beste kunnen en weten gedaan. De resultaten van mijn bevindingen en adviezen vindt u terug in dit volledige bouwkundige rapport. Deze voldoet aan de NTA 8060:2021. Dit is de norm die een eenduidige methodiek beschrijft om de bouwkundige staat vast te leggen.

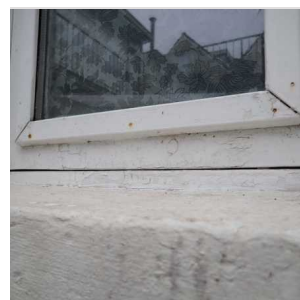
Bij dubbele beglazing dient, conform het huidige bouwbesluit, de onderste glaslat in de sponning te kunnen ventileren. Bij handhaving van de huidige situatie is er een verhoogd risico op houtrot in het kozijn of raamsponning. Bij oude beglazing is de sponning meestal volledig afgekit. Het aanbrengen van een dergelijke lat heeft dan geen nut. Dit is echter pas zichtbaar na verwijdering van de glaslaten.

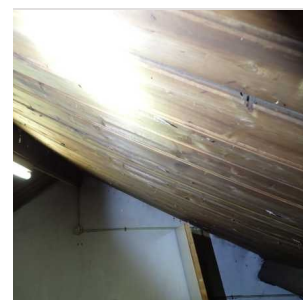
Niet actieve vochtplekken aangetroffen

Uit meting blijkt dat in dit onderdeel sporen van een oude lekkage zijn aangetroffen. De aangetroffen lekkage kan reeds schade hebben veroorzaakt die ten tijde van de visuele inspectie niet zichtbaar was.

Beoordeling: **Voldoende**

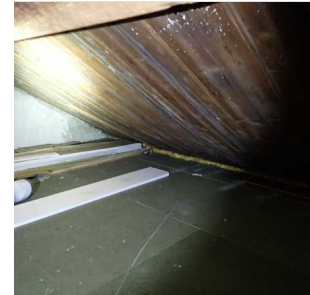
Het dak / de daken zijn niet voorzien van isolatie. Geïsoleerde daken verhogen het wooncomfort. Voor het isoleren van van het dak of de daken zijn geen kosten opgenomen.

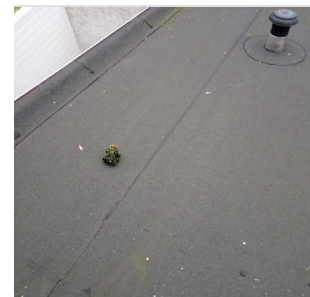
Het dakvlak, de afwerkingen inclusief de bedekking van de aanbouw zijn geïnspecteerd. Hierbij zijn geen gebreken opgemerkt. Het geheel verkeert in een voldoende conditie.

Beoordeling: **Goed**

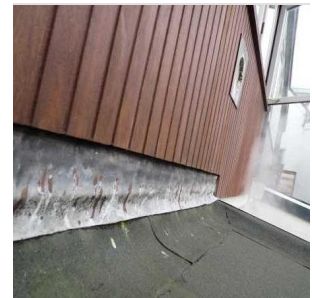
De loodstroken / voorzieningen verkeren in een voldoende conditie. Hier zijn geen gebreken waargenomen. De overlap is voldoende. Het materiaal is van voldoende dikte. Het geheel kan functioneren als bedoeld, loodwerk regelmatig controleren, eventueel aankloppen daar waar nodig.

Beoordeling: **Goed**

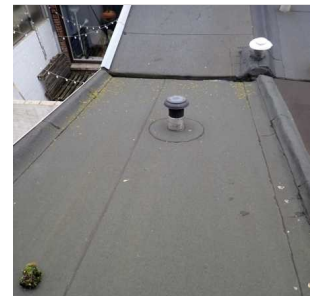
Voor zover visueel waarneembaar zijn er tijdens de keuring geen afwijkingen aan deze doorvoer geconstateerd. Deze doorvoer verkeert in goede conditie en kan functioneren. Het model van de dakdoorvoer en daarmee de aansluitingen met het dak zijn voldoende op elkaar afgestemd, de aansluitingen tussen doorvoer en dakbedekking is voldoende.

Beoordeling: **Goed**

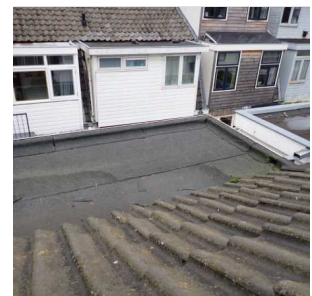
De dakbedekking van het dak en de randafwerking verkeren in een voldoende conditie. Het geheel is uitsluitend visueel geïnspecteerd. Hierbij zijn geen gebreken opgemerkt. Advies: regelmatig vuil en blad verwijderen. Tevens jaarlijks inspectie op gebreken uitvoeren.

Beoordeling: **Goed**

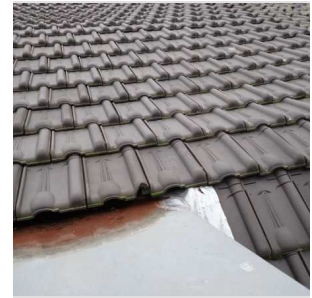
De dakbedekking van het dak en de randafwerking verkeren in een voldoende conditie. Het geheel is uitsluitend visueel geïnspecteerd. Hierbij zijn geen gebreken opgemerkt. Advies: regelmatig vuil en blad verwijderen. Tevens jaarlijks inspectie op gebreken uitvoeren.

Beoordeling: **Goed**

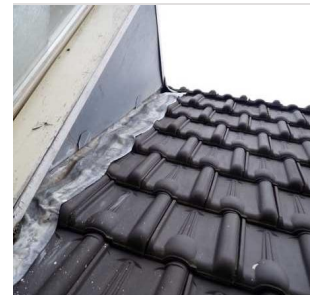
De afwerkingen, de waterkerende voorzieningen zijn geïnspecteerd. Hierbij zijn geen gebreken opgemerkt. Het geheel verkeert in een voldoende conditie.

Beoordeling: **Goed**

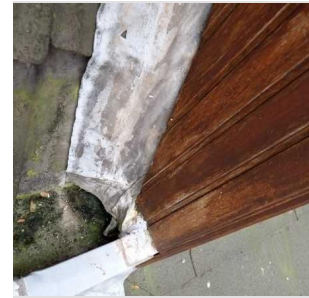
Voor zover visueel waarneembaar zijn er tijdens de inspectie geen afwijkingen aan dit onderdeel geconstateerd. Dit onderdeel / deze voorziening verkeert in goede conditie en kan functioneren. Het afschot van de goot is voldoende. In dit geval is het regelmatig onderhouden c.q. reinigen van de goot wel van belang.

Beoordeling: **Goed**

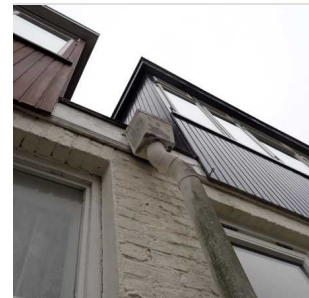
Voor zover visueel waarneembaar zijn er tijdens de keuring geen afwijkingen aan dit onderdeel geconstateerd. De hemelwaterafvoeren verkeren in een goede / voldoende conditie. De bevestigingen en de afwatering is voldoende. Het geheel kan functioneren als bedoeld.

Beoordeling: **Goed**

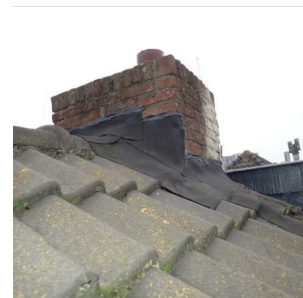
Beoordeling: **Voldoende**

1 - 5 jaar: € 475

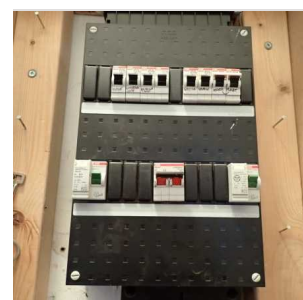
Voor zover visueel waarneembaar zijn er tijdens de keuring geen afwijkingen aan de groepenkast geconstateerd. Dit onderdeel / voorziening verkeert in goede conditie en kan functioneren.

Beoordeling: **Goed**

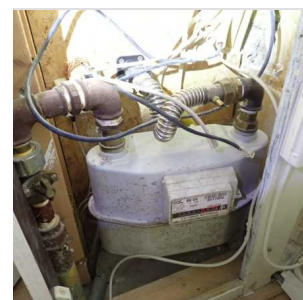
Er zijn geen gebreken aan het gassysteem aangetroffen. De beoordeling is beperkt, maar wordt, voor zover zichtbaar, zo zorgvuldig mogelijk uitgevoerd. De gasinstallatie wordt visueel geïnspecteerd en dus niet gekeurd.

Beoordeling: **Goed**

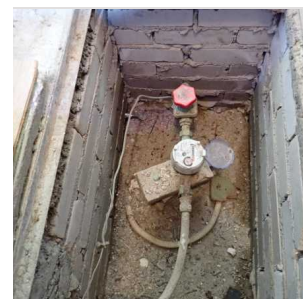
Enkele tappunten zijn gecontroleerd. De hoeveelheid waterafgifte is voldoende. Het gehele systeem functioneert voldoende. Er zijn geen bijzonderheden aangetroffen.

Beoordeling: **Goed**

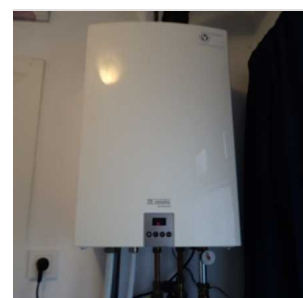
Beoordeling: **Onvoldoende**

direct (3 - 12 mnd): € 260

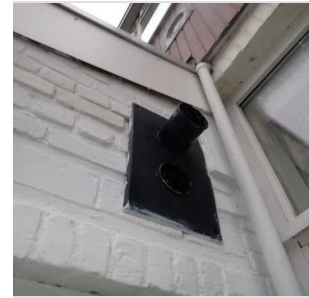
Let op: de rookgasafvoer van de ketel (of moederhaard/gaskachel) loopt door middel van een horizontale uitgang door de gevel en wordt hierna niet verticaal op hoger niveau afgevoerd. Dit kan bij gebruik van open ramen en/of aanwezigheid van (openstaande) ventilatieroosters in kozijnen leiden tot een verminderde luchtkwaliteit in het object. Voor verbetering van deze situatie zijn geen kosten begroot.

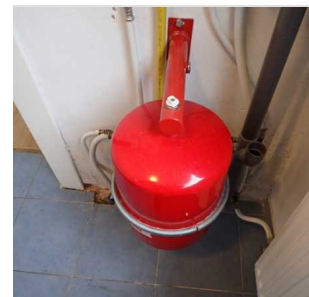
Voor zover visueel waarneembaar zijn er tijdens de keuring geen afwijkingen aan het expansievat geconstateerd. Dit onderdeel / voorziening verkeert in goede conditie en kan functioneren.

Beoordeling: **Goed**

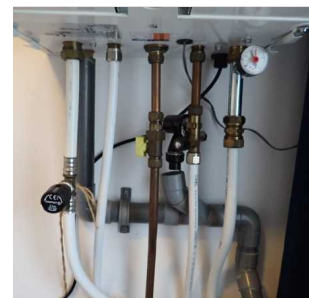
Voor zover visueel waarneembaar zijn er tijdens de keuring geen afwijkingen aan het leidingwerk geconstateerd. Dit onderdeel verkeert in goede conditie en kan functioneren. Het leidingwerk is voldoende gebeugeld. Let op dat dit bij eventuele aanpassingen van het systeem ook zo blijft.

Beoordeling: **Goed**

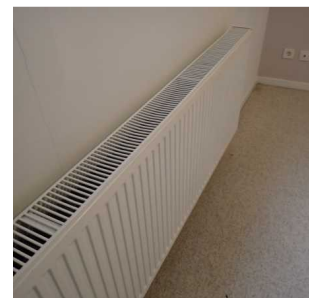
Voor zover visueel waarneembaar zijn er tijdens de keuring geen afwijkingen aan het systeem geconstateerd. Dit onderdeel / voorziening verkeert in goede conditie en kan functioneren.

Beoordeling: **Goed**

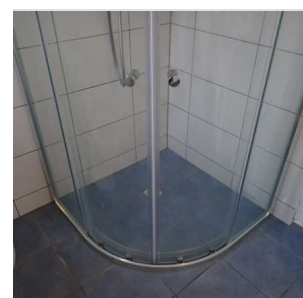
Voor zover visueel waarneembaar zijn er tijdens de inspectie geen afwijkingen aan de inloopdouche geconstateerd. Dit onderdeel / voorziening verkeert in goede conditie en kan functioneren

Beoordeling: **Goed**

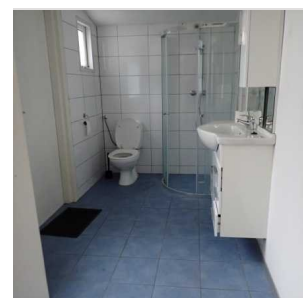
Voor zover visueel waarneembaar zijn er tijdens de keuring geen afwijkingen aan de vloer en afwerking geconstateerd. Dit onderdeel / voorziening verkeert in goede conditie en kan functioneren

Beoordeling: **Goed**

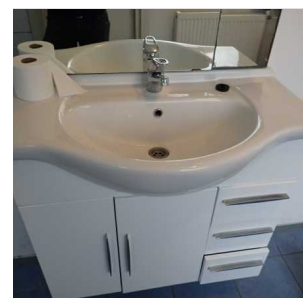
Voor zover visueel waarneembaar zijn er tijdens de keuring geen afwijkingen aan de wasbak geconstateerd. Dit onderdeel / voorziening verkeert in goede conditie en kan functioneren.

Beoordeling: **Goed**

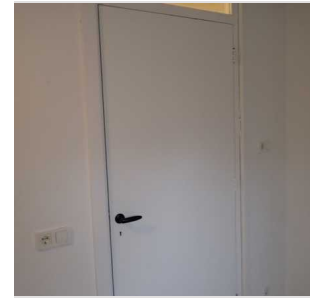
Voor zover visueel waarneembaar zijn er tijdens de keuring geen afwijkingen aan de kozijnen geconstateerd. Dit onderdeel / voorziening verkeert in goede conditie en kan functioneren.

Beoordeling: **Goed**

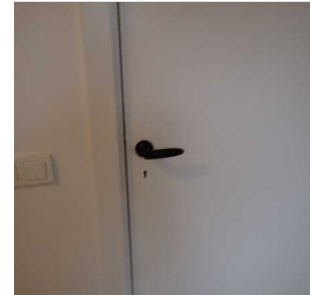
Het hang- en sluitwerk functioneert voldoende. Regulier onderhoud dient op termijn te worden uitgevoerd.

Beoordeling: **Goed**

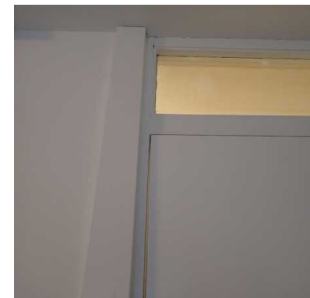
De binnenkozijnen, ramen, deuren en het schilderwerk verkeren in een voldoende conditie. Regulier onderhoud aan schilderwerk dient op termijn te worden uitgevoerd.

Beoordeling: **Goed**

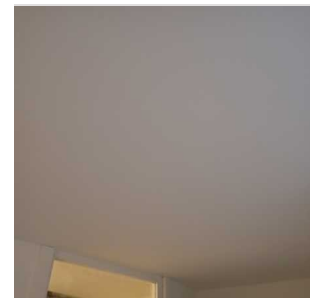
Voor zover visueel waarneembaar zijn er tijdens de keuring geen afwijkingen aan de plafonds geconstateerd. Dit onderdeel / voorziening verkeert in goede conditie en kan functioneren.

Beoordeling: **Goed**

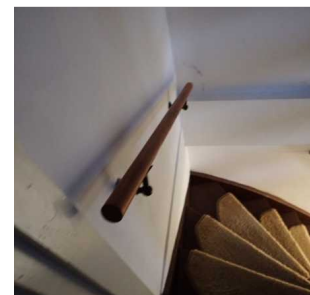
De balustrade / trapleuning is gecontroleerd op stabiliteit en veiligheid. Hieraan zijn geen gebreken geconstateerd. Het geheel kan goed en veilig functioneren.

Beoordeling: **Goed**

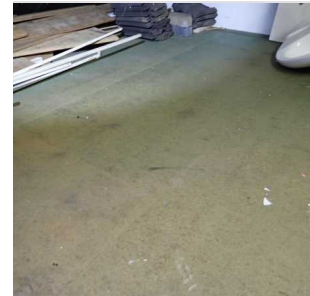
De vloer is, voor zover dat visueel waarneembaar is, voldoende vlak en stabiel. Er zijn vanaf de bovenzijde geen bijzonderheden aan de vloer aangetroffen. Deze beoordeling is op basis van een visuele inspectie. Er zijn geen metingen met een waterpas verricht.

Beoordeling: **Goed**
