Brochure
Leliestraat 15
8051 CX Hattem

Leliestraat 15 te Hattem

ASBESTINVENTARISATIE TYPE-A

Type object	:	twee woningen
Locatie onderzoek	:	Complex Plan Zuid 519.000 Hattem
Opdrachtgever	:	Triada Woondiensten
Projectnummer	:	141675
Datum rapportage	:	16 december 2014

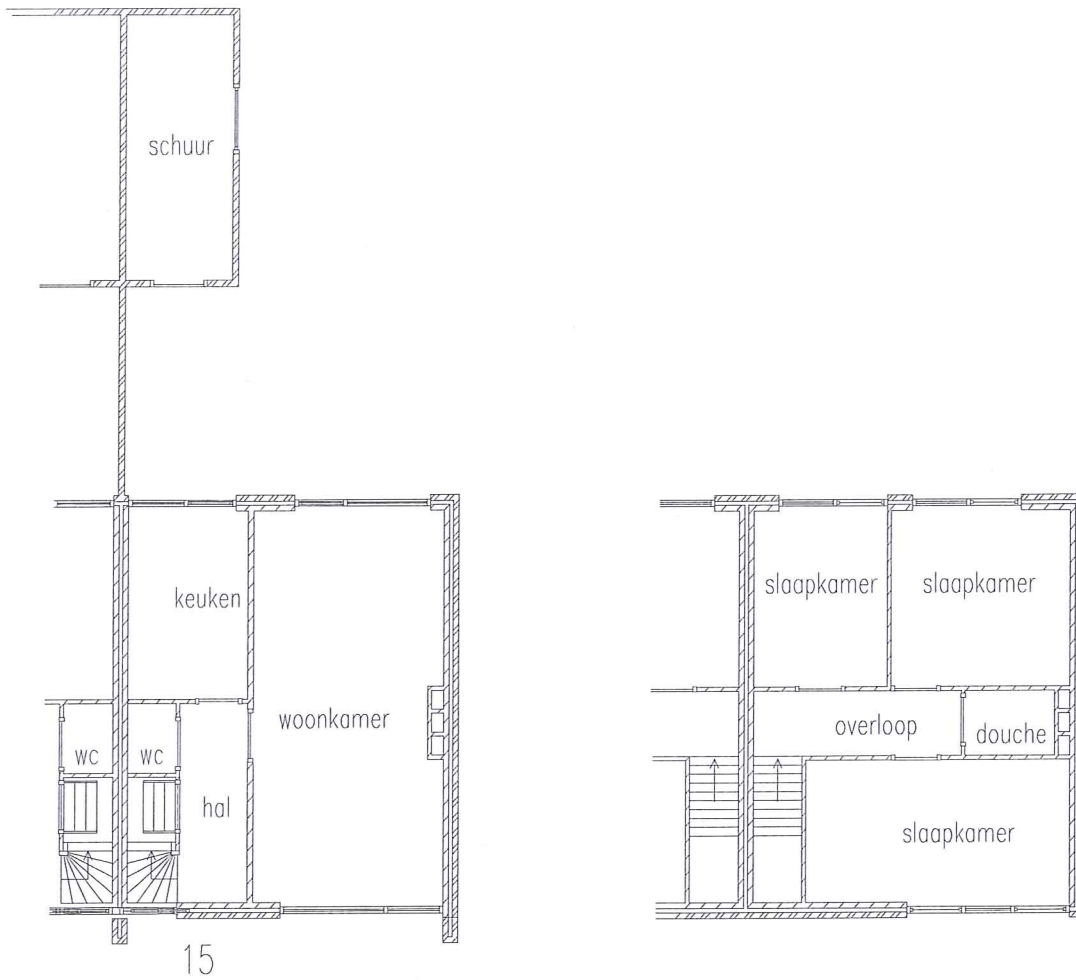
PLATTEGRONDEN LELIESTRAAT 15

Bron Nr.	Omschrijving materiaal en locatie	Hoeveelheid	Analyseresultaat	Risico-klasse	Saneringstechniek
1	Zeil in kelder	Ca. 2 m ²	Chrysotiel 10-15 %	2	Containment
