Bouwkundig

Rapport

van het bouwkundig onderzoek
uitgevoerd aan:

Oliverstraat 8
1684 NX Zwaagdijk-Oost

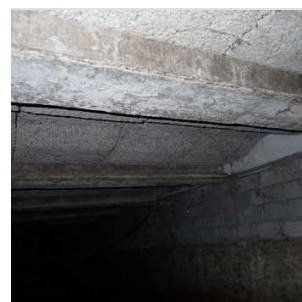
Voor zover visueel waarneembaar zijn er tijdens de keuring geen afwijkingen aan de niet geïsoleerde vloer geconstateerd. Dit onderdeel / voorziening verkeert in goede conditie en kan functioneren.

Beoordeling: **Goed**

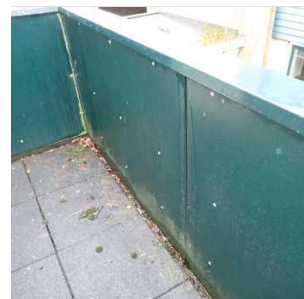
De balustrade, een laag hek of muurtje dat bij een hoogteverschil beveiligt tegen vallen, verkeert in goede conditie. Voor zover visueel waarneembaar zijn er tijdens de keuring geen afwijkingen aan de balustrade geconstateerd.

Beoordeling: **Goed**

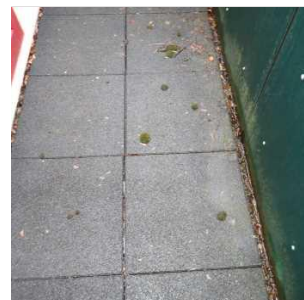
Voor zover visueel waarneembaar zijn er tijdens de keuring geen afwijkingen aan de vloer van het balkon geconstateerd. Dit onderdeel / voorziening verkeert in goede conditie en kan functioneren.

Beoordeling: **Goed**

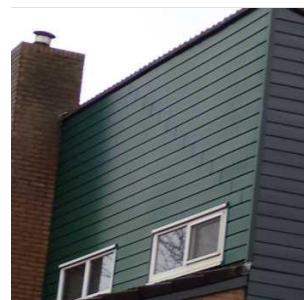
Voor zover visueel waarneembaar zijn er tijdens de keuring geen afwijkingen aan het materiaal geconstateerd. Dit onderdeel / voorziening verkeert in goede conditie en kan functioneren.

Beoordeling: **Goed**

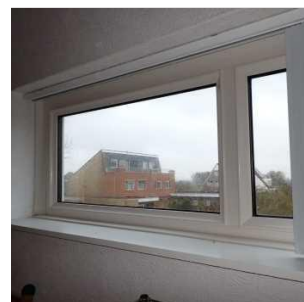
Het hang en sluitwerk is gecontroleerd. Het materiaal functioneert prima en is goed onderhouden. Regulier onderhoud dient jaarlijks uitgevoerd te worden.

Beoordeling: **Goed**

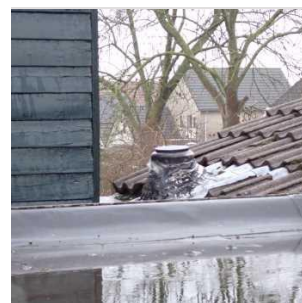
Beoordeling: **Onvoldoende**

direct (3 - 12 mnd): € 285

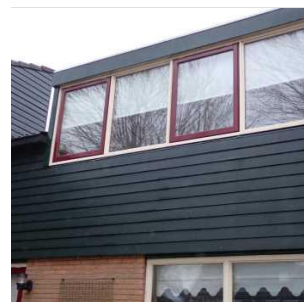
Voor zover visueel waarneembaar zijn er tijdens de keuring geen afwijkingen aan dit onderdeel geconstateerd. Dit onderdeel / voorziening verkeert in goede conditie en kan functioneren.

Beoordeling: **Goed**

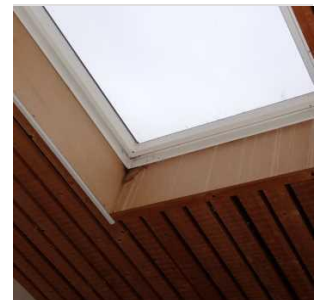
Beoordeling: **Onvoldoende**

direct (3 - 12 mnd): € 140

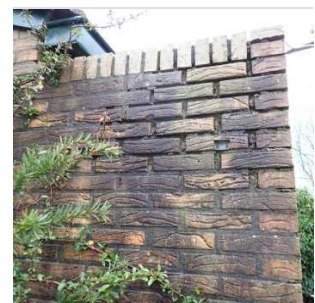
Beoordeling: **Slecht**

direct (0 - 2 mnd): € 120

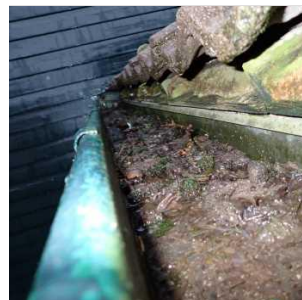
Beoordeling: **Slecht**

direct (0 - 2 mnd): € 85

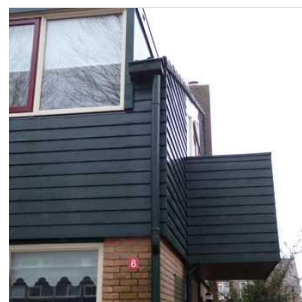
Voor zover visueel waarneembaar zijn er tijdens de keuring geen afwijkingen aan dit onderdeel geconstateerd. De hemelwaterafvoeren verkeren in een goede/voldoende conditie. De bevestigingen en de afwatering is voldoende. Het geheel kan functioneren als bedoeld.

Beoordeling: **Goed**

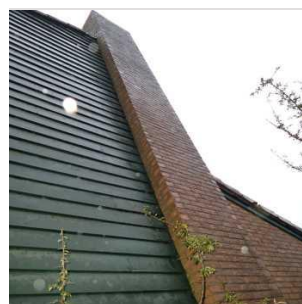
Voor zover visueel waarneembaar zijn er tijdens de keuring geen afwijkingen aan de schoorsteen geconstateerd. Er zijn geen gebreken aan het metselwerk zichtbaar. Regulier onderhoud dient wel te worden uitgevoerd.

Beoordeling: **Goed**

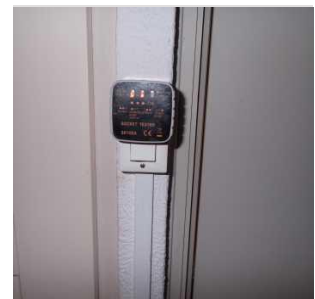
Beoordeling: **Onvoldoende**

direct (3 - 12 mnd): € 260

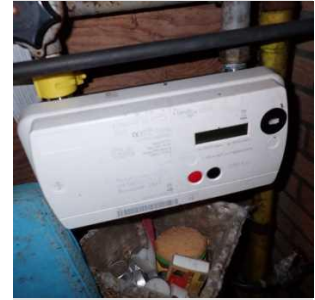
Er zijn geen gebreken aan het gassysteem aangetroffen. De beoordeling is beperkt, maar wordt, voor zover zichtbaar, zo zorgvuldig mogelijk uitgevoerd. De gasinstallatie wordt visueel geïnspecteerd en dus niet gekeurd.

Beoordeling: **Goed**

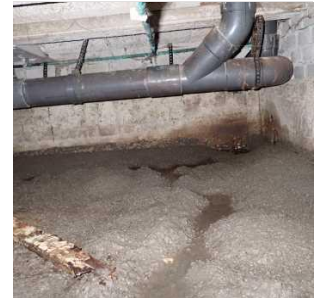
De rioleringen (en eventuele standleiding) verkeren in een voldoende conditie. Voor zover zichtbaar functioneert de riolering voldoende. De bevestiging is voldoende. Er zijn geen bijzonderheden aangetroffen.

Beoordeling: **Goed**

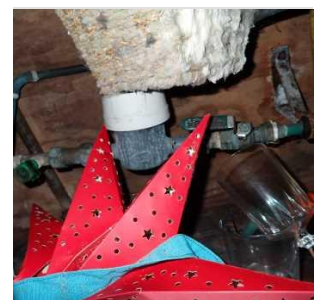
Voor zover visueel waarneembaar zijn er tijdens de keuringen geen afwijkingen aan het systeem geconstateerd. Dit onderdeel / voorziening verkeert in goede conditie en kan functioneren.

Beoordeling: **Goed**

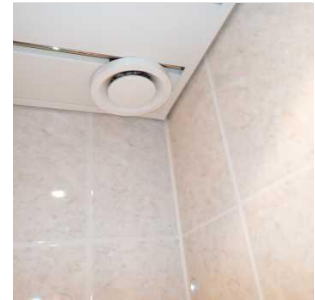
Voor zover visueel waarneembaar zijn er tijdens de keuring geen afwijkingen aan de natuurlijke ventilatie geconstateerd. Dit onderdeel / voorziening verkeert in goede conditie en kan functioneren.

Beoordeling: **Goed**

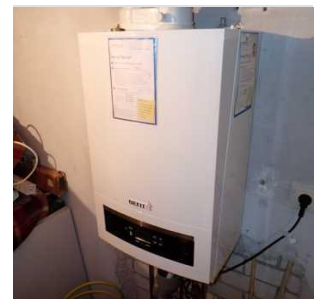
Voor zover visueel waarneembaar zijn er tijdens de keuring geen afwijkingen aan de CV ketel geconstateerd. Dit onderdeel / voorziening verkeert in goede conditie en kan functioneren.

Beoordeling: **Goed**

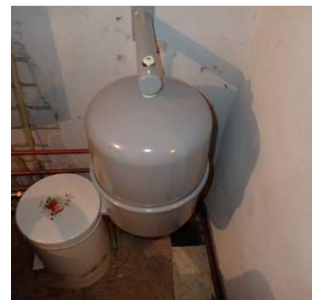
Voor zover visueel waarneembaar zijn er tijdens de keuring geen afwijkingen aan het expansievat geconstateerd. Dit onderdeel / voorziening verkeert in goede conditie en kan functioneren.

Beoordeling: **Goed**

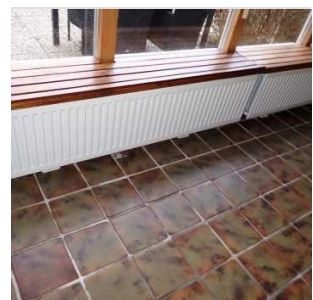
Beoordeling: **Onvoldoende**

direct (3 - 12 mnd): € 270

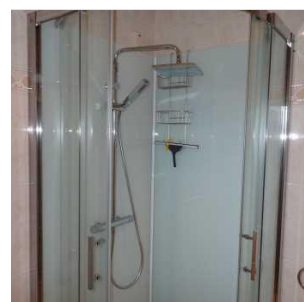
Voor zover visueel waarneembaar zijn er tijdens de keuring geen afwijkingen aan de douchecabine geconstateerd. Dit onderdeel / voorziening verkeert in goede conditie en kan functioneren

Beoordeling: **Goed**

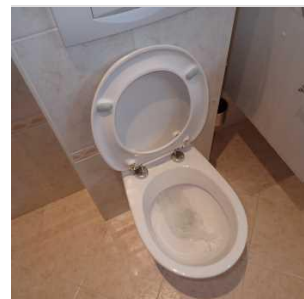
Voor zover visueel waarneembaar zijn er tijdens de keuring geen afwijkingen aan de toiletpot geconstateerd. Dit onderdeel / voorziening verkeert in goede conditie en kan functioneren.

Beoordeling: **Goed**

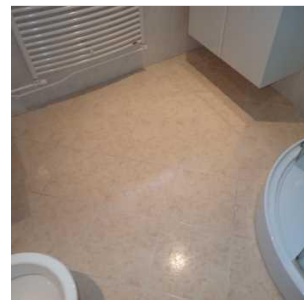
Voor zover visueel waarneembaar zijn er tijdens de keuring geen afwijkingen aan de vloer en afwerking geconstateerd. Dit onderdeel / voorziening verkeert in goede conditie en kan functioneren

Beoordeling: **Goed**

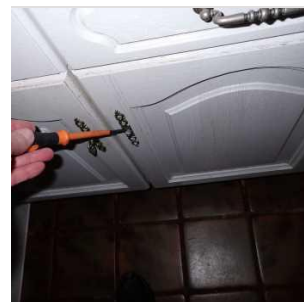
Beoordeling: **Onvoldoende**

direct (3 - 12 mnd): € 175

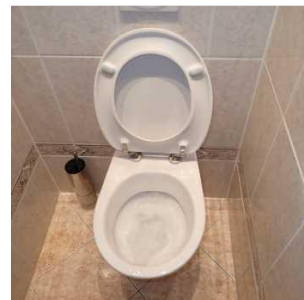
Voor zover visueel waarneembaar zijn er tijdens de keuring geen afwijkingen aan de toiletspot geconstateerd. Dit onderdeel / voorziening verkeert in goede conditie en kan functioneren

Beoordeling: **Goed**

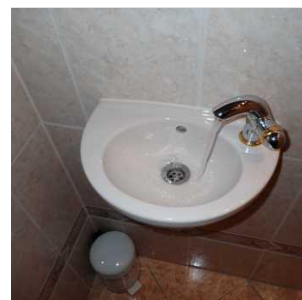
Voor zover visueel waarneembaar zijn er tijdens de keuring geen afwijkingen aan de wasbak geconstateerd. Dit onderdeel / voorziening verkeert in goede conditie en kan functioneren

Beoordeling: **Goed**

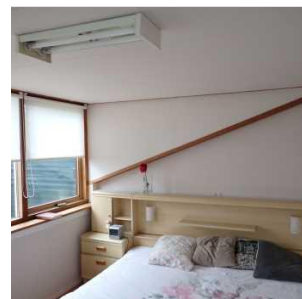
Voor zover visueel waarneembaar zijn er tijdens de keuring geen afwijkingen aan dit onderdeel geconstateerd. Dit onderdeel / voorziening verkeert in goede conditie en kan functioneren.

Beoordeling: **Goed**

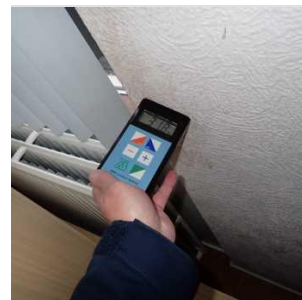
Doorslaand vocht in wand

Beoordeling: **Onvoldoende**

direct (3 - 12 mnd): € 440

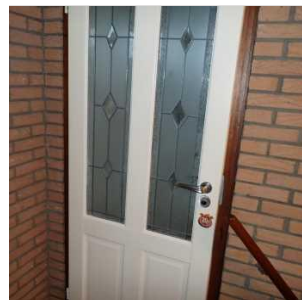
Voor zover visueel waarneembaar zijn er tijdens de keuring geen afwijkingen aan de kozijnen geconstateerd. Dit onderdeel / voorziening verkeert in goede conditie en kan functioneren.

Beoordeling: **Goed**

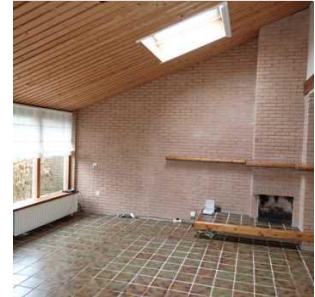
Voor zover visueel waarneembaar zijn er tijdens de keuring geen afwijkingen aan de plafonds geconstateerd. Dit onderdeel / voorziening verkeert in goede conditie en kan functioneren.

Beoordeling: **Goed**

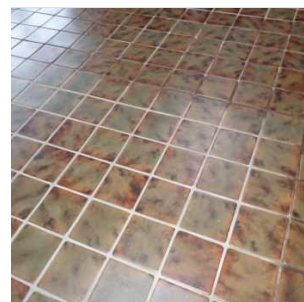
Voor zover visueel waarneembaar zijn er tijdens de keuring geen afwijkingen aan de vloer geconstateerd. Dit onderdeel / voorziening verkeert in goede conditie en kan functioneren.

Beoordeling: **Goed**

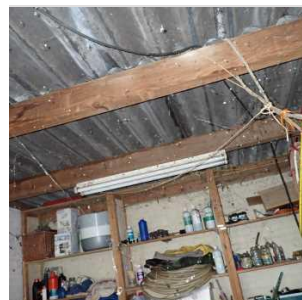
De dakconstructie is geïnspecteerd. Dit betreft een visuele inspectie. De constructie verkeert in een voldoende conditie. Er zijn, voor zover de inspectie aan dit element is uitgevoerd, geen zichtbare gebreken opgemerkt.

Beoordeling: **Goed**

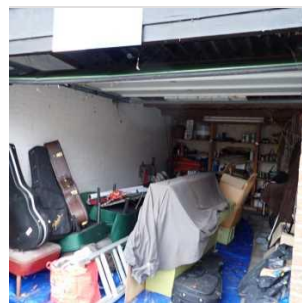
Voor zover visueel waarneembaar zijn er tijdens de keuring geen afwijkingen aan dit onderdeel geconstateerd. Dit onderdeel / voorziening verkeert in goede conditie en kan functioneren.

Beoordeling: **Goed**

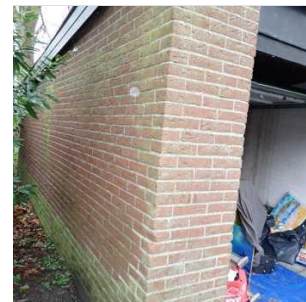
Voor zover visueel waarneembaar zijn er tijdens de keuring geen afwijkingen aan dit onderdeel geconstateerd. Dit onderdeel / voorziening verkeert in goede conditie en kan functioneren.

Beoordeling: **Goed**

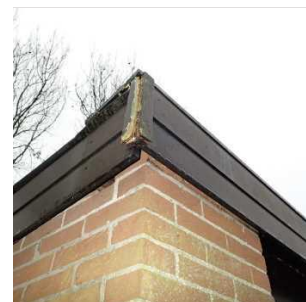
In dit onderdeel is houtrot aangetroffen. De exacte schade zal pas zichtbaar worden tijdens de noodzakelijk uit te voeren werkzaamheden. Om verdere schade te voorkomen dient onderhoud en herstel te worden uitgevoerd, waarbij de rotte delen dienen te worden vervangen.

Beoordeling: **Onvoldoende** direct (3 - 12 mnd): € 440

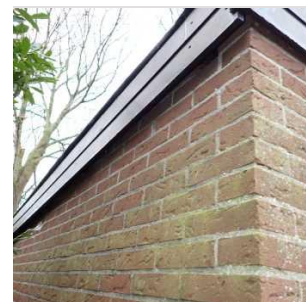
Het schilderwerk behoeft aandacht. Professioneel onderhoud dient te worden uitgevoerd. Met name de gevoelige delen, zoals liggende delen en verbindingen, extra behandelen. Voor zover noodzakelijk inspectie en herstel van gebreken uitvoeren aan zwakke plekken.

Beoordeling: **Onvoldoende** direct (3 - 12 mnd): € 570
