Rapport

van het bouwkundig onderzoek
uitgevoerd aan:

Eg 2
1611 LT Bovenkarspel

Op 13 maart 2024 heb ik een bouwkundig onderzoek uitgevoerd aan de Eg 2. Dat heb ik met veel genoegen en naar beste kunnen en weten gedaan. De resultaten van mijn bevindingen en adviezen vindt u terug in dit volledige bouwkundige rapport. Deze voldoet aan de NTA 8060:2021. Dit is de norm die een eenduidige methodiek beschrijft om de bouwkundige staat vast te leggen.

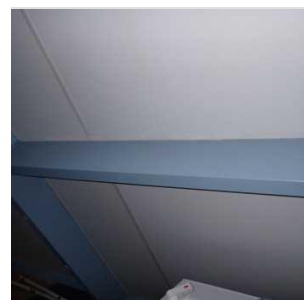
Het dakbeschot verkeert in een toereikende conditie. Er zijn geen gebreken opgemerkt. Het dakbeschot is deels en zeer plaatselijk geïnspecteerd. Het is onmogelijk om het hele dakvlak te inspecteren.

Beoordeling: **Goed**

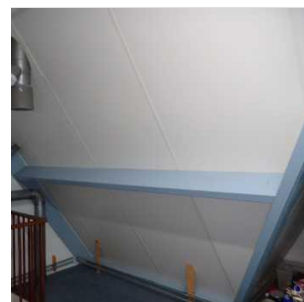
De dakconstructie is geïnspecteerd. Dit betreft een visuele inspectie. De constructie verkeert in een voldoende conditie. Er zijn, voor zover de inspectie aan dit element is uitgevoerd, geen zichtbare gebreken opgemerkt. Het is vanzelf onmogelijk om het hele dakvlak te inspecteren.

Beoordeling: **Goed**

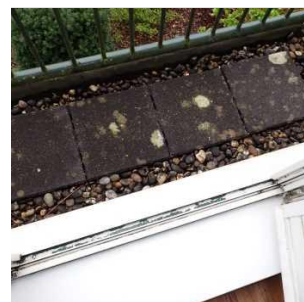
Het dakvlak, de afwerkingen inclusief de bedekking van de erker zijn geïnspecteerd. Hierbij zijn geen gebreken opgemerkt. Het geheel verkeert in een voldoende conditie.

Beoordeling: **Goed**

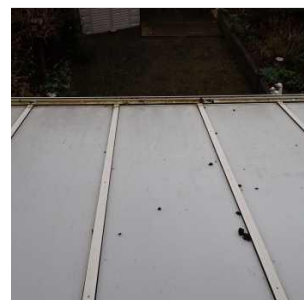
Voor zover visueel waarneembaar zijn er tijdens de keuring geen afwijkingen aan dit onderdeel van de serre geconstateerd. Dit onderdeel / voorziening verkeert in goede conditie en kan functioneren.

Beoordeling: **Goed**

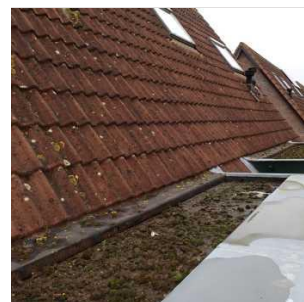
Beoordeling: **Onvoldoende**

direct (3 - 12 mnd): € 140

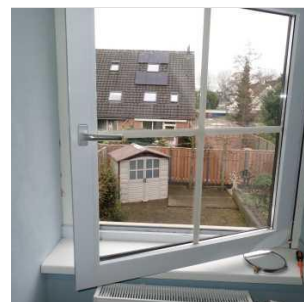
Voor zover visueel waarneembaar zijn er tijdens de keuring geen afwijkingen aan dit onderdeel geconstateerd. Dit onderdeel / voorziening verkeert in goede conditie en kan functioneren.

Beoordeling: **Goed**

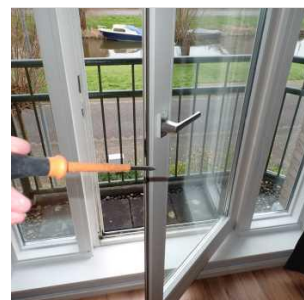
Beoordeling: **Onvoldoende**

direct (3 - 12 mnd): € 240

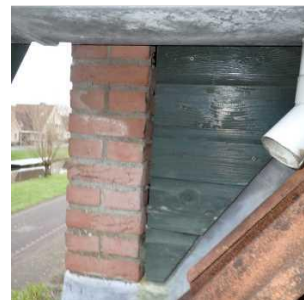
Er zijn geen gebreken aan de zijwangen van de dakkapel aangetroffen. Deze voorziening is in verband met de hoogte beperkt en alleen visueel (met hulpmiddelen) geïnspecteerd.

Beoordeling: **Goed**

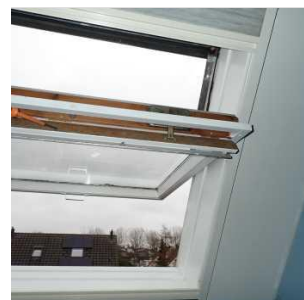
Beoordeling: **Onvoldoende**

direct (3 - 12 mnd): € 25

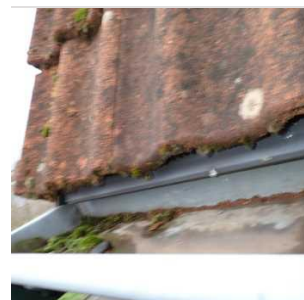
Voor zover visueel waarneembaar zijn er tijdens de inspectie geen afwijkingen aan dit onderdeel geconstateerd. Dit onderdeel / deze voorziening verkeert in goede conditie en kan functioneren.

Beoordeling: **Goed**

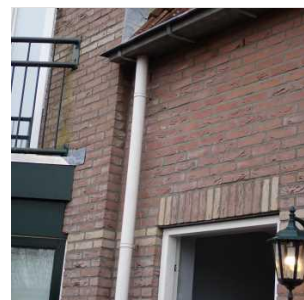
Voor zover visueel waarneembaar zijn er tijdens de keuring geen afwijkingen aan dit onderdeel geconstateerd. De hemelwaterafvoeren verkeren in een goede/voldoende conditie. De bevestigingen en de afwatering is voldoende. Het geheel kan functioneren als bedoeld.

Beoordeling: **Goed**

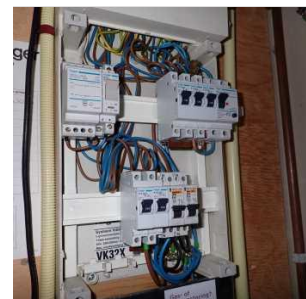
Voor zover visueel waarneembaar zijn er tijdens de keuring geen afwijkingen aan de aardlekschakelaar geconstateerd. Dit onderdeel / voorziening verkeert in goede conditie en kan functioneren.

Beoordeling: **Goed**

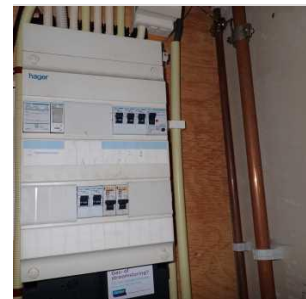
Voor zover visueel waarneembaar zijn er tijdens de keuring geen afwijkingen aan de groepenkast geconstateerd. Dit onderdeel / voorziening verkeert in goede conditie en kan functioneren.

Beoordeling: **Goed**

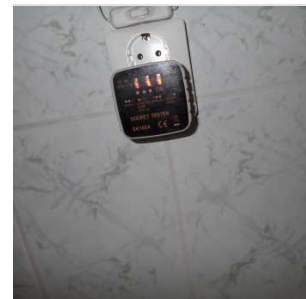
Elektra - Randaarding

Voor zover visueel waarneembaar zijn er tijdens de keuring geen afwijkingen aan de randaarding geconstateerd.

Beoordeling: **Goed**

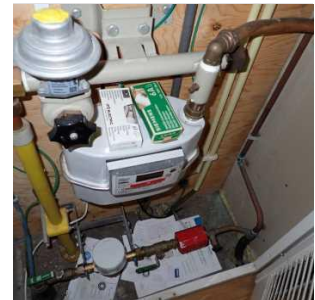
Er zijn geen gebreken aan het gassysteem aangetroffen. De beoordeling is beperkt, maar wordt, voor zover zichtbaar, zo zorgvuldig mogelijk uitgevoerd. De gasinstallatie wordt visueel geïnspecteerd en dus niet gekeurd.

Beoordeling: **Goed**

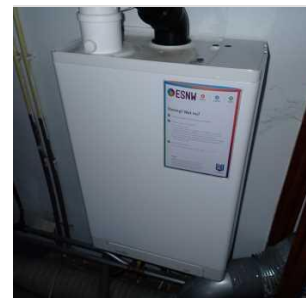
Beoordeling: **Voldoende**

1 - 5 jaar: € 2.750

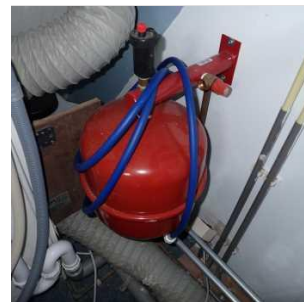
Verwarmingssysteem - Expansievat

Voor zover visueel waarneembaar zijn er tijdens de keuring geen afwijkingen aan het expansievat geconstateerd. Dit onderdeel / voorziening verkeert in goede conditie en kan functioneren.

Beoordeling: **Goed**

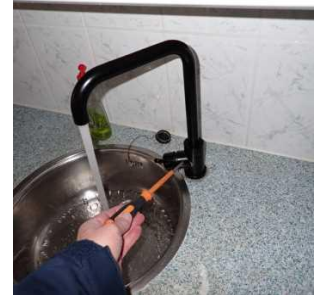
Beoordeling: **Onvoldoende**

direct (3 - 12 mnd): € 90

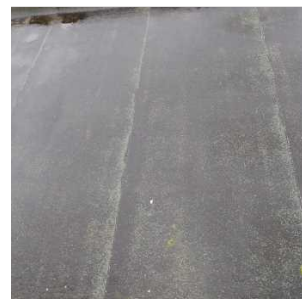
Beoordeling: **Voldoende**

1 - 5 jaar: € 1.620

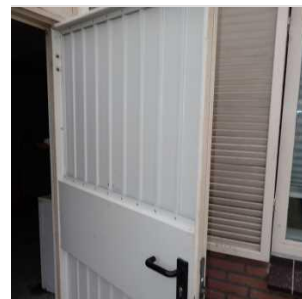
Voor zover visueel waarneembaar zijn er tijdens de keuring geen afwijkingen aan dit onderdeel geconstateerd. Dit onderdeel / voorziening verkeert in goede conditie en kan functioneren.

Beoordeling: **Goed**

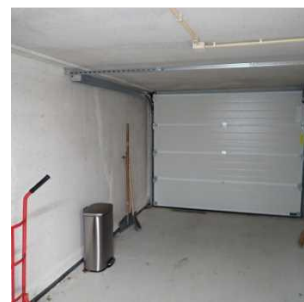
De berging heeft wanden van beton. Hieraan zijn geen bijzonderheden aangetroffen.

Beoordeling: **Goed**
