Bouwkundig

Rapport

van het bouwkundig onderzoek
uitgevoerd aan:

**Populierenlaan 1
1602 SW Enkhuzen**

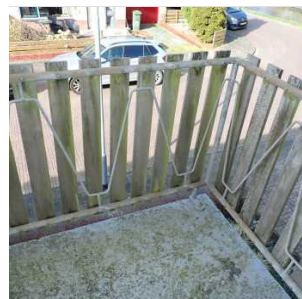
De balustrade, een laag hek of muurtje dat bij een hoogteverschil beveiligt tegen vallen, verkeert in goede conditie. Voor zover visueel waarneembaar zijn er tijdens de keuring geen afwijkingen aan de balustrade geconstateerd.

Beoordeling: **Goed**

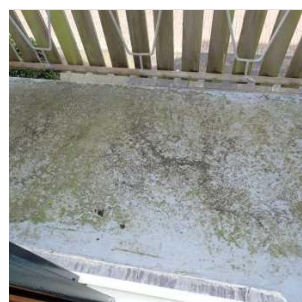
Voor zover visueel waarneembaar zijn er tijdens de keuring geen afwijkingen aan de vloer van het balkon geconstateerd. Dit onderdeel / voorziening verkeert in goede conditie en kan functioneren.

Beoordeling: **Goed**

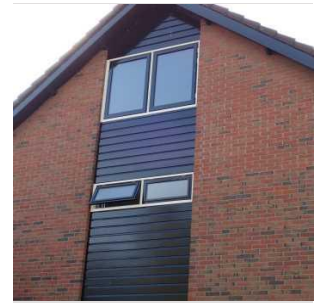
Voor zover visueel waarneembaar zijn er tijdens de keuring geen afwijkingen aan de houten bekleding geconstateerd. Dit onderdeel / voorziening verkeert in goede conditie en kan functioneren.

Beoordeling: **Goed**

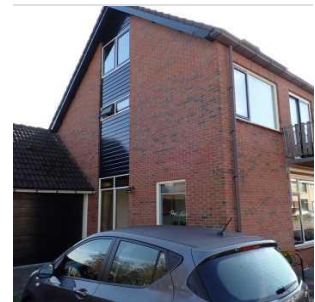
Voor zover visueel waarneembaar zijn er tijdens de keuring geen afwijkingen aan het metselwerk geconstateerd. Dit onderdeel / voorziening verkeert in goede conditie en kan functioneren.

Beoordeling: **Goed**

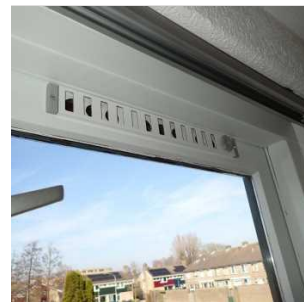
Voor zover visueel waarneembaar zijn er tijdens de keuring geen afwijkingen aan de beglazing geconstateerd. De beglazing en de bijhorende afwerking verkeert in goede conditie en kan functioneren.

Beoordeling: **Goed**

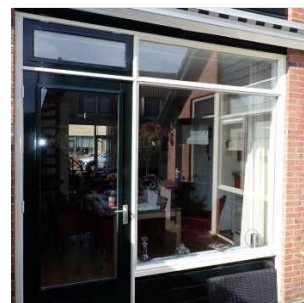
Het schilderwerk verkeert in een goede conditie. De kleur en weersinvloeden kunnen de kwaliteit van het schilderwerk beïnvloeden. Het is van belang dat er regulier onderhoud aan het schilderwerk wordt uitgevoerd. Met name de liggende delen per 2 jaar inspecteren en waar nodig onderhouden.

Beoordeling: **Goed**

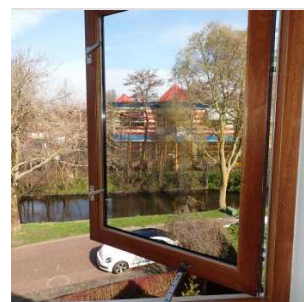
Er is op basis van een steekproef vastgesteld dat de draaiende delen voldoende kunnen functioneren. De bewegende onderdelen dienen periodiek te worden onderhouden en schoongehouden.

Beoordeling: **Goed**

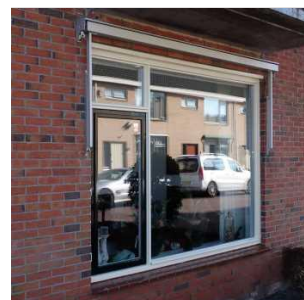
Voor zover visueel waarneembaar zijn er tijdens de inspectie geen afwijkingen aan de waterkerende voorziening geconstateerd. Dit onderdeel / voorziening verkeert in goede conditie en kan functioneren.

Beoordeling: **Goed**

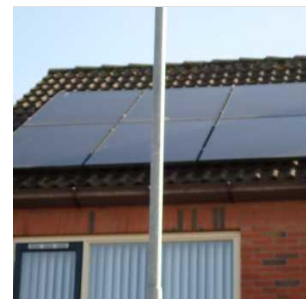
Het dakvlak, de afwerkingen inclusief de bedekking van het hoofdgebouw zijn geïnspecteerd. Hierbij zijn geen gebreken opgemerkt. Het geheel verkeert in een voldoende conditie.

Beoordeling: **Goed**

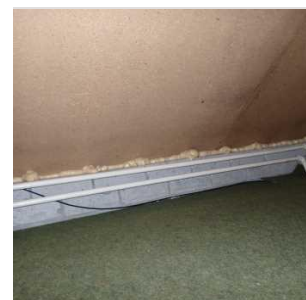
Het dakbeschot verkeert in een toereikende conditie. Er zijn geen gebreken opgemerkt. Het dakbeschot is deels en zeer plaatselijk geïnspecteerd. Het is onmogelijk om het hele dakvlak te inspecteren.

Beoordeling: **Goed**

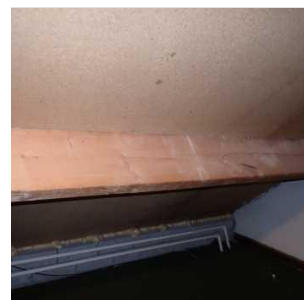
De dakconstructie is geïnspecteerd. Dit betreft een visuele inspectie. De constructie verkeert in een voldoende conditie. Er zijn, voor zover de inspectie aan dit element is uitgevoerd, geen zichtbare gebreken opgemerkt. Het is vanzelf onmogelijk om het hele dakvlak te inspecteren.

Beoordeling: **Goed**

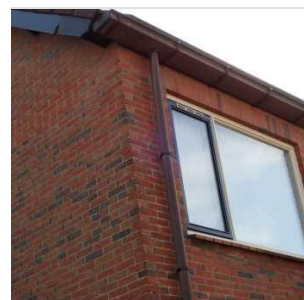
Voor zover visueel waarneembaar zijn er tijdens de keuring geen afwijkingen aan dit onderdeel geconstateerd. De hemelwaterafvoeren verkeren in een goede/voldoende conditie. De bevestigingen en de afwatering is voldoende. Het geheel kan functioneren als bedoeld.

Beoordeling: **Goed**

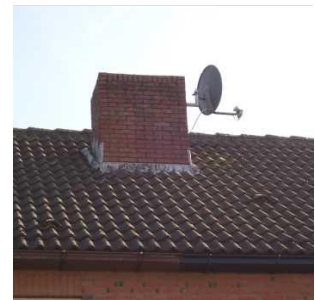
Voor zover visueel waarneembaar zijn er tijdens de keuring geen afwijkingen aan de schoorsteen geconstateerd. Er zijn geen gebreken aan het metselwerk zichtbaar. Regulier onderhoud dient wel te worden uitgevoerd.

Beoordeling: **Goed**

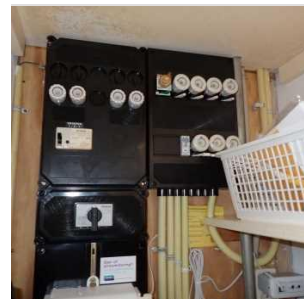
Voor zover visueel waarneembaar zijn er tijdens de keuring geen afwijkingen aan de groepenkast geconstateerd. Dit onderdeel / voorziening verkeert in goede conditie en kan functioneren.

Beoordeling: **Goed**

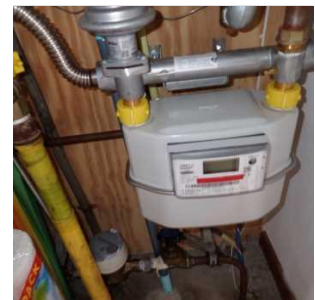
Er zijn geen gebreken aan het gassysteem aangetroffen. De beoordeling is beperkt, maar wordt, voor zover zichtbaar, zo zorgvuldig mogelijk uitgevoerd. De gasinstallatie wordt visueel geïnspecteerd en dus niet gekeurd.

Beoordeling: **Goed**

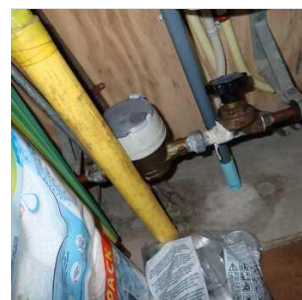
Voor zover visueel waarneembaar zijn er tijdens de keuringen geen afwijkingen aan het systeem geconstateerd. Dit onderdeel / voorziening verkeert in goede conditie en kan functioneren.

Beoordeling: **Goed**

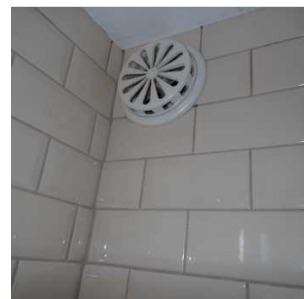
Voor zover visueel waarneembaar zijn er tijdens de keuring geen afwijkingen aan de natuurlijke ventilatie geconstateerd. Dit onderdeel / voorziening verkeert in goede conditie en kan functioneren.

Beoordeling: **Goed**

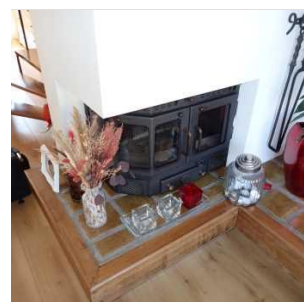
Voor zover visueel waarneembaar zijn er tijdens de keuring geen afwijkingen aan de openhaard / houtkachel geconstateerd. Dit onderdeel / voorziening verkeert in goede conditie en kan functioneren.

Beoordeling: **Goed**

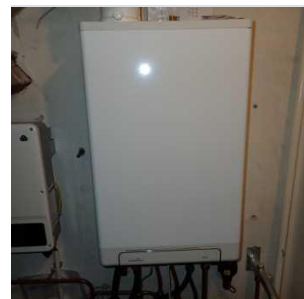
Voor zover visueel waarneembaar zijn er tijdens de keuring geen afwijkingen aan de CV ketel geconstateerd. Dit onderdeel / voorziening verkeert in goede conditie en kan functioneren.

Beoordeling: **Goed**

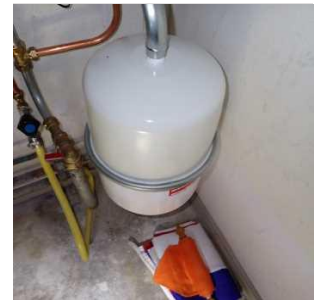
Voor zover visueel waarneembaar zijn er tijdens de keuring geen afwijkingen aan het expansievat geconstateerd. Dit onderdeel / voorziening verkeert in goede conditie en kan functioneren.

Beoordeling: **Goed**

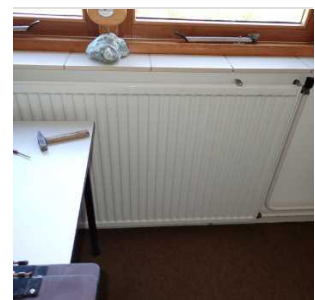
Voor zover visueel waarneembaar zijn er tijdens de keuring geen afwijkingen aan het systeem geconstateerd. Dit onderdeel / voorziening verkeert in goede conditie en kan functioneren.

Beoordeling: **Goed**

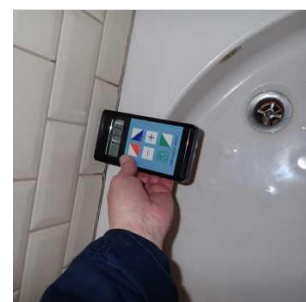
Voor zover visueel waarneembaar zijn er tijdens de keuring geen afwijkingen aan de douchebak geconstateerd. Dit onderdeel / voorziening verkeert in goede conditie en kan functioneren.

Beoordeling: **Goed**

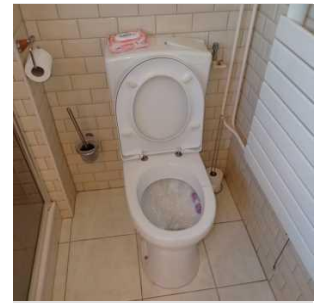
Voor zover visueel waarneembaar zijn er tijdens de keuring geen afwijkingen aan de toiletspot geconstateerd. Dit onderdeel / voorziening verkeert in goede conditie en kan functioneren.

Beoordeling: **Goed**

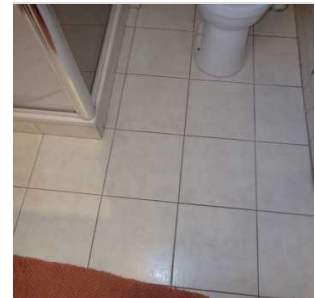
Voor zover visueel waarneembaar zijn er tijdens de keuring geen afwijkingen aan de vloer en afwerking geconstateerd. Dit onderdeel / voorziening verkeert in goede conditie en kan functioneren

Beoordeling: **Goed**

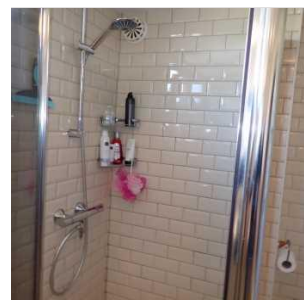
Voor zover visueel waarneembaar zijn er tijdens de keuring geen afwijkingen aan de wanden en afwerking geconstateerd. Dit onderdeel / voorziening verkeert in goede conditie en kan functioneren

Beoordeling: **Goed**

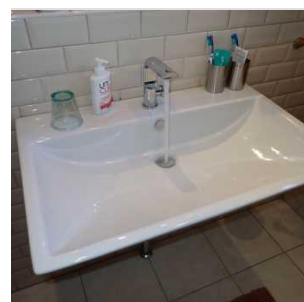
Voor zover visueel waarneembaar zijn er tijdens de keuring geen afwijkingen aan de wasbak geconstateerd. Dit onderdeel / voorziening verkeert in goede conditie en kan functioneren.

Beoordeling: **Goed**

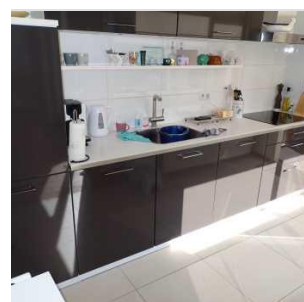
Voor zover visueel waarneembaar zijn er tijdens de keuring geen afwijkingen aan keukenblok geconstateerd. Dit onderdeel / voorziening verkeert in goede conditie en kan functioneren

Beoordeling: **Goed**

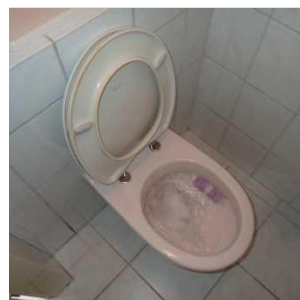
Voor zover visueel waarneembaar zijn er tijdens de keuring geen afwijkingen aan de toiletpot geconstateerd. Dit onderdeel / voorziening verkeert in goede conditie en kan functioneren

Beoordeling: **Goed**

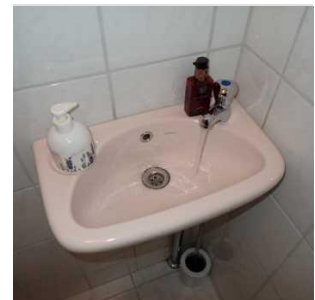
Voor zover visueel waarneembaar zijn er tijdens de keuring geen afwijkingen aan de wasbak geconstateerd. Dit onderdeel / voorziening verkeert in goede conditie en kan functioneren

Beoordeling: **Goed**

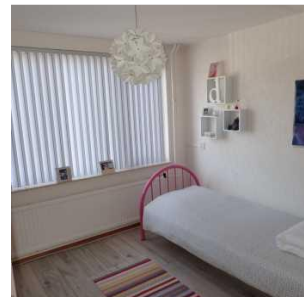
Voor zover visueel waarneembaar zijn er tijdens de keuring geen afwijkingen aan dit onderdeel geconstateerd. Dit onderdeel / voorziening verkeert in goede conditie en kan functioneren.

Beoordeling: **Goed**

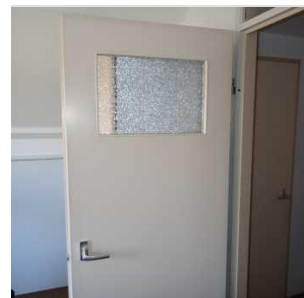
Voor zover visueel waarneembaar zijn er tijdens de keuring geen afwijkingen aan de kozijnen geconstateerd. Dit onderdeel / voorziening verkeert in goede conditie en kan functioneren.

Beoordeling: **Goed**

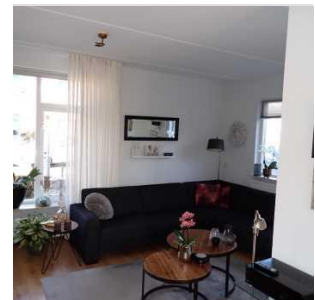
Voor zover visueel waarneembaar zijn er tijdens de keuring geen afwijkingen aan de plafonds geconstateerd. Dit onderdeel / voorziening verkeert in goede conditie en kan functioneren.

Beoordeling: **Goed**

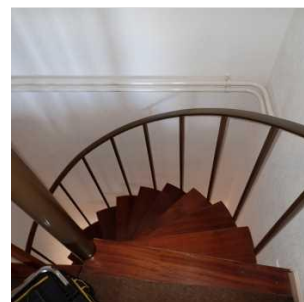
Voor zover visueel waarneembaar zijn er tijdens de keuring geen afwijkingen aan de trappen en leuning geconstateerd. Dit onderdeel / voorziening verkeert in goede conditie en kan functioneren.

Beoordeling: **Goed**

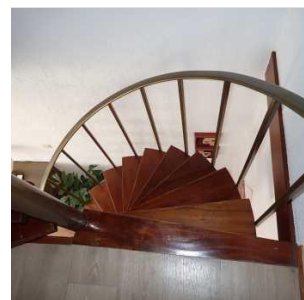
Voor zover visueel waarneembaar zijn er tijdens de keuring geen afwijkingen aan de trappen en leuning geconstateerd. Dit onderdeel / voorziening verkeert in goede conditie en kan functioneren.

Beoordeling: **Goed**

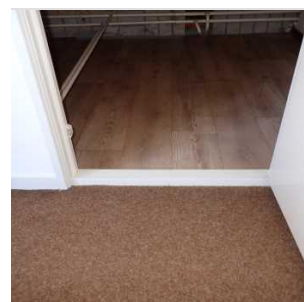
De vloer is, voor zover dat visueel waarneembaar is, voldoende vlak en stabiel. Er zijn vanaf de bovenzijde geen bijzonderheden aan de vloer aangetroffen. Deze beoordeling is op basis van een visuele inspectie. Er zijn geen metingen met een waterpas verricht.

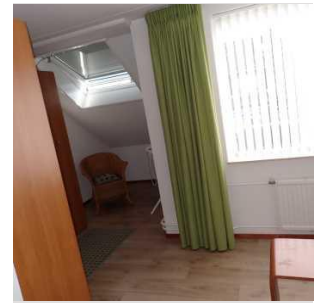
De vloer is, voor zover dat visueel waarneembaar is, voldoende vlak en stabiel. Er zijn vanaf de bovenzijde geen bijzonderheden aan de vloer aangetroffen. Deze beoordeling is op basis van een visuele inspectie. Er zijn geen metingen met een waterpas verricht.

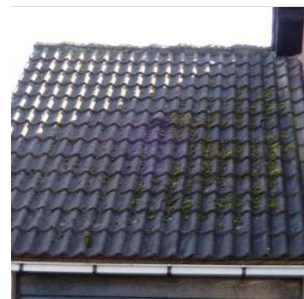
Het dakvlak, de afwerkingen inclusief de bedekking zijn geïnspecteerd. Hierbij zijn geen gebreken opgemerkt. Het geheel verkeert in een voldoende conditie.

Beoordeling: **Goed**

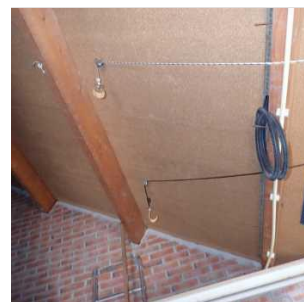
Het dakbeschot verkeert in een goede conditie. Er zijn geen gebreken opgemerkt. Het dakbeschot is slechts deels en zeer plaatselijk geïnspecteerd. Het is vanzelf onmogelijk om het hele dakvlak te inspecteren.

Beoordeling: **Goed**

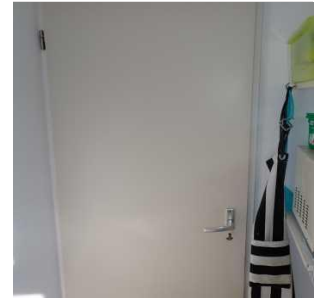
Voor zover visueel waarneembaar zijn er tijdens de keuring geen afwijkingen aan dit onderdeel geconstateerd. Dit onderdeel / voorziening verkeert in goede conditie en kan functioneren.

Beoordeling: **Goed**

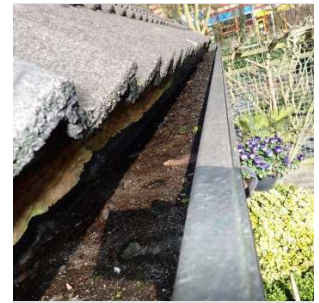
Voor zover visueel waarneembaar zijn er tijdens de keuring geen afwijkingen aan dit onderdeel geconstateerd. Dit onderdeel / voorziening verkeert in goede conditie en kan functioneren.

Beoordeling: **Goed**

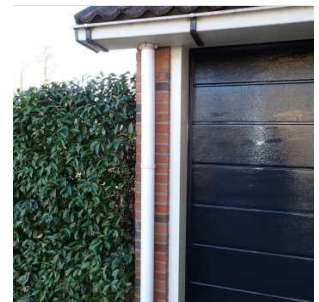
Voor zover visueel waarneembaar zijn er tijdens de keuring geen afwijkingen aan dit onderdeel geconstateerd. Dit onderdeel / voorziening verkeert in goede conditie en kan functioneren.

Beoordeling: **Goed**

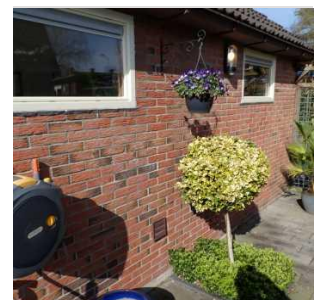
Voor zover visueel waarneembaar zijn er tijdens de keuring geen afwijkingen aan dit onderdeel geconstateerd. Dit onderdeel / voorziening verkeert in goede conditie en kan functioneren.

Beoordeling: **Goed**
