Bouwkundig

Rapport

van het bouwkundig onderzoek
uitgevoerd aan:

**De Kaag 22
1674 MZ Opperdoes**

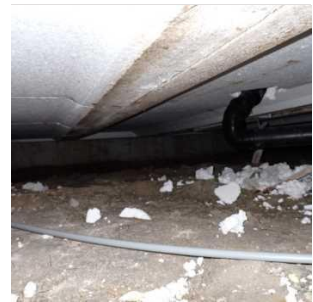
Voor zover visueel waarneembaar zijn er tijdens de keuring geen afwijkingen aan dit onderdeel geconstateerd. Dit onderdeel van de woning / voorziening verkeert in goede conditie en kan functioneren.

Beoordeling: **Goed**

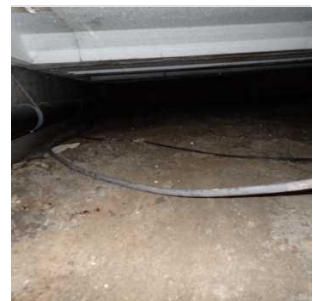
De vloer is aan de onderzijde geïsoleerd. Door deze isolatie is de constructieve vloer aan de onderzijde niet te inspecteren. De aanwezige isolatie verkeert in een goede conditie. Er zijn geen gebreken waarneembaar. Het geheel zal het wooncomfort aan de bovenzijde van deze vloer positief beïnvloeden en een besparing opleveren voor wat betreft de energiekosten.

Beoordeling: **Goed**

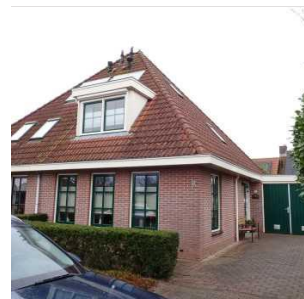
Voor zover visueel waarneembaar zijn er tijdens de keuring geen afwijkingen aan het metselwerk geconstateerd. Dit onderdeel / voorziening verkeert in goede conditie en kan functioneren.

Beoordeling: **Goed**

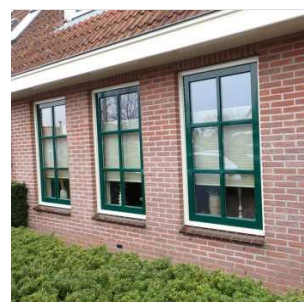
Voor zover visueel waarneembaar zijn er tijdens de keuring geen afwijkingen aan de beglazing geconstateerd. De beglazing en de bijhorende afwerking verkeert in goede conditie en kan functioneren.

Beoordeling: **Goed**

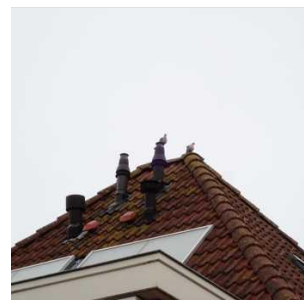
Voor zover visueel waarneembaar zijn er tijdens de keuring geen afwijkingen aan deze doorvoer geconstateerd. Deze doorvoer verkeert in goede conditie en kan functioneren. Het model van de dakdoorvoer en daarmee de aansluitingen met het dak zijn voldoende op elkaar afgestemd, de aansluitingen tussen doorvoer en dakpan is voldoende.

Beoordeling: **Goed**

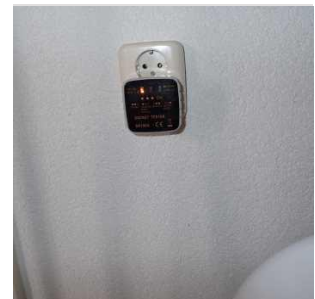
Voor zover visueel waarneembaar zijn er tijdens de keuring geen afwijkingen aan de randaarding geconstateerd.

Beoordeling: **Goed**

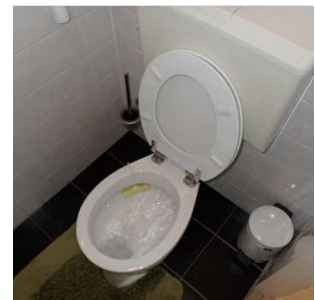
Het reservoir van het toilet begint opnieuw met vullen na een doorspoeling. Dit gaat echter zeer traag en zorgt voor bijvoorbeeld langdurige geluidshinder. Vermoedelijk is er aan de binnenzijde kalkaanslag of ander gebrek. Het is beter om de watertoevoer (kraantje) te vervangen.

Beoordeling: **Onvoldoende**

direct (3 - 12 mnd): € 135

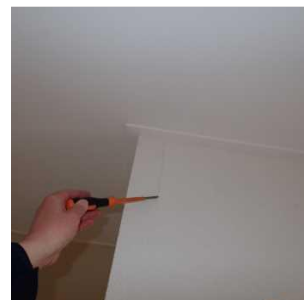
In de wanden is scheurvorming aanwezig. De vermoedelijke oorzaak hiervan is een natuurlijke werking en zetting van de materialen. Dit heeft dus geen constructieve betekenis. De gebreken aan de wand en de afwerking kunnen worden hersteld conform het bestaande werk.

Ter info

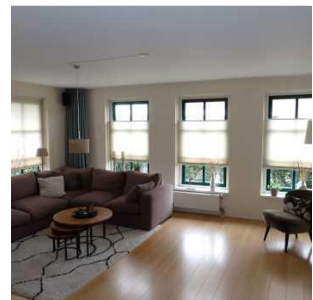
Voor zover visueel waarneembaar zijn er tijdens de keuring geen afwijkingen aan de plafonds geconstateerd. Dit onderdeel / voorziening verkeert in goede conditie en kan functioneren.

Beoordeling: **Goed**

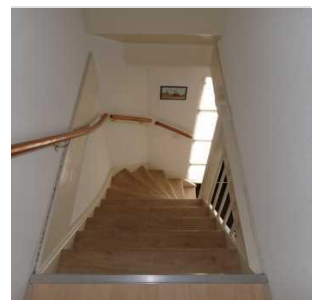
Voor zover visueel waarneembaar zijn er tijdens de keuring geen afwijkingen aan de trappen en leuning geconstateerd. Dit onderdeel / voorziening verkeert in goede conditie en kan functioneren.

Beoordeling: **Goed**

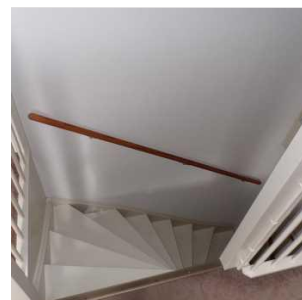
Voor zover visueel waarneembaar zijn er tijdens de keuring geen afwijkingen aan de trappen en leuning geconstateerd. Dit onderdeel / voorziening verkeert in goede conditie en kan functioneren.

Beoordeling: **Goed**

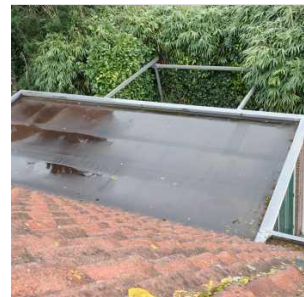
Het dakvlak, de afwerkingen inclusief de bedekking zijn geïnspecteerd. Hierbij zijn geen gebreken opgemerkt. Het geheel verkeert in een voldoende conditie.

Beoordeling: **Goed**

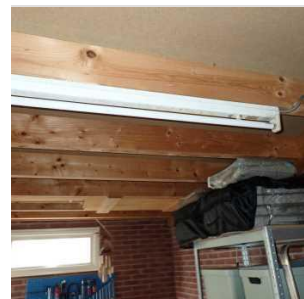
De dakconstructie is geïnspecteerd. Dit betreft een visuele inspectie. De constructie verkeert in een voldoende conditie. Er zijn, voor zover de inspectie aan dit element is uitgevoerd, geen zichtbare gebreken opgemerkt.

Beoordeling: **Goed**

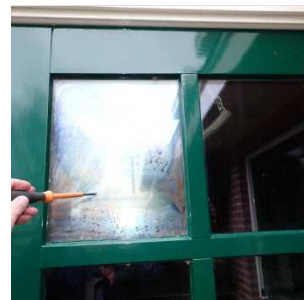
Er is 'lekkende' isolerende beglazing aanwezig. Hierdoor ontstaat condensatie en/of een dof witte uitslag tussen de beglazing, waardoor het zicht kan verminderen, alsmede de isolerende werking. Beglazing met dergelijke lekkage dient te worden vervangen.

Beoordeling: **Onvoldoende**

direct (3 - 12 mnd): € 180

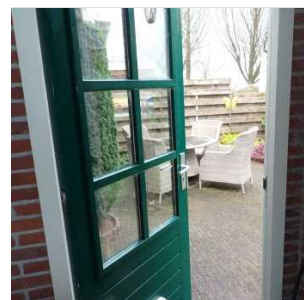
Voor zover visueel waarneembaar zijn er tijdens de keuring geen afwijkingen aan dit onderdeel geconstateerd. Dit onderdeel / voorziening verkeert in goede conditie en kan functioneren.

Beoordeling: **Goed**

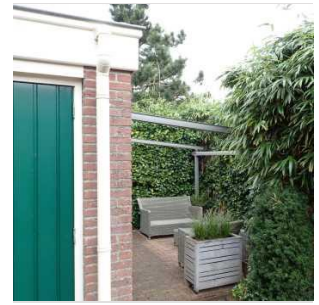
Voor zover visueel waarneembaar zijn er tijdens de keuring geen afwijkingen aan dit onderdeel geconstateerd. Dit onderdeel / voorziening verkeert in goede conditie en kan functioneren.

Beoordeling: **Goed**

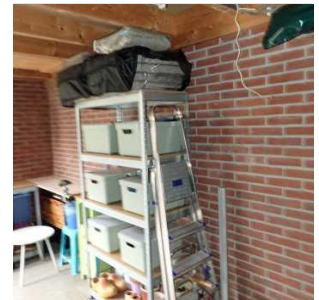
Voor zover visueel waarneembaar zijn er tijdens de keuring geen afwijkingen aan dit onderdeel geconstateerd. Dit onderdeel / voorziening verkeert in goede conditie en kan functioneren.

Beoordeling: **Goed**

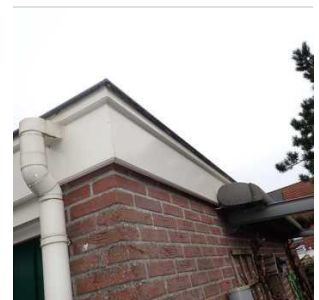
Voor zover visueel waarneembaar zijn er tijdens de keuring geen afwijkingen aan dit onderdeel geconstateerd. Dit element verkeert in goede conditie kan functioneren.

Beoordeling: **Goed**
